# 重創大地及工程的災害 —賀伯颱風豪雨及土石流

葉昭雄 前交通部公路總局局長 主講  
黃筱卿 大地技師 整理

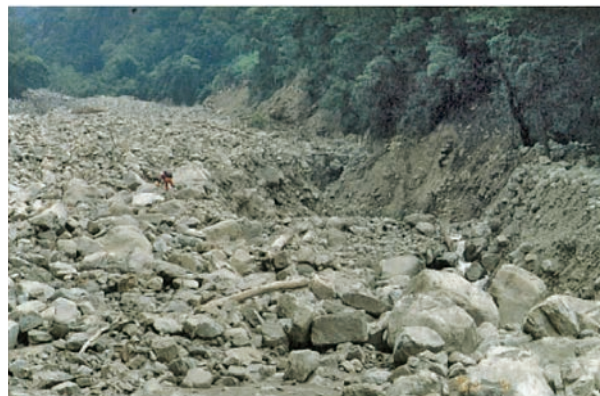
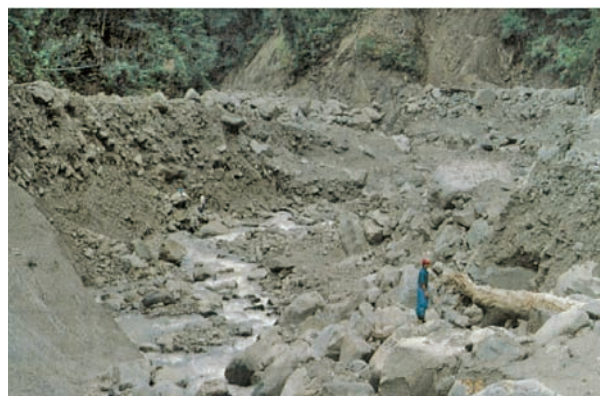
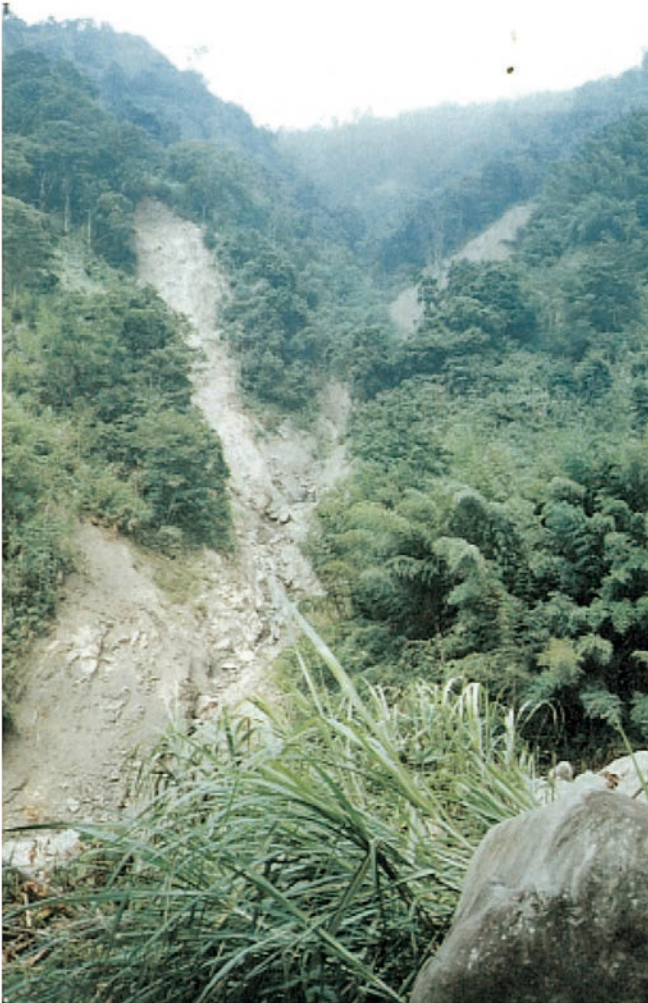
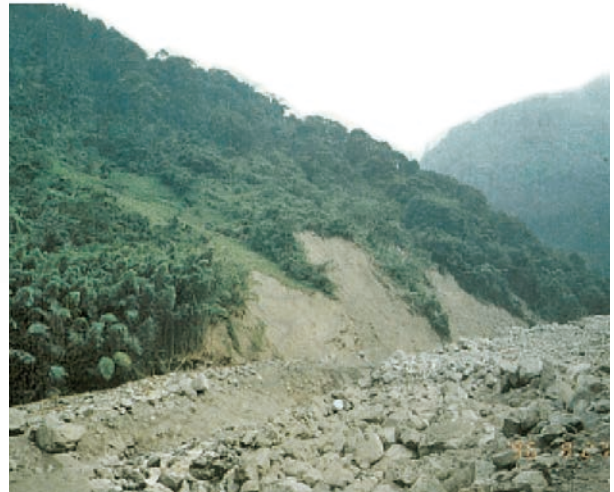
為探討土石流情況，葉前局長（主講人；當時為副局長）於 8 月 26 日（新中橫搶通之日）即由臺北經嘉義夜宿於阿里山監工站，次日邀集各相關單位同仁進入神木村勘查；由於神木國小前的出水溪是土石流最嚴重的災區，因此眾人決定溯溪而上，沿途觀察出水溪兩側山壁崩坍情形（照片 1~4 為出水溪土石流後情況）。

側則有數處大坍方連續排列如照片 9 ~ 15 (照片 8、9 及 15 係由神木林道拍攝, 照片 10 ~ 14 係自神木溯溪至東埔山古老崩崖下方拍攝)。然在神木林道觀看東側祝山 - 對高山古老大崩崖 (如照片 16) 其下方之郝馬憂班溪, 並無嚴重之土石流發生, 似可推斷出不論東埔山或祝山 - 對高山古老大崩崖均不是造成土石流之主要原因; 反倒是分散於出水溪上游兩側因颱風期間所引致之新崩坍, 在降雨強度大且集中等情況下, 使得溪谷土石間的孔隙達到飽和, 才觸發土石流發生。

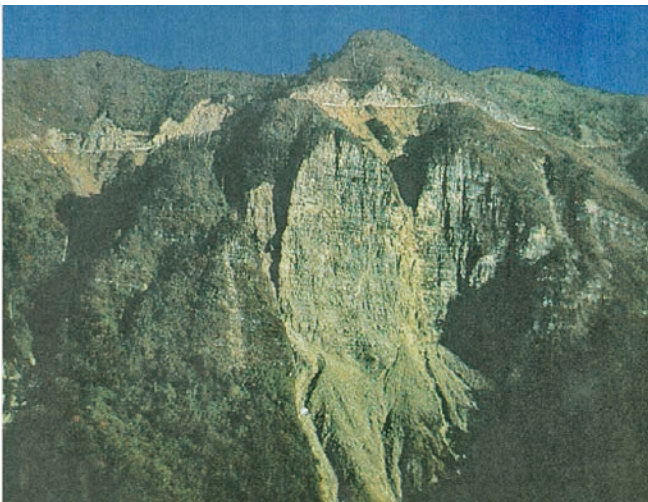
照片 5

途中偶遇當地人士提及土石流似為當年開闢新中橫公路之後遺症，並以民國 77 年新中橫公路施工時，由神木林道拍攝之東埔山古老崩崖照片作為佐證（玉山國家公園出版社民國 79 年 3 月 30 日出版之玉山觀石一書第 119 頁之照片，如照片 5 與照片 6 係為同一地點）；惟葉前局長認為新中橫公路自神木村上升先沿同富山東側數個迴頭彎蜿蜒而上，至同富山與東埔山間之鞍部始改沿東埔山西側順等高線而行（詳見圖 1），當年施工該數個迴頭彎路段時，曾發生數次大崩坍，且曾因污染野溪溪

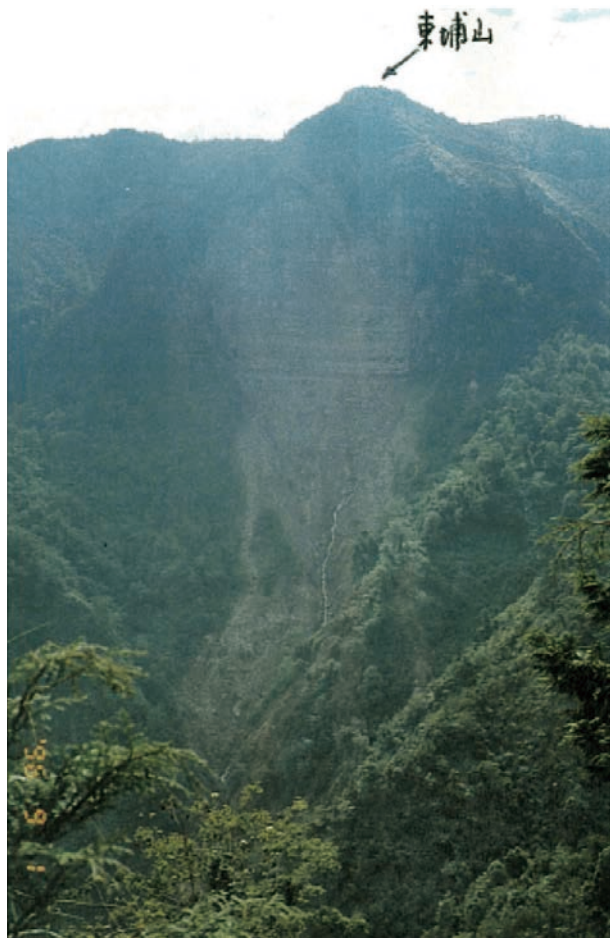
照片 6

緊接著眾人於 9 月 1 日再次赴現地勘察，發現當年開闢新中橫位於東埔山西側路線時之就地棄土地點經過多年均已長草，並已穩定，且經歷此次颱風考驗，並無重大崩坍現象（如照片 6 及照片 8 所示），但在照片 6 下游左右

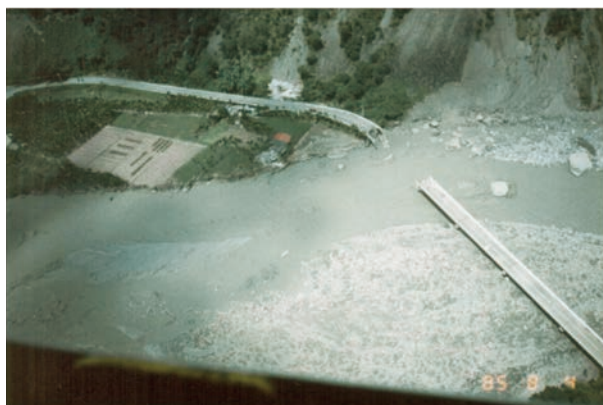
本橋原為五孔簡支預力 I 型梁橋，跨越陳友蘭溪，由於橋上游不遠處即為河流彎道，且陳友蘭溪兩岸地質就是高度風化之易崩坍坡地，河床經年淤積而升高，賀伯颱風洪水沖刷彎道河岸，侵入橋台後側沖毀引道及橋台，導致引道及第一孔橋面流失阻斷，長約 80 公尺。

臺 21 線陳友蘭溪橋災損照片

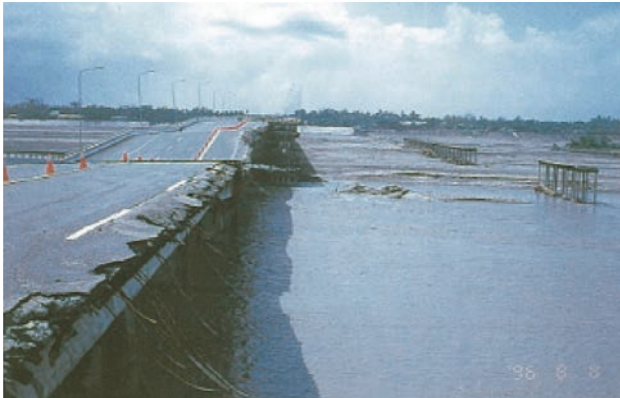
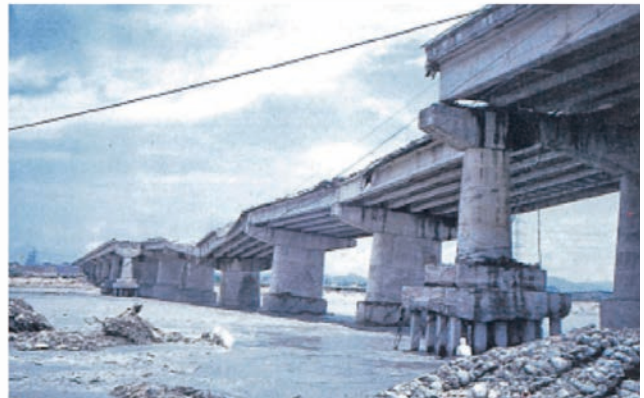
本橋為高屏地區受災最嚴重之橋梁，舊橋係民國 66 年興建之 7.5 公尺寬 PC 橋，基礎採基樁，民國 81 年再於上游拓寬為全寬 25 公尺之橋梁，新舊橋面板採固接方式設計。賀伯颱風期間 P21 ~ P26 舊橋橋墩部分因受河床全面下降及洪流沖擊而損毀倒塌，連帶使新橋亦遭受波及而拉扯損壞，基礎下陷，橋面曲折歪斜，交通完全中斷。

里港大橋舊橋沖失與橋面凹陷（一）

里港大橋舊橋沖失與橋面凹陷（二）

河床降低，不僅影響河道之穩定，更加深局部位置之沖刷能力，尤以里港大橋主行水區之沖刷深度最高達 10 餘公尺，遠超過橋基之容許沖刷深度 3.5 公尺，致橋基之承載能力大為減弱，在遭遇賀伯颱風洪流之沖擊，終於造成上游橋梁之沉箱傾陷與下游舊橋沖失。

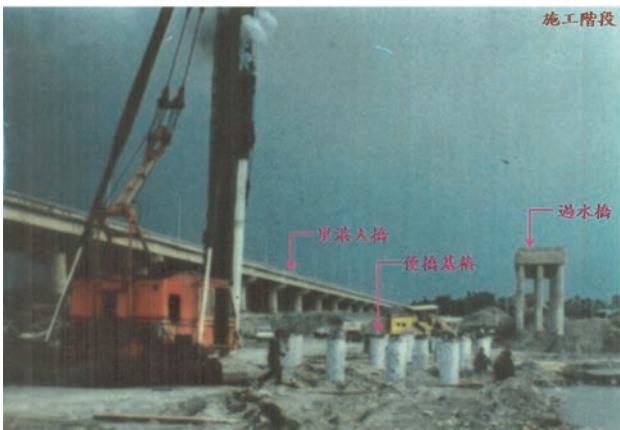
里港大橋緊急搶修階段之施工照片

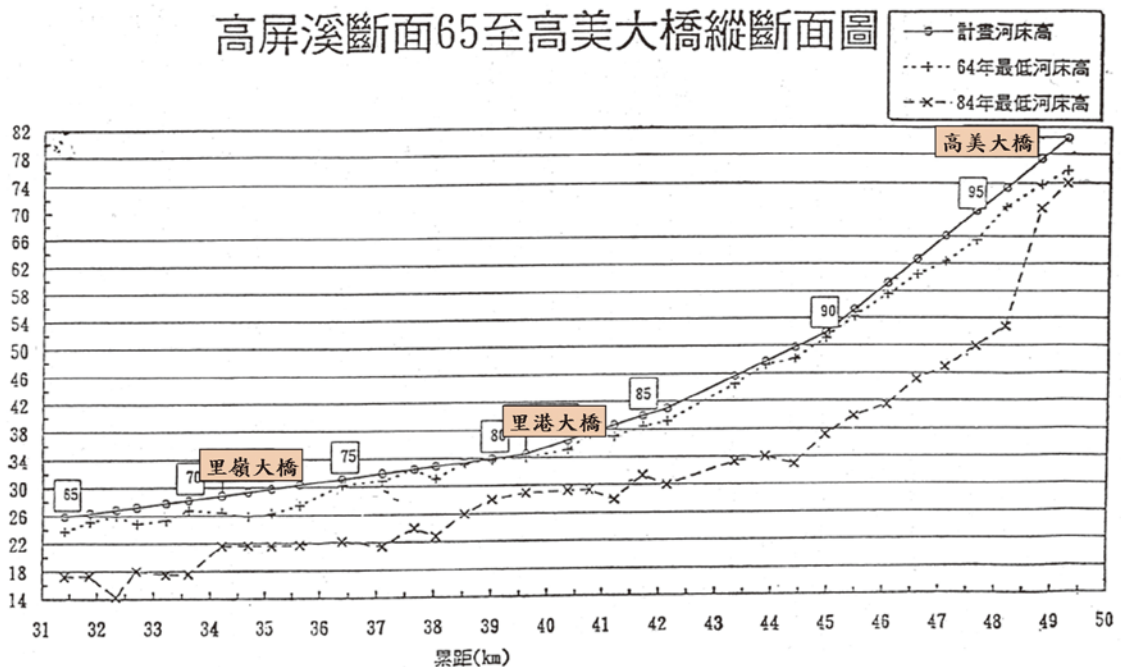
高屏溪斷面65至高美大橋縱斷面圖

根據高屏溪自民國 64 年至 84 年河床高程資料顯示，由於砂石嚴重濫採，20 年期間高美大橋及里港大橋之河床面下降約 16 公尺及 6 公尺。

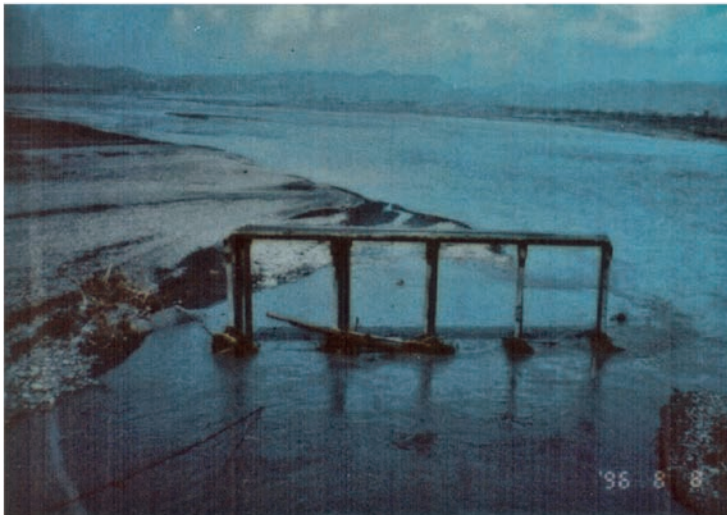
里港大橋施工舊橋前，來往車流均依賴下游約一百公尺之簡易 RC 過水橋通行；當年興建之過水橋，照片卻呈現高橋墩之景象，可見高屏溪河床下陷問題嚴重。
