# 崩塌地三層次排水整治及成效追蹤 —以臺南市道 175 線 25.4K 路段 為例

高振誠 青山工程顧問股份有限公司 / 副總經理、大地技師

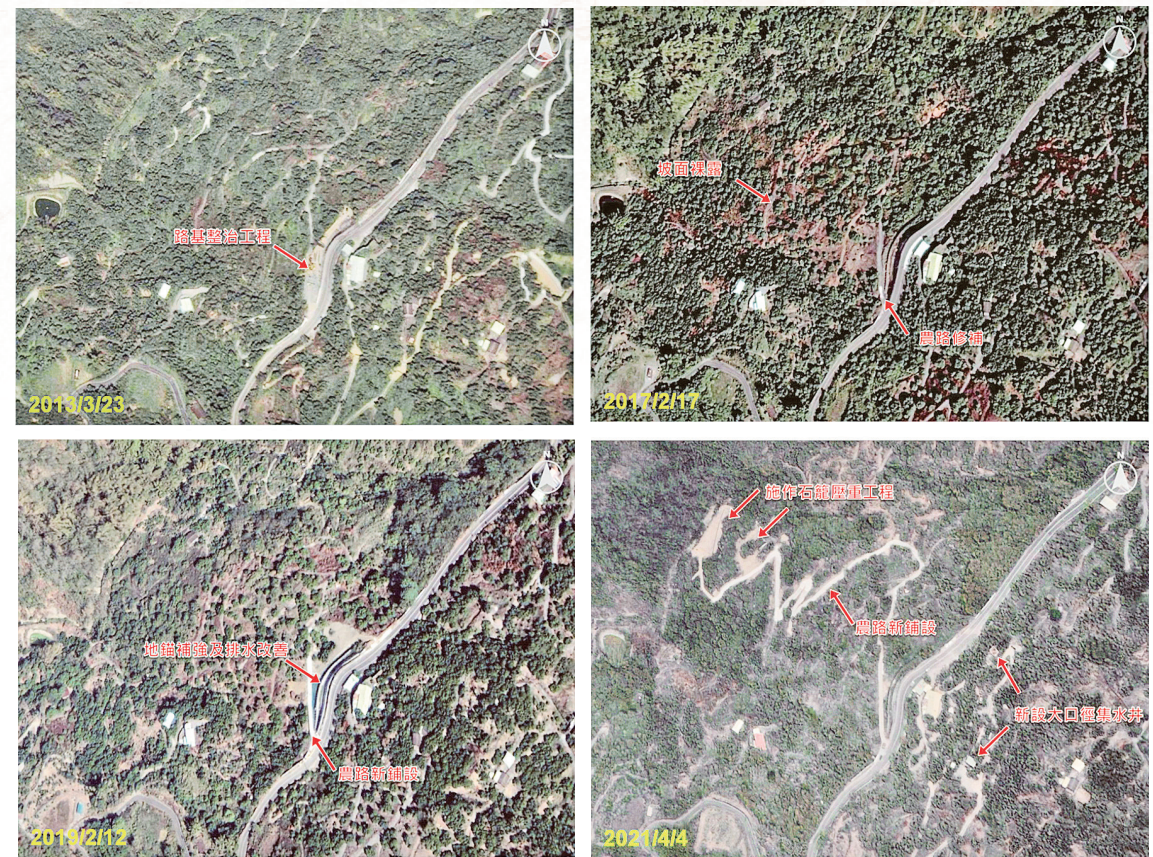
圖 5 遙測衛星影像圖

公路局於 100 年進行路基排樁地錨補強及地表排水改善工程，完工後經過 101 ~ 106 年，路基無明顯下陷。106 年道路下邊坡坡面多處裸露，期間僅針對產業道路毀損部分進行修補，而下邊坡農路起始端滑動邊界有新填補水泥，顯示道路路基下邊坡仍有滑動。108 年下方農路起始段再次重新鋪設，而在排樁附近則進行地錨補強及排水改善工程，提升路基保護及邊坡抗滑力。110 年於道路上邊坡新設 2 座大口徑集水井，以改善邊坡額外水壓力，下方農路全線重新鋪設，並於坡趾施作石籠擋土設施加以趾部壓重，提升整體邊坡穩定。

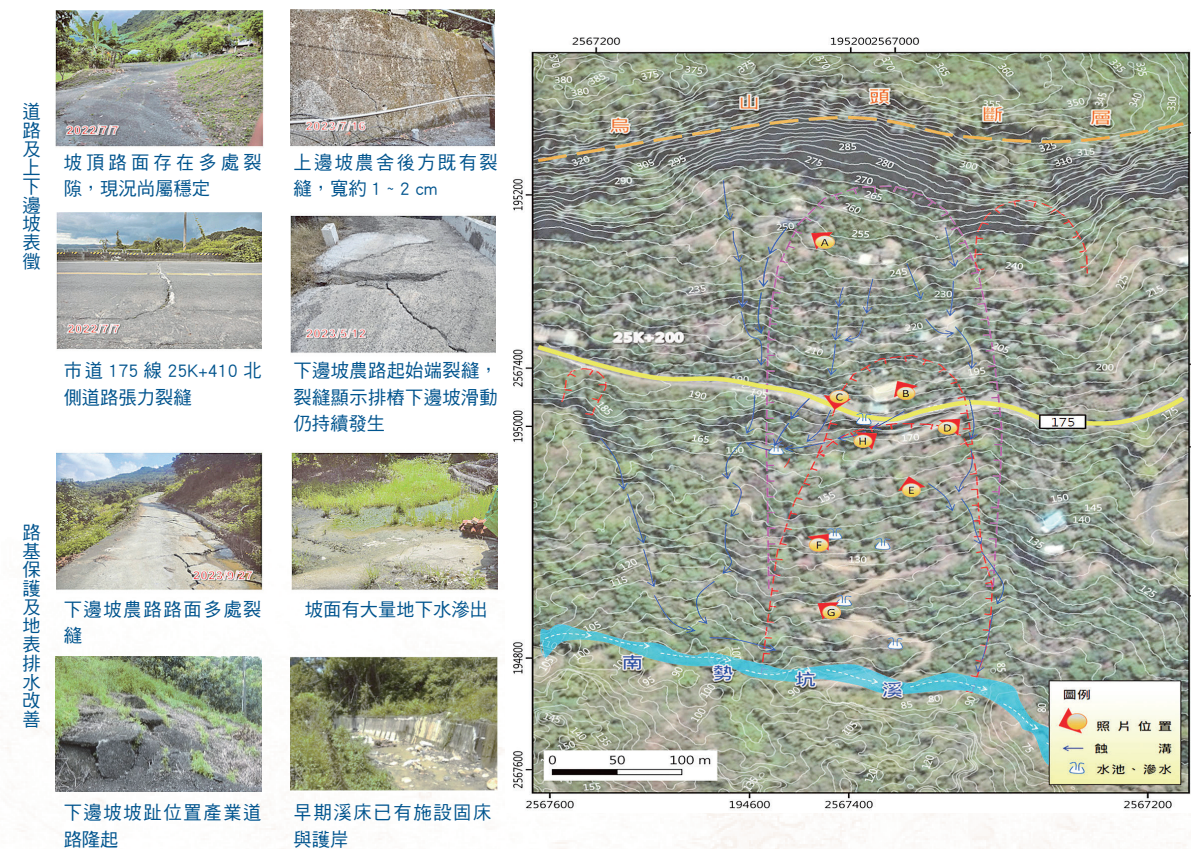
圖 6 市道 175 線 25K+410 地滑邊坡現勘位置照片圖

現場勘查內容包含崩塌地現況、路面及擋土構造、地表排水系統、趾部隆起及趾部護岸構造等，現場調查成果詳圖 6 所示。

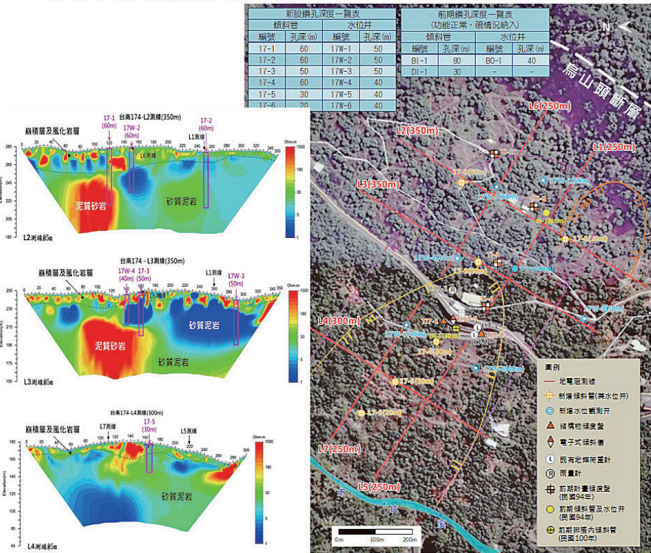
圖 8 地電阻探測及監測儀器平面位置圖

調查區邊坡可能存在複雜地下水特性，為提高對地下水特性之掌握，先進行較大範圍之地電阻探測，初步瞭解可能之地層、地質構造及地下水分布情形後，可提供鑽孔佈設及規劃相關地下水調查及監測位置規劃。本調查區佈設之地電阻測線包含 L1 ~ L7 等 7 條測線，測線長度為 250 ~ 350 m，總佈設長度為 2,000 m，以縱橫井字交錯佈設，如圖 8。研判地下水可能流徑，選取橫向 L2 ~ L4 等 3 條測線。綜合研判調查區位於上邊坡左右兩側較可能存在較大地下水流徑，下邊坡則左側為主要地下水流徑。

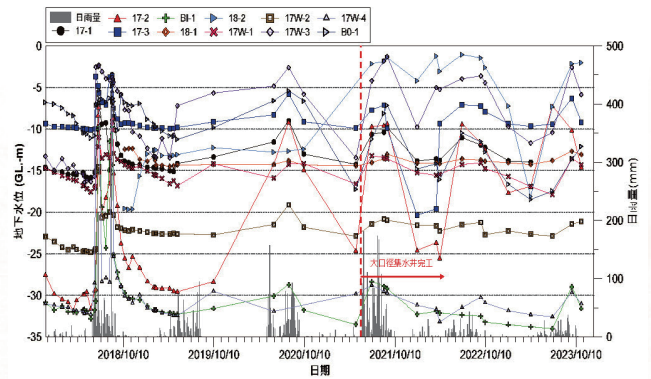
圖 9 道路上邊坡各孔水位手動監測成果

(1) 道路上邊坡側：道路上邊坡側手動水位監測儀器包含傾斜觀測管（兼水位井）及水位觀測井，計 11 孔，監測成果如圖 9 所示。由監測成果可知，1 ~ 4 月枯水期，常時水位介於深度約 7 ~ 33 m 之間；6 ~ 8 月豪大雨期間，地下水位則可快速升高至深度約 3 ~ 25 m 之間，其中上邊坡 17-2 孔地下水位上升幅度最大，可達約 25 m，顯示附近區域地層可能存在地下水補注流徑。

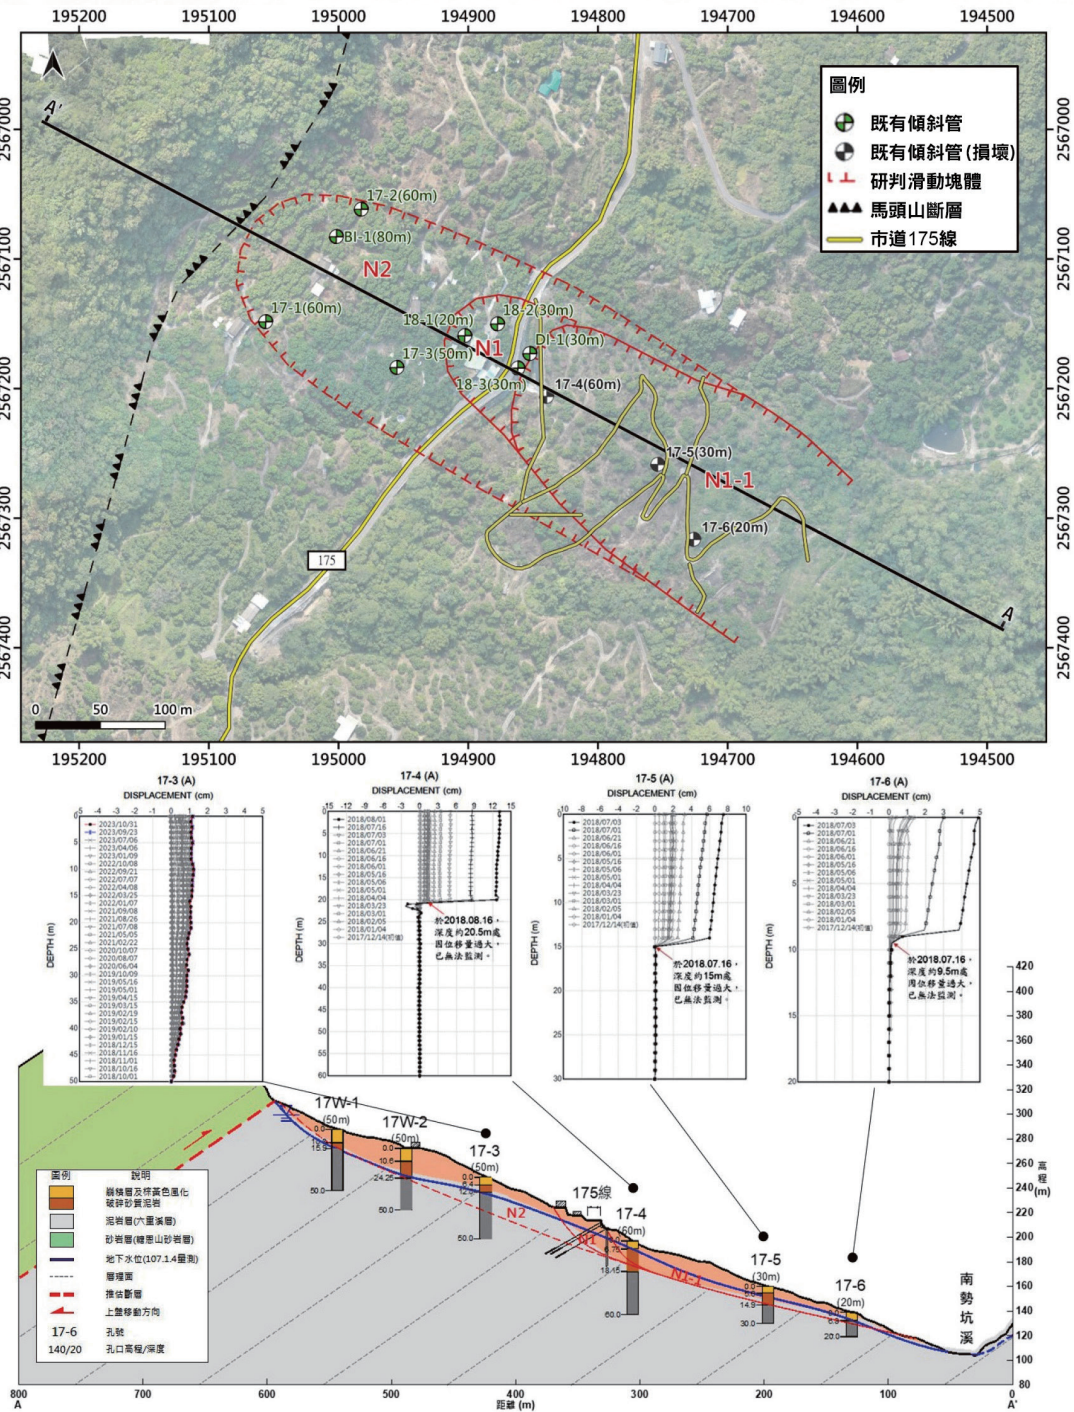
圖 7 邊坡觀測井及滑動面監測成果（摘自台南市府 106 年地質及監測成果報告）

綜合地形資料、地表表徵及傾斜管監測成果，研判本調查區可分為 N1、N1-1 及 N2 三個可能滑動塊體，其中 N2 係以地形加以推估，N1 及 N1-1 則為路基排樁分切之滑動塊體，各滑動塊體活動性及初步研判資料整理如表 1 及圖 7 所示。

175 線道路位於 N1 塊體頭部，排樁下方 N1-1 滑動區域內之傾斜管皆有明顯滑動，滑動深度約 15 ~ 20 m，滑動面多發生於土岩界面，滑動面趾部則出露在溪岸上方邊坡。

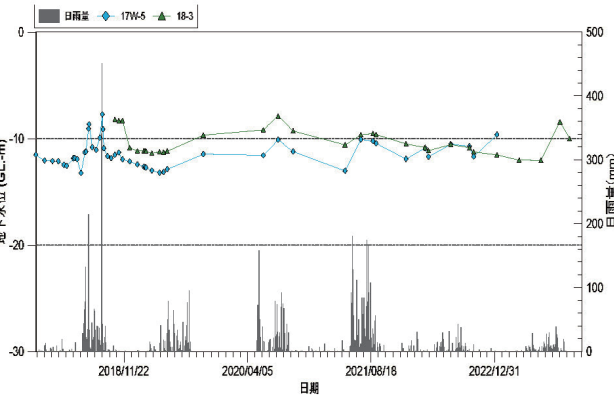
圖 10 道路下邊坡各孔水位手動監測成果

(2) 道路下邊坡側：道路下邊坡側手動水位監測儀器包含傾斜觀測管（兼水位井）及水位觀測井，計 2 孔，監測成果如圖 10 所示。由監測成果可知，1～4 月枯水期，常時水位則已有偏高，深度約為 2～12 m 之間，6～8 月豪大雨期間，地下水位可升高至深度約 1～8 m 之間。整體而言道路下邊坡側地下水位偏高，且有下降緩慢之特性，長時間處於高水位，不利於邊坡穩定性。

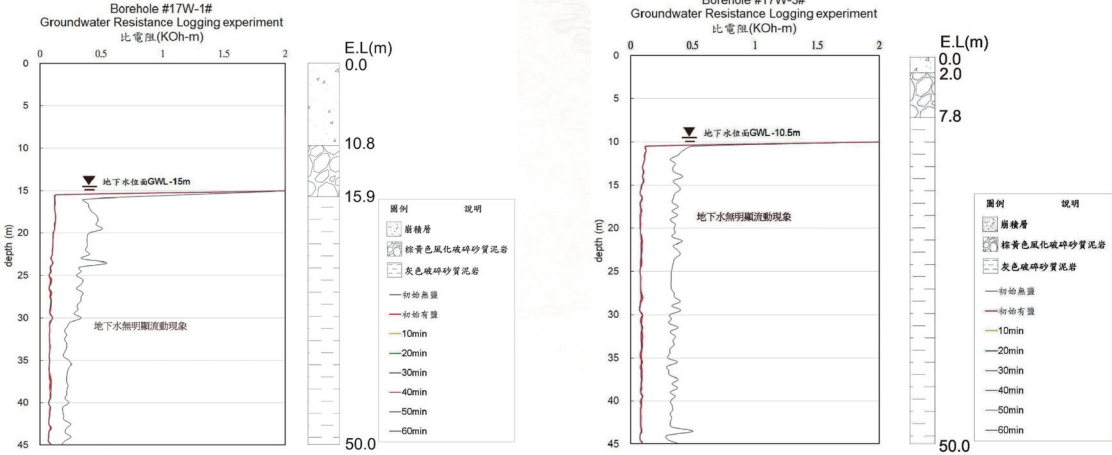
圖 11 17W-1 及 17W-3 孔地下水檢層試驗結果(民國 107 年)

地下水檢層試驗調查之目的，係為在調查地下水脈的分佈及其不同深度水平向流動的狀況，其檢測方式係利用量測溶解於鑽孔中地下水電解質食鹽濃度變化，以判別地下水脈位置及流動現象。通常使用之電解質為食鹽（NaCl），將其加入鑽孔內之地下水中後，每隔 10 分鐘量測一次各深度地下水之比電阻值，觀察其隨時間之變化量。由 17W-1 及 17W-3 等 2 孔，於 107 年 11 月試驗結果顯示常時水位於泥岩面以下無明顯地下水流動現象，如圖 11 所示。

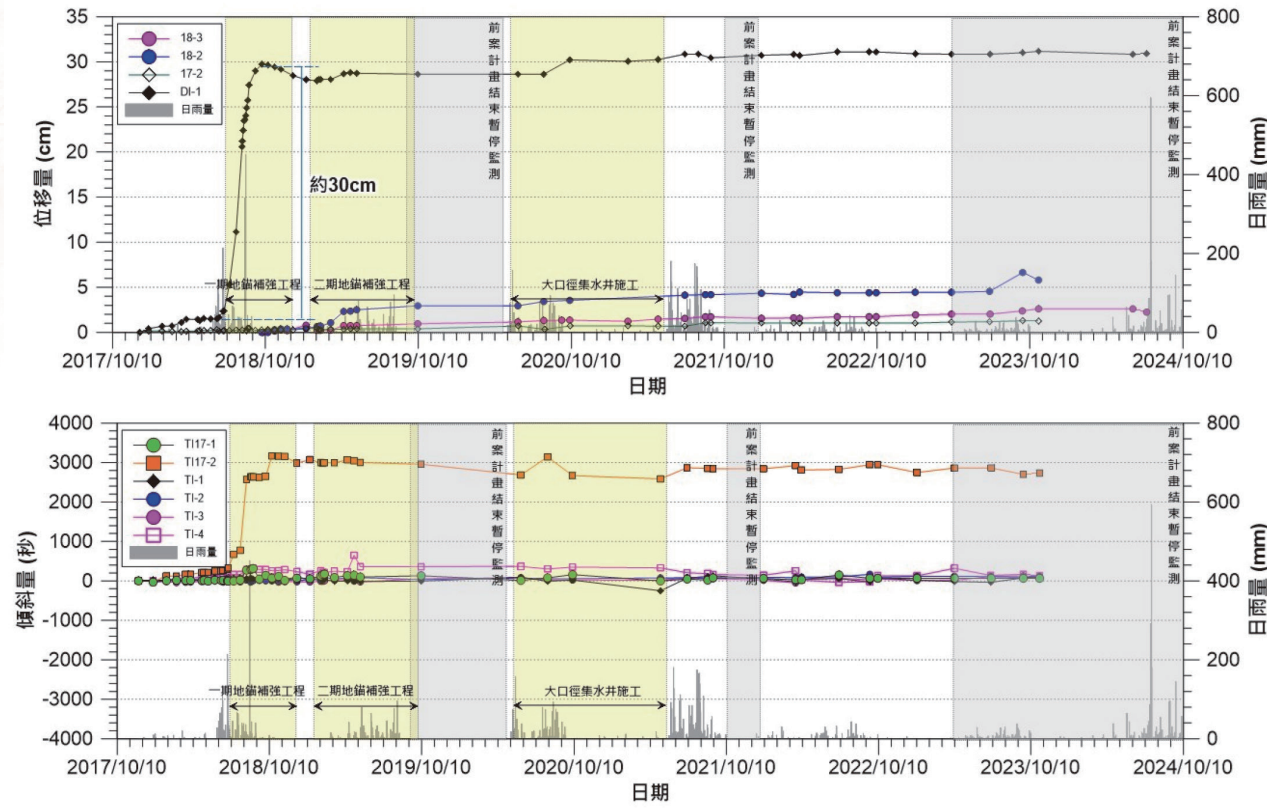
圖 16 上邊坡地層變位監測成果與整治工程施作分析

調查區自民國 74 年即長期受邊坡滑動導致路基下陷，歷經多次道路修復及改善工程，早期施作 RC 擋土牆 + 微型樁及地錨多針對路基進行保護，且有重複致災，於 100 年針對滑動採用抗滑樁 + 地錨，以及於 108 年施作繫梁地錨補強工程，因有掌握滑動深度，而有其功效，後續則於 110 年施作大口徑集水井及坡面水平集水管抑制地下水上升，其開挖出土石，節能減碳再運用於坡趾施作石籠擋土設施回填，增加坡趾壓重效益。

其後進入汛期，於豪大雨後上邊坡、樁內傾斜管及結構物傾度盤皆無明顯變化增量產生，由 DI-1 傾斜管及 TI17-2 傾度盤監測追蹤，顯示既有路基排樁及排樁以上之路基及上邊坡尚屬穩定，監測成果及整治工程施作期程詳圖 16 所示。

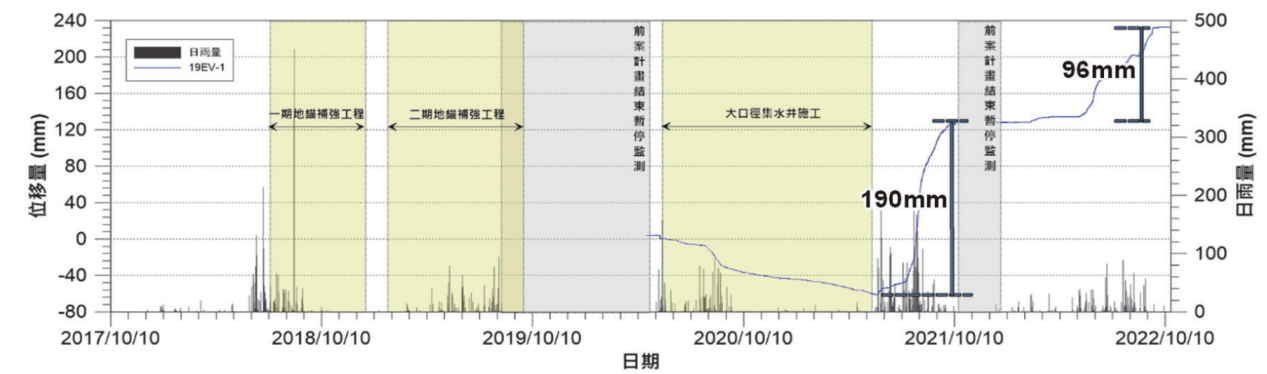
圖 17 下邊坡地層變位監測成果與整治工程施作分析

排椿以下之邊坡下段仍有持續滑動產生，19EV-1 自動化垂直式孔內伸縮計，安裝於排椿下之邊坡中，於 109 年 5 月啟動監測後，汛期間下邊坡有較大潛移下陷，乾季仍有位移，至 110 年 5 月進而量測到下陷之收縮量約 60 mm，110 年 8 月盧碧颱風時產生較大的瞬間位移，位移量約 190 mm，惟其後進入乾季期間明顯無滑動，111 年汛期則約 96 mm 位移量，2 座大口徑集水井完工後，對下邊坡穩定似乎亦有提升，如圖 17 所示。

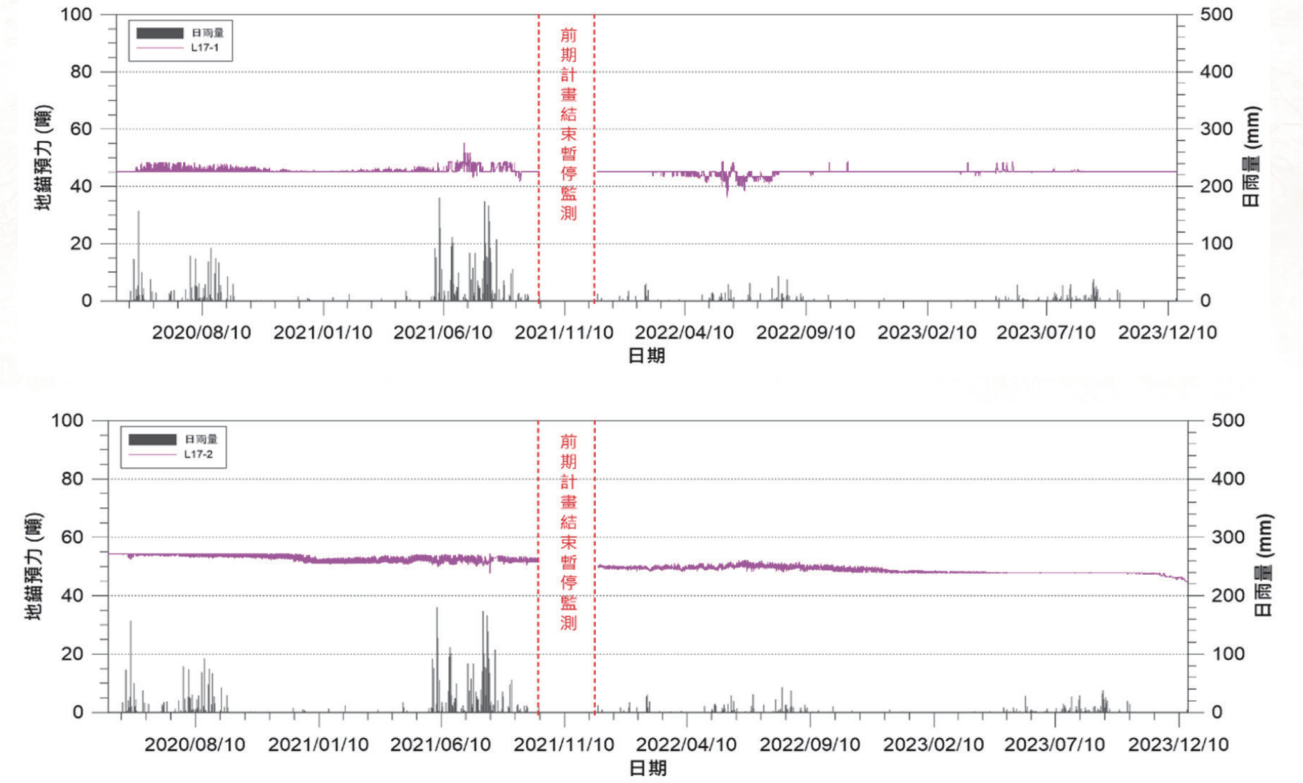
圖 18 抗滑樁帽梁上 L17-1 及 L17-2 地錨荷重計量測成果

分期地錨補強後，施工中有安裝地錨荷重監測追蹤，有 L17-1、L17-2 及 19L-1 ~ 19L-8 既有地錨荷重計，共計 10 組。其中 L17-1 及 L17-2 為椿帽梁上，監測成果如圖 18 所示，110 年 2 座大口徑集水井完工後監測，地錨荷重計預力大多約 50 噸，預力無明顯變化，顯示上邊坡地下排水設施完竣後提升穩定。
