# 中寮隧道北洞口邊坡變形之斷層調查與改善對策

許慧玲 交通部高速公路局南區養護工程分局屏東工務段 / 段長  
 陳琨曜 交通部高速公路局南區養護工程分局屏東工務段 / 副段長  
 黃竣楷 交通部高速公路局南區養護工程分局屏東工務段 / 工程司  
 紀建宇 台灣世曦工程顧問股份有限公司 / 應用地質技師  
 林信宏 台灣世曦工程顧問股份有限公司 / 大地工程技師

## 摘要

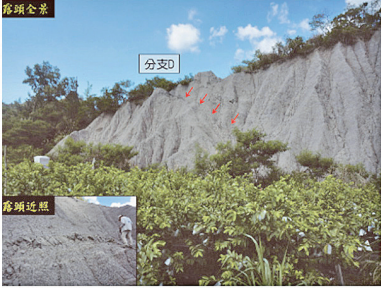
調查點 1

位於分支斷層 D 附近，灰色泥岩偶夾薄層砂岩（厚約 5 ~ 30 公分），有高角度剪裂帶，位態約為 N15°E，62°E

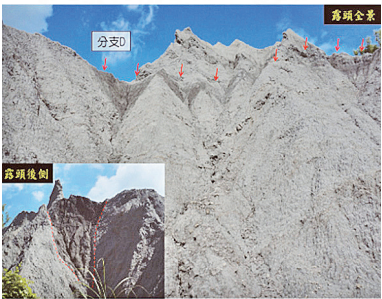
調查點 3

分支斷層 D 附近，斷層厚度約 1 ~ 2 公尺，位態約為 N15°E，80°E

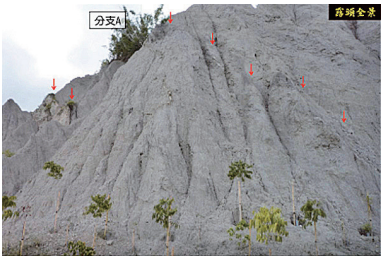
調查點 5

分支斷層 A 附近，剪切帶位置明顯，且延續性良好。此處剪切帶位態約為 N16°E，60°E

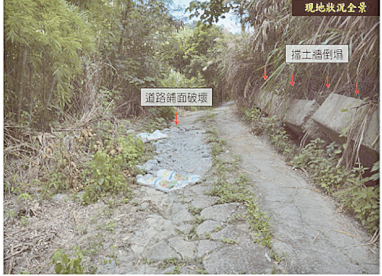
調查點 7

位於旗山斷層主斷層附近，道路嚴重變形，地表破裂、隆起；擋土牆外推

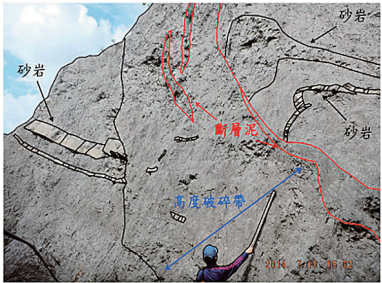
調查點 9

厚層泥岩夾砂岩，量測局部斷層位態約為 N70°E，56°E，寬度約 20 ~ 30 公分，下盤薄砂岩位態 N49°E，32°E

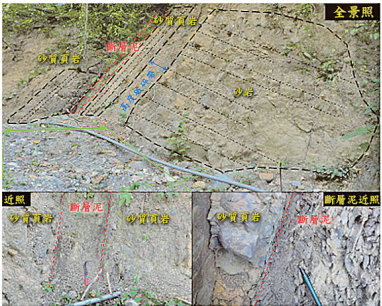
調查點 11

位於主斷層附近，以砂岩為主，斷層泥厚度約 1 公尺，具有高塑性，且產狀有剪切特徵，有明顯差異

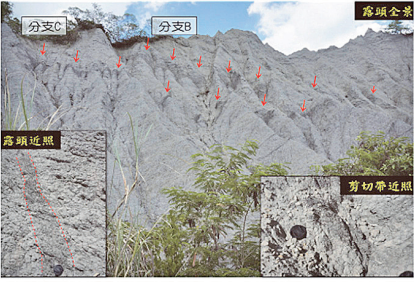
調查點 2

分支斷層 B、C 附近，灰色泥岩偶夾薄層砂岩，有兩條高角度分支斷層，位態約 N15°E，80°E

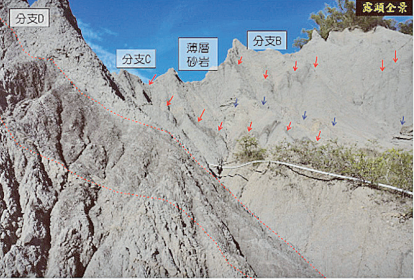
調查點 4

分支斷層 B ~ D 附近，三條分支斷層厚度分別為 20 ~ 40、15 ~ 30、100 ~ 150 公分，此處量測斷層位態約 N30°E，58°E

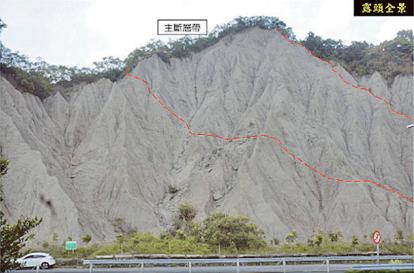
調查點 6

泥岩為主，剖面上方為顏色較深且遭受到擾動過的泥岩體（主斷層帶），邊坡岩體遭受過強烈的剪動作用

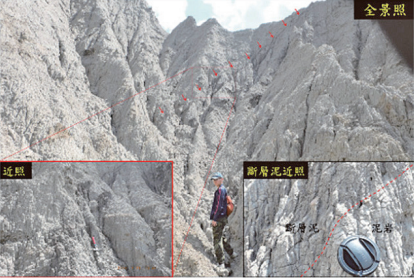
調查點 8

斷層跡象明顯，斷層泥外觀呈現深黑色條帶狀，量測之斷層位態為 N34E，56E，斷層帶寬度約 30 至 40 公分

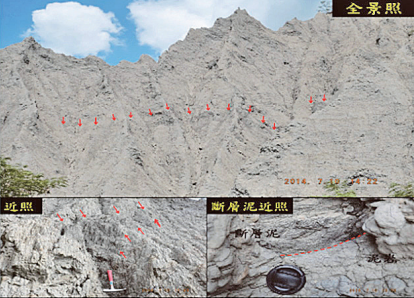
調查點 10

斷層位態約為 N50°E，67°E，斷層泥之產狀明顯，且斷層帶寬度約為 2 公尺之高角度斷層

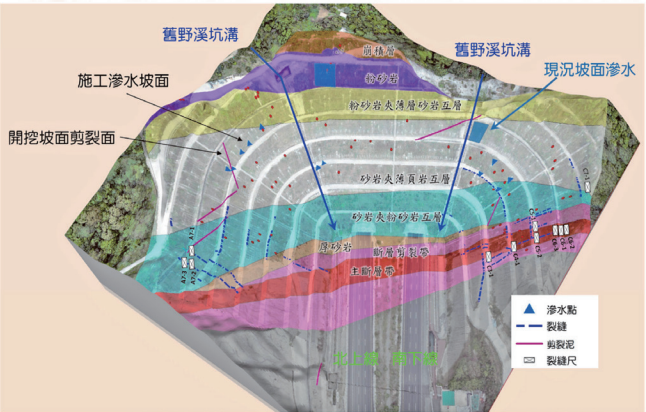
圖 9 裂縫及裂縫尺平面分佈圖

長期改善工程於 109 年 4 月完工後迄今已逾 4 年，此期間因旗山斷層剪裂帶仍因大地變位影響而持續有錯動情況，於 110 年 3 月進行現地巡查時，發現於南下線側邊坡第 3 ~ 7 階已陸續發生寬度不一的垂直向裂縫，為瞭解裂縫之發展情況，乃於裂縫處設置裂縫尺如圖 9。發生裂縫之位置主要分布於公路兩側之邊坡，由裂縫之發展型態觀察，主要為沿坡面垂直向發展，大致平行於旗山斷層變位帶。

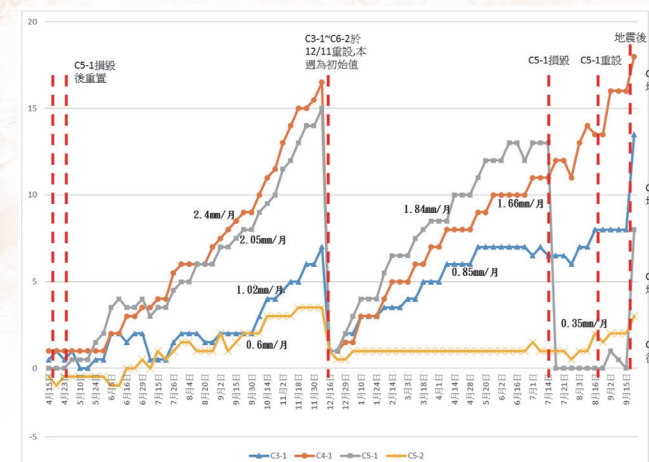
圖 12 C3-1~C5-2 裂縫尺變形曲線圖

地震發生前，工址即因大地變位以及斷層破碎帶影響，已有裂縫發生，且有持續張裂之情況，並以 C4-1、C5-1、C6-1、C6-2 變位速率較大，約以 1.27 ~ 1.81 mm / 月之平均速率張裂，如圖 12 和圖 13。與隧道拆除前，大地變位監測觀察北洞口處約以 20 ~ 30 mm / 年張裂之速率相近（台灣世曦，2014），推估本處裂縫之發育應與斷層與大地變位較具相關性。

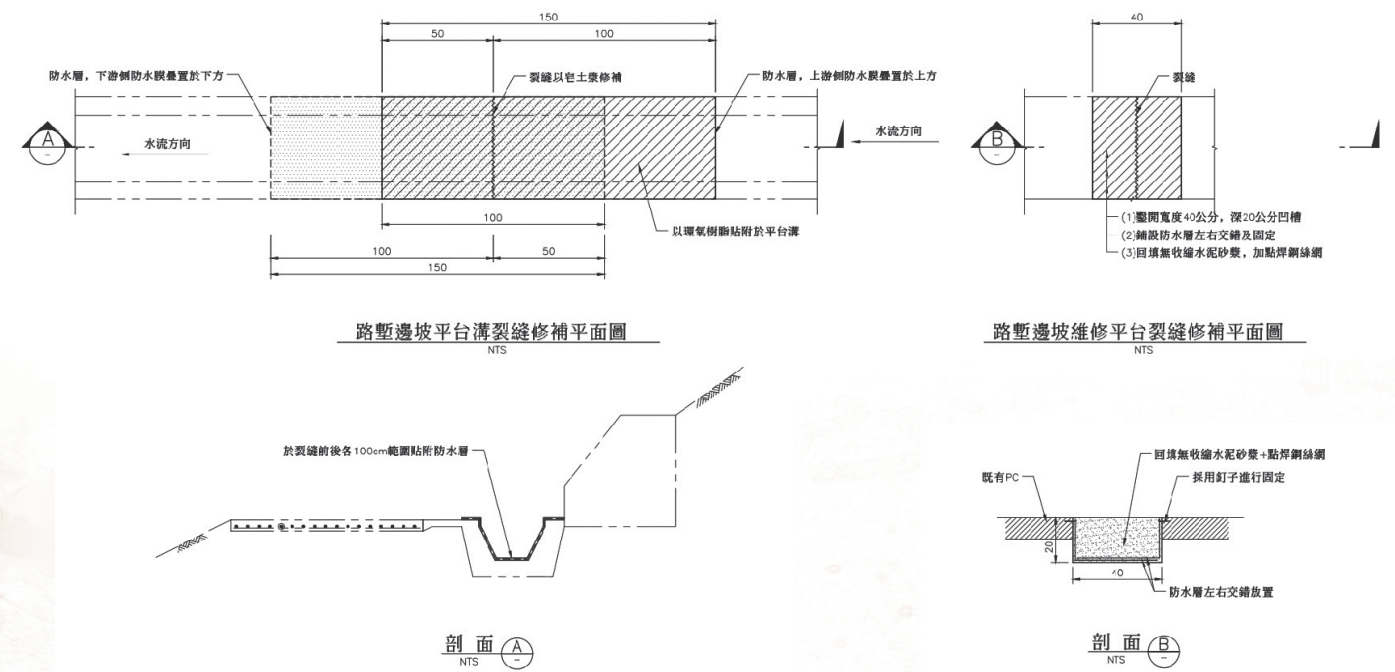
圖 14 邊坡平台裂縫補強與修復示意圖

由於上述坡面裂縫係因大地變位與斷層構造所造成，且由監測觀察其趨勢仍將持續，並無停止跡象。雖然目前裂縫尚未直接影響邊坡安全，但長期下去，確可能因裂縫造成地表逕流入滲，弱化坡體強度或造成掏空，影響邊坡安全。

考量本處坡面裂縫仍將持續發育，若以灌漿方式進行填補，後續仍將繼續開裂，故本次改善工程擬以皂土漿進行裂縫填補，後續若繼續開裂時，皂土漿遇水將自行膨脹調整，填補開裂空間。

為降低坡面逕流由裂縫處入滲，首先在平台溝裂縫處以皂土漿填補，並設置上下兩層交疊可錯動之防水層（土工織布＋防水布＋土工織布），使溝體若再開裂時，水流仍可順利導排至下游，不會直接入滲。而坡面之裂縫則主要沿混凝土格框伸縮縫分布，擬於伸縮縫兩側以防水層交錯連接固定於格框上，可降低坡面逕流之直接入滲，皂土漿亦可修補破洞，適合坡面的不均勻開裂、沉降，及有利於平時養護作業，如圖 14。另為降低坡面逕流入滲影響邊坡安全之情形，於剪裂帶兩側增設毛細式水平排水管，此種
