高雄燕巢地區之西部麓山帶 少地管調查及監測案例探討

羅俊宏 萬鼎工程服務股份有限公司/大地技師

本文以位於高雄市燕巢地區屬台灣西部麓山帶地質區之邊坡為例,探討如何在設計階段有限地時 間與工程經費等條件下,進行全面性的地質調查與監測,以獲取最高效益之成果。同時,亦能夠對於 案例邊坡之地質構造與地層特性有充份的瞭解,除供作為監測期間邊坡安全性評估與緊急應變措施研 擬之參考依據外,亦可作為後續規劃設計與營運管理之基礎。

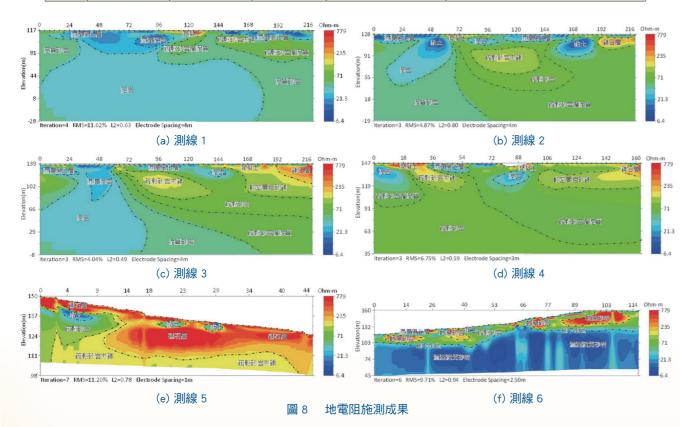
探測結果顯示,第一階平台以下岩層以 泥岩為主,南側深度 40 m 內主要為疏鬆砂 岩,整體概可分為四個部分,如表1及圖8(a) 所示。

探測結果顯示,第二階平台北側以泥岩為 主,南側以疏鬆砂岩為主,並夾有礫石,整體概 可分為四個部分,如表 1 及圖 8(b) 所示。

探測結果顯示,第三階平台北側為泥岩,南 側以疏鬆砂岩及礫石為主,整體概可分為四個部 分,如表1及圖8(c)所示。

探測結果顯示,第四階平台推測皆為疏鬆砂 岩, 地表下深度 40 m 內夾有礫石, 整體概可分 為四個部分,如表1及圖8(d)所示。

探測結果顯示,邊坡南側地表下 25 m 內主 要為礫石層夾薄層黏土,整體概可分為三個部 分,如表1及圖8(e)所示。

探測結果顯示,邊坡北側深度 30 m 內主要 為乾燥砂岩,深度 30 m以下為泥質砂岩,整體 概可分為二個部分,如表1及圖8(f)所示。

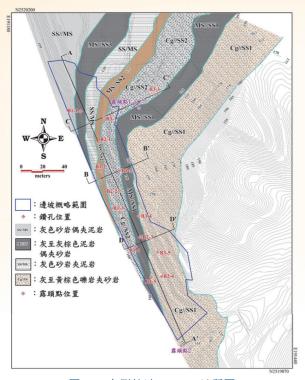
圖 12 案例基址 1/1,000 地質圖

綜整本案例地表地質調查、地球物理探測 及地質鑽探結果,研判基址地層分佈及其性質。 經判釋,本基址共計出露7層岩層,各岩層由下 至上(由老至年輕)分述如下,並以地質圖作圖 法繪製基址 1/1.000 地質圖如圖 12 所示。

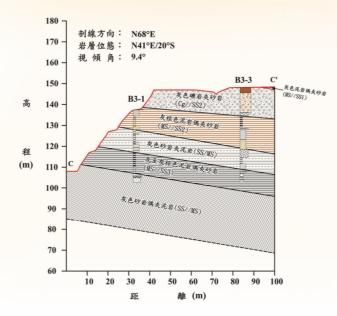
圖 14 北側地層 C-C'剖面圖

態走向夾角約為 63°, 研判基址應屬斜交坡,基址剖面如圖 13 至圖 15。由於基址邊坡南北側所出露之地層不盡相同,依北側之地層剖面(如圖 14),主要出露的地層以泥岩偶夾砂岩及砂岩夾泥岩為主;南側之地層剖面(如圖 15),主要出露之地層以礫岩為主,推估厚度可能達 20 m以上。茲就地形測量結果,並套繪基址地質圖,以3D 透視圖方式呈現基址地質,如圖 16 所示。

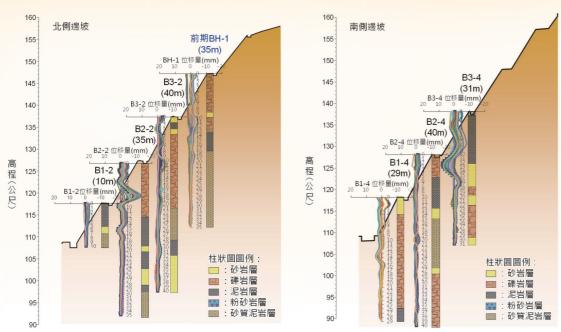
圖 18 案例邊坡傾斜管觀測結果

為期2年之傾斜管觀測結果如**圖18**,顯示垂直邊坡之最大位移量約為13.15 mm,其中北側邊坡最大位移量介於7.06~-13.15 mm之間,南側邊坡則介於7.83~-7.90 mm之間,均遠小於警戒值50 mm,整體位移量並不顯著,且略呈北側內縮、南側外擴趨勢。經參閱日本地滑對策

技術協會之邊坡滑動標準(1978),如表 2,以 位移速率為判斷標準,則案例邊坡整體平均日變 化量介於 0.22~0.01 mm,考量監測儀器容許誤 差範圍,屬準確定變動~未變動情形。

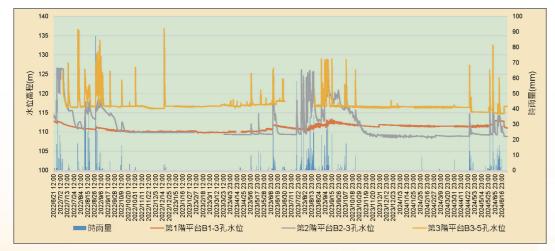
圖 19 案例邊坡地下水位觀測結果

為期2年之地下水位觀測記錄如**圖19**,顯示位於第2、3階平台之B2-3及B3-5孔水位隨降雨量變化遠較位於第1階平台之B1-3孔顯著,監測期間B1-3孔水位介於EL.+109.75~

113.39m,約位於地表下 3.76~7.40m 間;B2-3 孔水位介於 EL.+108.36~126.62m,約位於地表~地表下 18.26m 間;B3-5 孔水位則介於 EL.+114.69~136.87m,約位於地表~地表下 22.15m 間。根據監測期間現場勘查,第 2、3 階 水位達地表處,係受排水溝堵塞積水所致,經現場清除後,水位係有明顯下降情形。此外,推估亦與觀測井所埋設地層之含水特性有關,基址北側主要為泥岩偶夾砂岩及砂岩夾泥岩,基址南側則以礫岩夾砂岩為主,基址南側地層相對有較佳的含水特性。

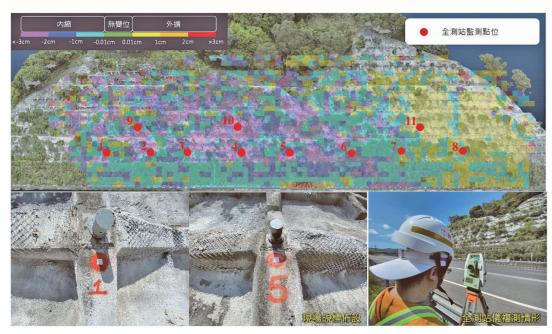
圖 22 案例邊坡光達變位監測結果及監測系統複測

歷經 2 年的光達系統全天候掃描,結果如圖 22,監測期間單月最大位移量介於 -4.01 ~ 2.27 cm,整體邊坡位移亦呈北側內縮、南側外擴趨 勢;單月最大平均位移量僅約 1.79 cm,考量儀 器容許誤差,顯示監測期間邊坡並無明顯位移。

而為確認光達監測結果是否受環境等因素 而影響觀測結果之正確性,本案例於監測期間不 定期進行複測,以了解監測系統是否存有異常跡 象,俾利維管單位進行維護。複測方式以全測站 儀配合基址邊坡 11 處較不受植生等環境影響區 域設置之覘標點位進行量測比對,如**圖 22**,複 測結果顯示案例監測期間並無異常狀況,可提升 監測結果之可信度。

綜整監測結果,案例邊坡於監測期間並無 明顯變動情形,係屬穩定。而透過傾斜管及光達 監測結果可發現,邊坡整體變動趨勢略呈北側內 縮、南側外擴情形,惟幅度甚微。建議仍應對邊 坡持續進行監測,以作為預警及安全評估之參考 依據。
