## 第七章 土壤液化受損基礎修復與成效回顧

## 7.2 921 地震受損建物修復成果調查與回顧

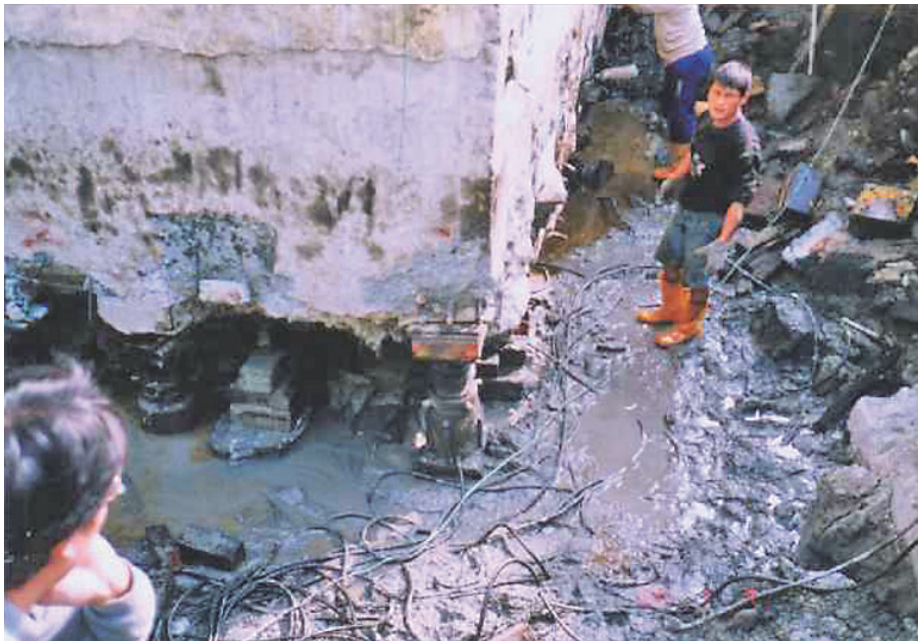
圖 7.1-1 以千斤頂頂升傾斜基礎施工情況

該工法適用於狹長型獨棟建築之扶正，在災區使用甚多，該工法之扶正效果大體尚可，一般而言，扶正後建築物之傾斜角小於 1/200 之標準，此工法係利用千斤頂將建築物抬起，然後填補抬起段的基礎空間，以達扶正之目的，如圖 7.1-1～

7.1-2。欲將建築物抬起的關鍵在於地盤如何提供充份的反力，使千斤頂能有效的抬起上方之建築物，在若干個案現場發現許多千斤頂在施力的過程並未能抬起房子，反而是千斤頂往下陷，欲使千斤頂能提供有效反力，可用的方法甚多，例如增加千斤頂下方之承載面積或將承載地層加以改良或打設微型樁等，至於採用何種方法較佳，應視該工址之地層條件及周圍環境而定，詳細可參考本公會 2016 年再版之液化區基礎修復補強工法對策說明書。

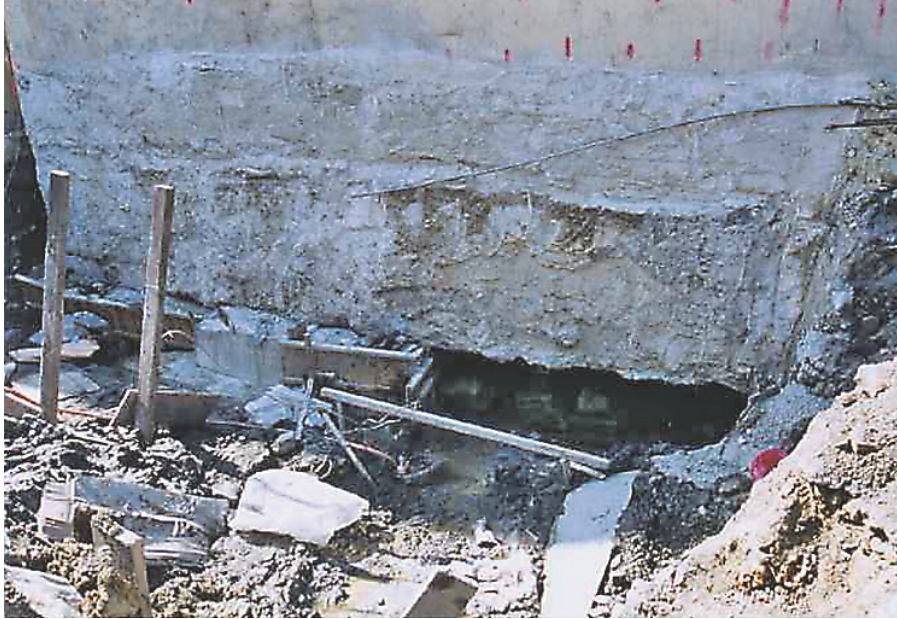
圖 7.1-2 於頂升工法扶正基礎後再以 RC 座在原基礎下方補強

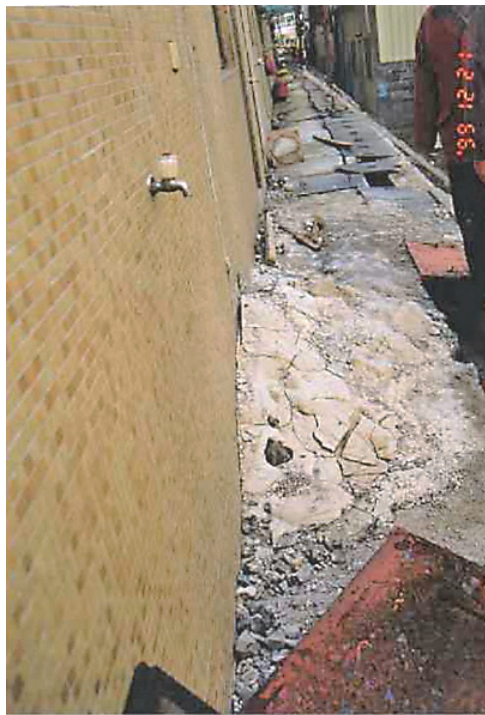
灌漿採用之工法對扶正之成功與否，影響甚大；一般而言採用雙重管灌漿較單管灌漿較易控制凝固時間，故灌漿液之可控制在較小範圍內，較不易發生水泥漿液四處流竄之情形，至於灌漿之施工品管包括壓力、流量、灌漿材之配比控制均甚為重要，發現許多失敗案例，其施工品管均甚差，連流量計及壓力計都缺乏，要進行施工品管以達到預期的目的較為困難，如圖 7.1-3～7.1-4。

圖 7.1-3 灰白色之灌漿液(水泥加水玻璃)四處亂竄情況

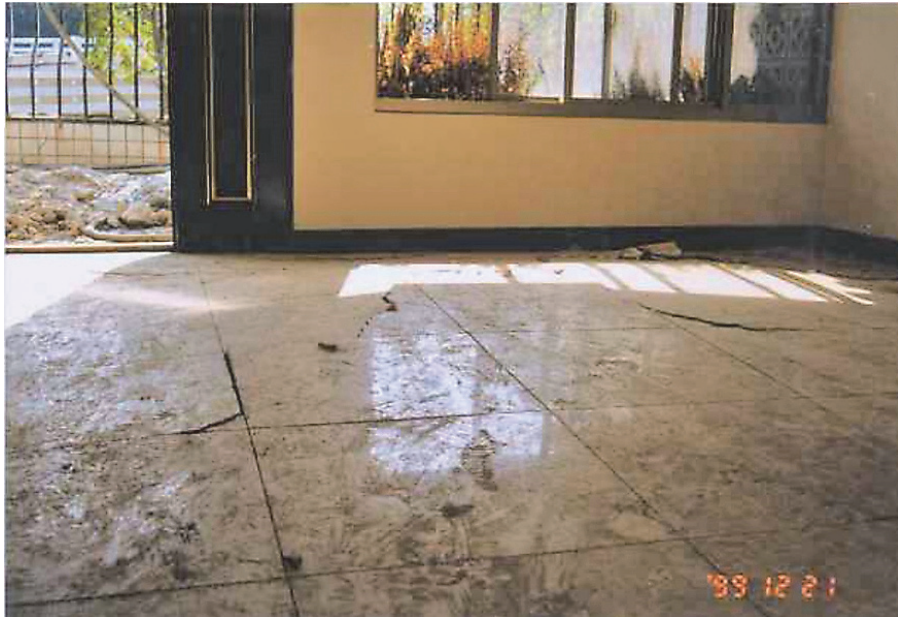
921 集集大地震液化區亦有甚多受損建築採用低壓灌漿做為扶正之用，其中部分已有成功扶正案例，但亦有甚多失敗的案例，部分失敗的案例甚至導致鄰房或道路之隆起，採用灌漿工法能否將建築物扶正的重要關鍵在於：

圖 7.1-4 灌漿施工時造成鄰房地坪隆起

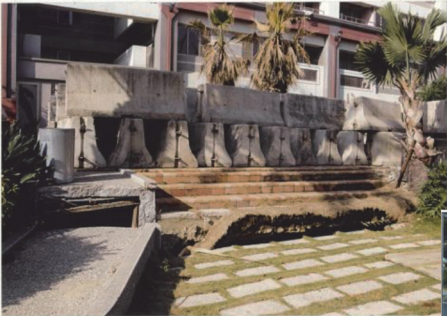
加州陽光社區為地上 14 層地下 1 層之建築，該社區大樓地上層部分偏向北側分布，南側有地下室無地上層，且南北兩側地下室有側土壓不平衡情況，921 地震時建物受土壤液化影響往北傾斜 1/50 且下陷 1m，當時曾在南側地面暫時以混凝土塊重壓（如圖 7.2-4 左），而空地原地下埋設污水箱則上浮約 20 公分（如圖 7.2-4 中），顯示南側無地上層，地震時被抬升，而北側則為下陷傾斜，如圖 7.2-5～7.2-6。

| 編號 | 說明 | 地點 |
|---|---|---|
| | 現象說明：由於北側地下室下陷，另一側(南側)地下室則呈抬起情形(本照片係南側)，且為避免建築傾斜惡化，採混泥土塊臨時壓重之措施 | |

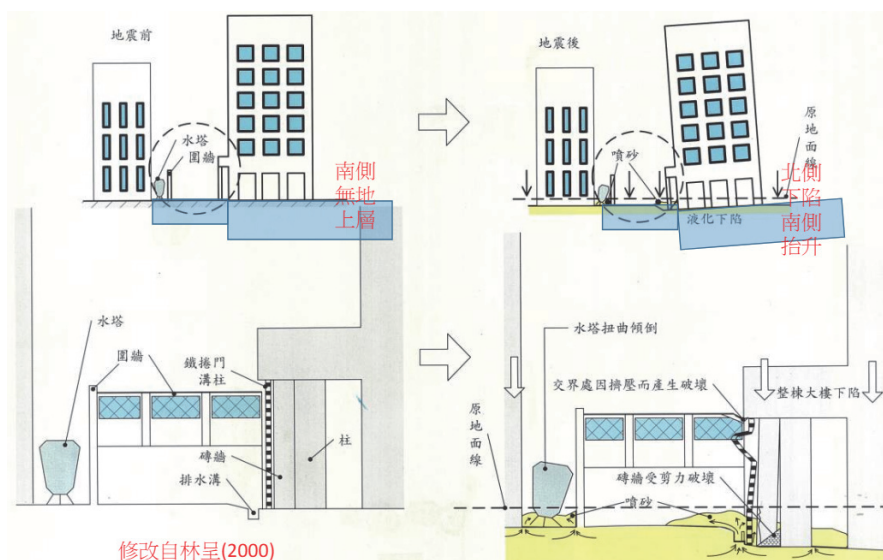
圖15-3-5 南投市軍功寮加州陽光住宅大樓因土壤液化噴砂而下陷之示意圖

圖 7.2-5 加州陽光社區 921 液化房屋傾斜情況

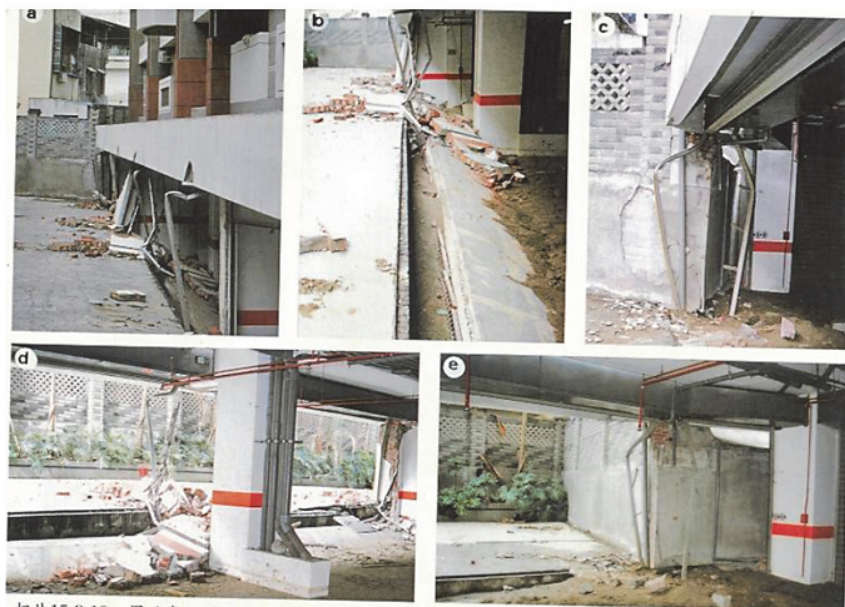
相片15-3-12 軍功寮加州陽光大樓土壤液化災況之細部畫面。(a)整棟大樓相對於車道路面已然(不均勻)下陷；(b)車道與車庫間之排水溝已被噴出砂土淤塞、且車庫邊緣底版傾斜抬升破裂；(c)相對於圖15-3-5右下角之災況；(d, e)車庫內可見大量之噴砂。摘錄自林呈(2000)

圖 7.2-6 加州陽光社區 921 地震北側下陷照片

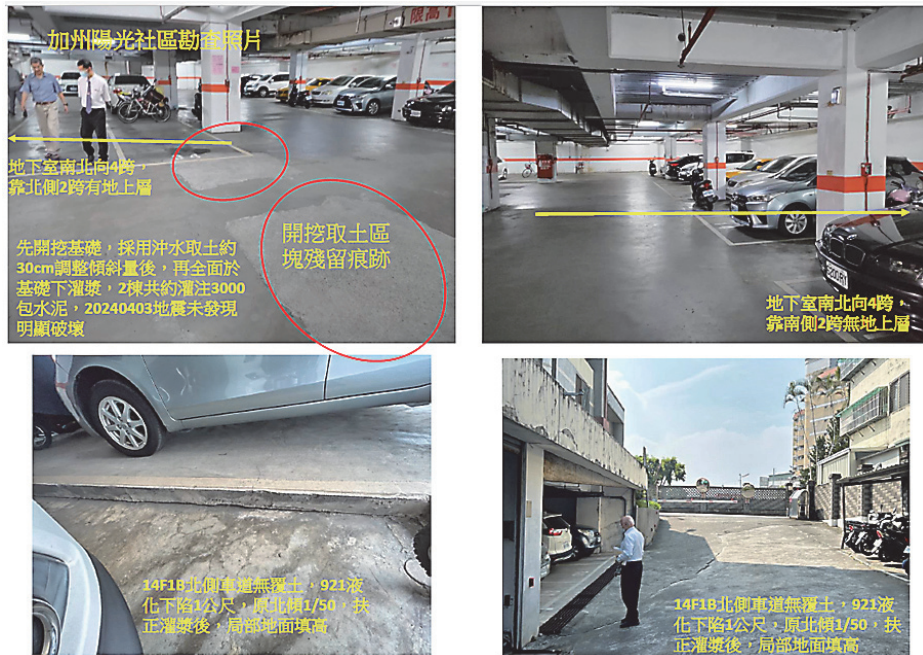
圖 7.2-7 加州陽光社區建物扶正與基礎改良措施情況

為進行受損基礎修復，本社區採用建物扶正與基礎改良措施，於筏基下方間隔開挖，沖水排土約 30cm，調整傾斜度後，再於基礎板下方全面灌漿改良，如圖 7.2-7。扶正後建物向北傾斜 1/714、向東傾斜 1/1060，本次再勘察，南北向無傾斜，向東傾斜 1/1600，顯示修復後經過 25 年與歷次地震亦未發現有明顯損壞或傾斜現象，為成功之修復案例。

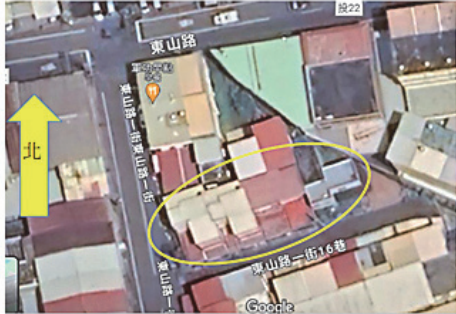
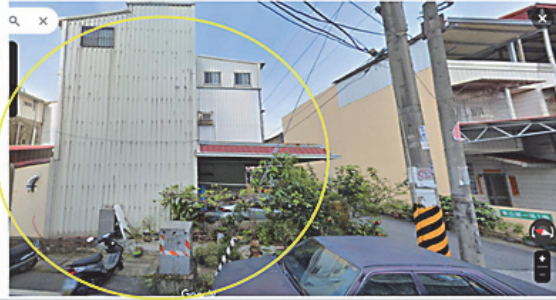
圖 7.2-8 南投東山路 1 街 1 巷連棟民宅地震後至今變化情況

南投東山路1街1巷與1街17巷連棟民宅，為地上3層無地下層建築，該建築為獨立基腳深約50cm，有屋突重心偏後方，1街1巷921地震時北傾1/71，1號屋主顧慮未連棟處理恐無效，並未進行扶正等基礎處理，僅獨自於後院加築RC牆並植筋與建物相連，本次勘查傾斜量增加為北傾1/42，如圖7.2-8。1街17巷19~23號，921地震時北傾1/40、東傾1/48，同樣未進行基礎處理，本次勘查傾斜量增加為北傾1/29，東傾1/36，如圖7.2-9。上述調查顯示建物一旦傾斜後若未扶正或修復改善，將存有偏心載重並持續產生傾斜。

編號Ba-3南投市東山路1街1巷(地圖上現為16巷)1號~7號  
地上3F連棟建築  
獨立基腳深約50CM屋突重心偏後  
921地震時北傾1/71西傾1/285未處理  
本次勘查增加為北傾1/42，東西向不明顯  
1號屋主願處未連棟處理恐無效，獨自於後院加築RC牆並植筋與建物相連  
20240403地震屋內裂縫有加劇

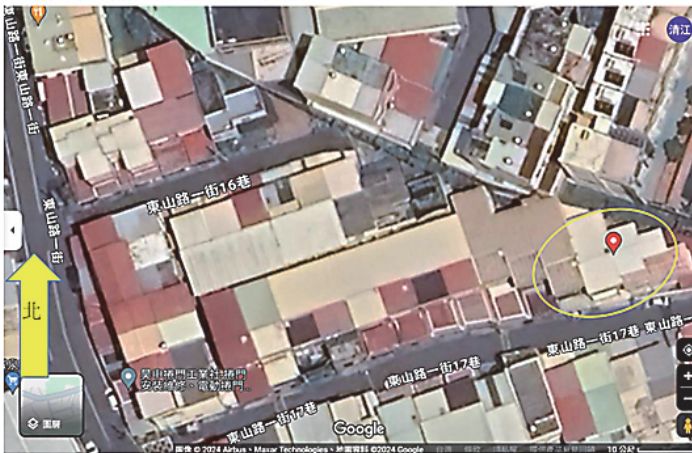
圖 7.2-9 南投東山路 1 街 17 巷連棟民宅地震後至今變化情況

編號Ba-4南投市東山路1街17巷19號~23號  
同Ba-3為地上3F連棟建築  
獨立基腳921地震時北傾1/40東傾1/48未處理  
本次勘查增加為北傾1/29，東傾1/36

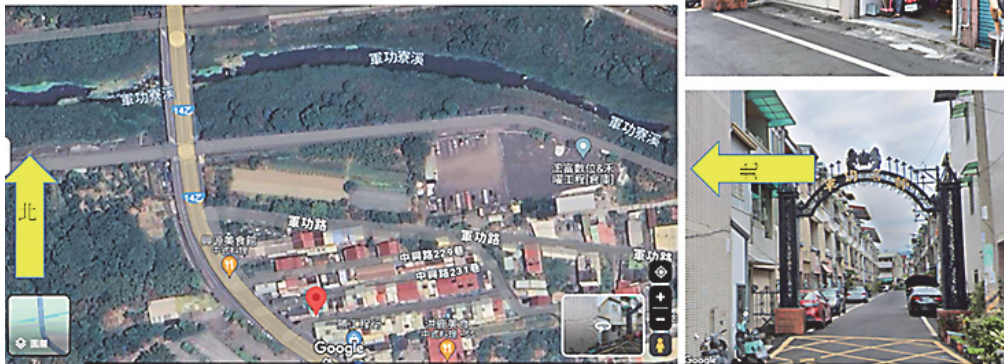
圖 7.2-10 南投中興路軍功名邸社區連棟民宅地震後至今變化情況

南投中興路軍功名邸社區，同樣為連棟民宅 3 樓無地下層建築，地震時傾斜，第一戶民宅自行裝修將牆柱拉直地面填平，惟實測鄰房由原北傾 1/46 本次勘查仍向北傾增為 1/44，如圖 7.2-10。

編號Ba-5南投市中興路223-3號~223-21號，軍功名邸社區北側為軍功路，再北為軍功寮溪  
軍功名邸社區連棟建築地上3層無地下室  
獨立基腳921地震時北傾1/46西傾1/208，223-3號修整後屋角均無傾斜，惟實測233-5號仍向北傾1/44

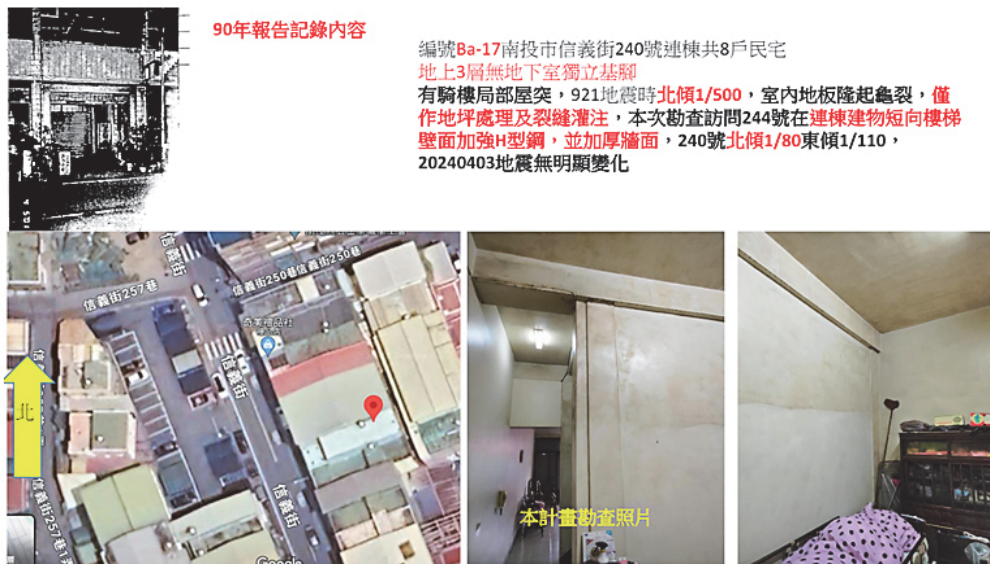
南投市信義街 240 號連棟共 8 戶民宅，為地上 3 層無地下室，獨立基腳，有騎樓局屋突，921 地震時北傾 1/500，室內地板隆起龜裂，僅作地坪處理及裂縫灌注，本次勘查訪問 244 號住戶，地震後修繕為在連棟建物短向樓梯壁面加強 H 型鋼，並加厚牆面，240 號建物北傾 1/80、東傾 1/110，如圖 7.2-11。

圖 7.2-11 南投信義街民宅在短向樓梯壁面加強 H 型鋼並加厚牆面

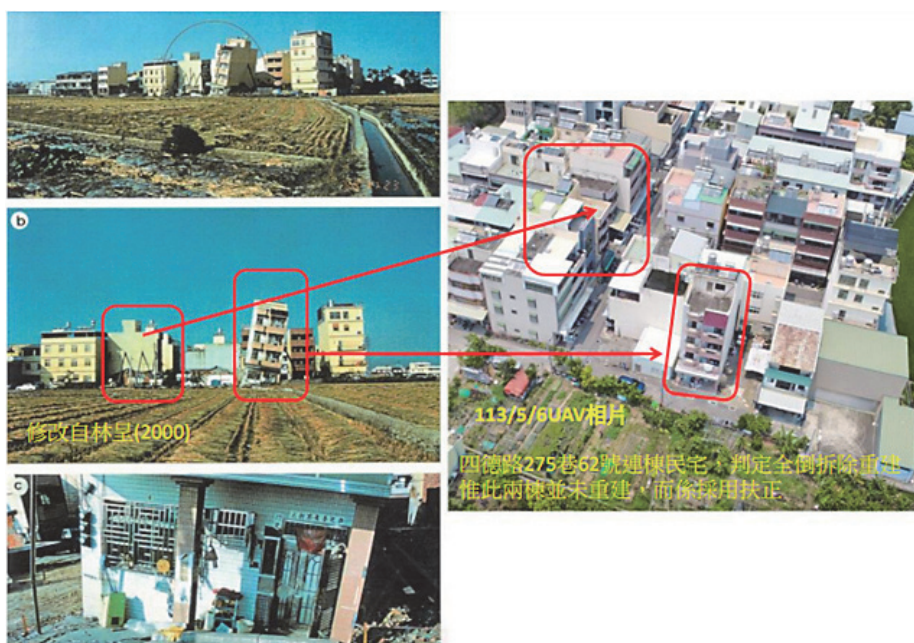
霧峰四德路275巷連棟民宅，其中62號連棟民宅地上3層無地下室獨立基腳，921地震時皆為全倒房屋重建，惟重建後仍採獨立基腳。而另霧峰鄉四德路275巷65弄1號獨棟民宅，獨立基腳，原傾斜甚大以型鋼暫時支撐，如圖7.2-12，以千斤頂扶正及基礎改良後，南傾1/120，西傾1/58，本次勘查南傾1/120，西傾1/375，如圖7.2-13。

圖 7.2-12 霧峰四德路獨棟民宅傾斜扶正照片

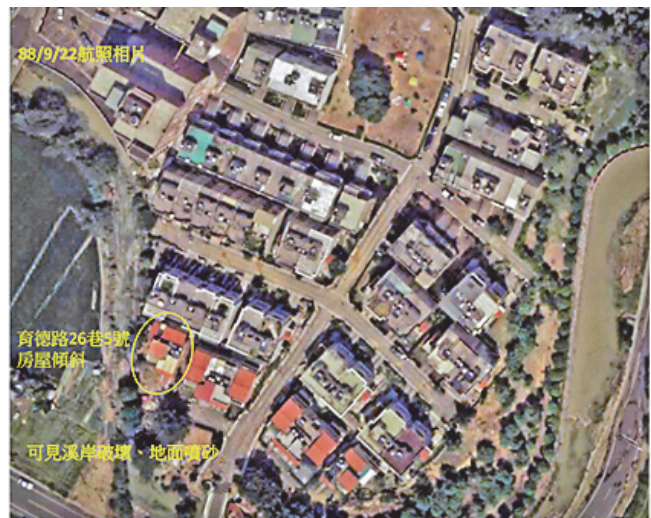
霧峰育德路太子城堡社區為3~4樓無地下層建築，社區靠近河岸於921地震時受土壤液化影響，河岸側潰、噴砂，建物沉陷傾斜，如圖7.2-14~7.2-16。其中最靠近河岸一棟為育德路26巷5號，鄰近河岸1.2~3公尺，921地震時房屋沉陷傾斜（往北傾），經扶正後南傾1/200，本次勘查為南傾1/300西傾1/400（向河道傾）。屋主說明處理過程，先採用頂升工法，以級配回填再加灌漿，原為獨立基腳局部地下室，扶正後改為全面筏基，圖7.2-17為建築扶正改良後基礎現況，可見基礎有抬升加固。

圖 7.2-14 霧峰育德路太子城堡社區 921 地震土壤液化情形

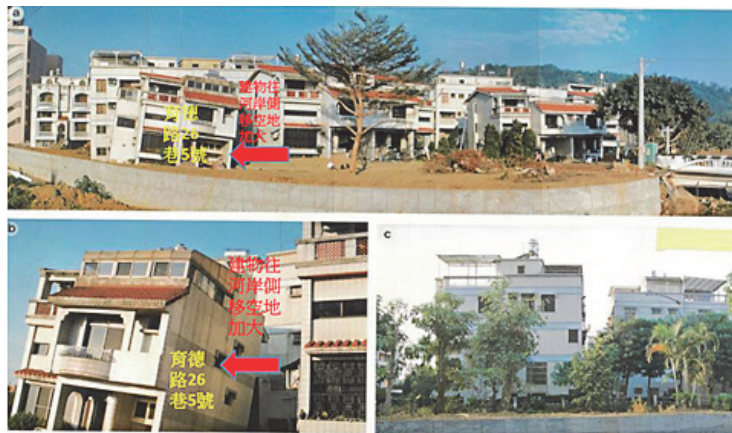
圖 7.2-15 霧峰育德路太子城堡社區 921 地震建物傾倒損壞情形

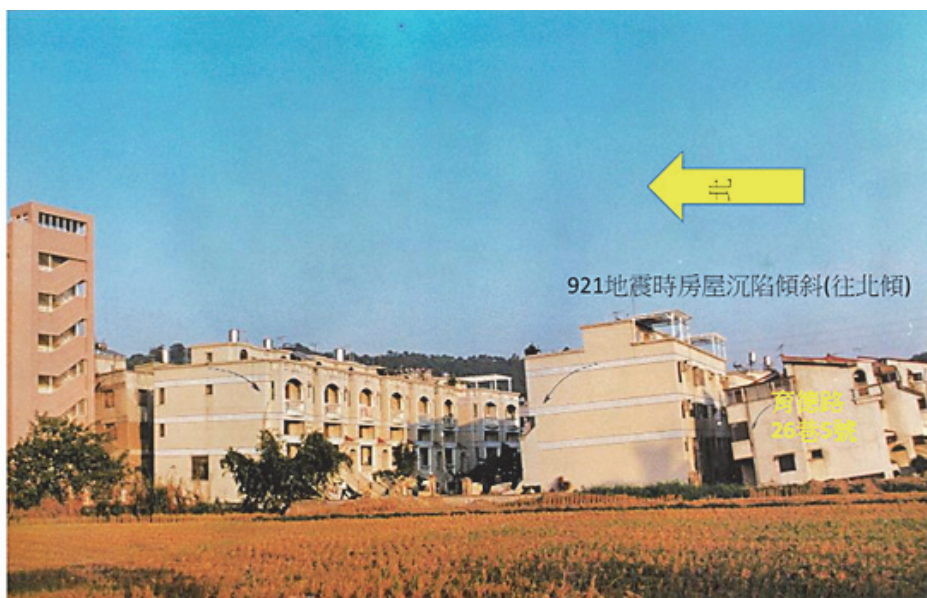
圖 7.2-16 霧峰育德路 26 巷 5 號建物向北沉陷傾倒情形

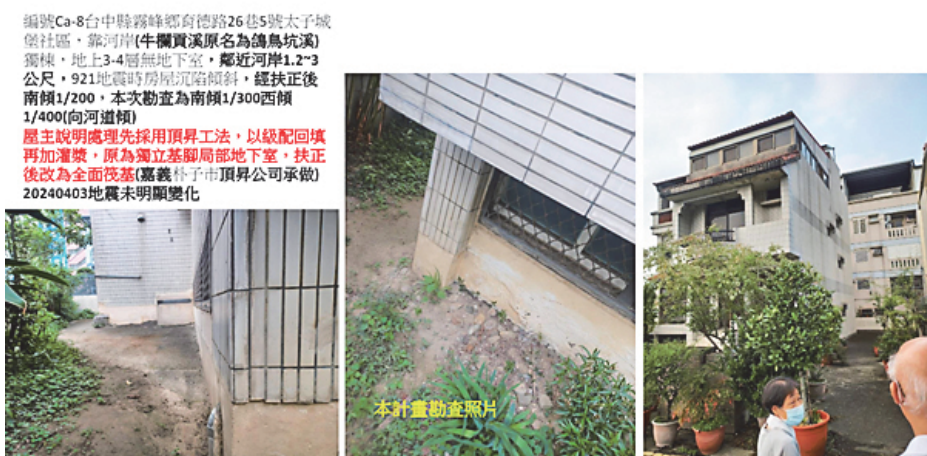
圖 7.2-17 霧峰育德路 26 巷 5 號建物修復及改善現況

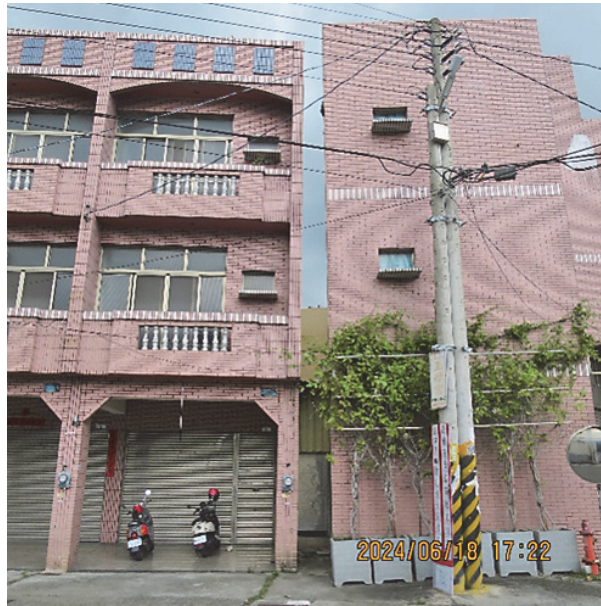
員林崙雅巷 9-20 與 9-21 兩戶連棟地上 3 層建物，屬獨立基腳之騎樓式建築，如圖 7.2-18，地震後未進行基礎修復與改善，照片中左邊為 9-21 號向右傾斜，傾斜量 90 年為 1/200，本次勘查增大為 1/46。

圖 7.2-18 員林崙雅巷連棟建物傾斜現況

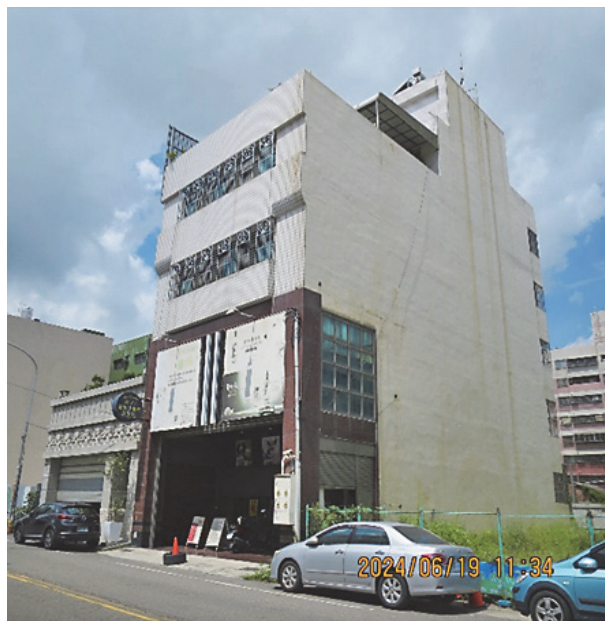
圖 7.2-19 員林大同路一段 19 號獨棟 4 樓建物

員林大同路一段 19 號獨棟 4 樓建物，頂樓有加蓋屋凸，一樓前面有騎樓，屬於獨立基腳，921 地震時傾斜約 1/50，進行扶正處理後傾斜量 90 年時為 1/2000，本次勘查增大為 1/327，如圖 7.2-19。

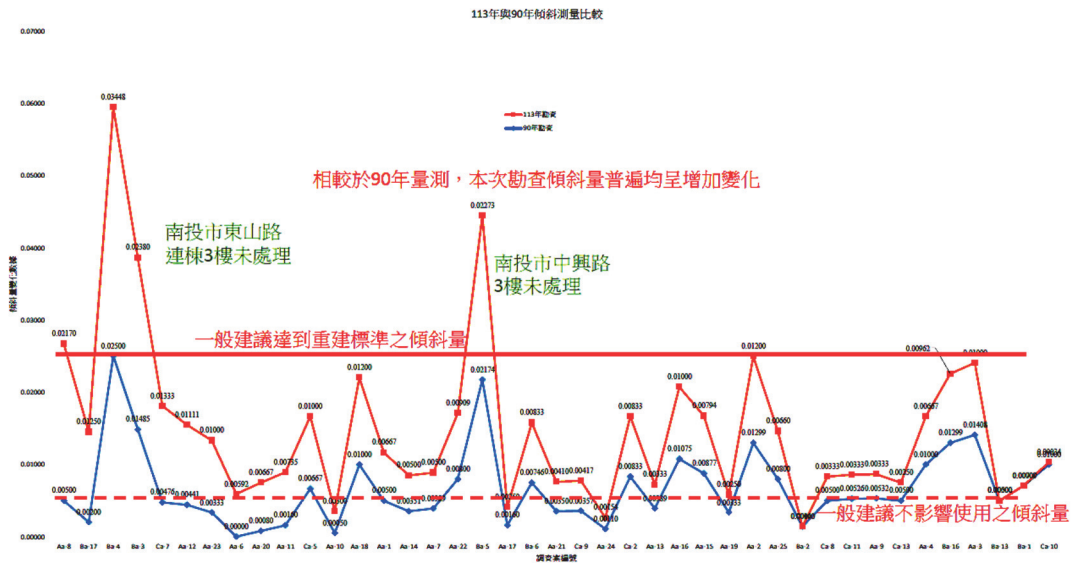
綜合以上現勘結果建物傾斜量與民國 90 年勘查結果之比較如圖 7.3-1，圖中標示一般建議之建築物傾斜量達重建之標準（1/40，紅色實線），以及一般建議不影響使用之傾斜量（1/200，紅色虛線），由圖顯示本次現勘結果，有些建築物之傾斜量已超過重建之標準。圖 7.3-2 為將本次勘查建物傾斜量的增量（即 113 年減去 90 年數值），加以由大至小排序後，分析各種情況對傾斜增量之影響結果，縱軸為傾斜增量的百分比，橫軸為調查案件編號，顯示未經過基礎修復處理者，其傾斜增量較大，有經過基礎修復處理者，其傾斜增量較小。而獨立基腳與獨棟或連棟建築物未經基礎處理者，為傾斜變化較顯著的主要對象，對於靠河岸之情況，有經過基礎處理修復補強者，以及有地下室或採用筏基者，傾斜變化量較小，本次勘查傾斜量亦顯著降低。

圖 7.3-1 建物傾斜變化量比較結果

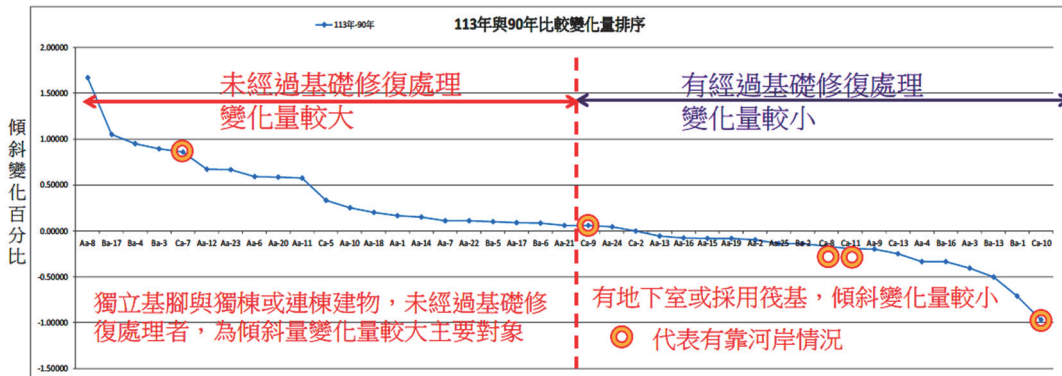
圖 7.3-2 建物傾斜變化量排序與分析結果
