Journal of Professional Geotechnical Engineers No.30

第三十期

二〇二五・六

# 跨河谷吊橋之大地安全監測介紹

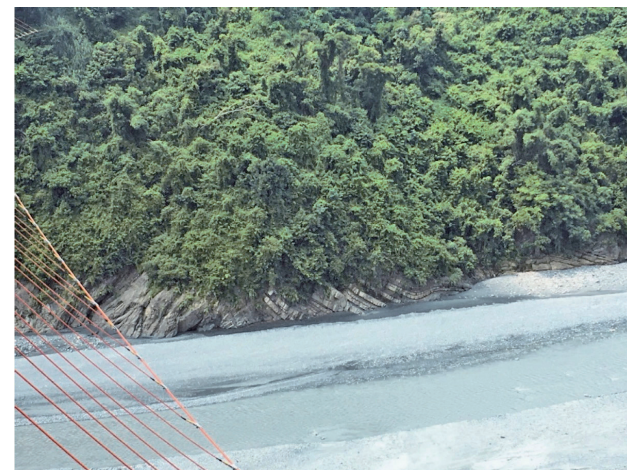
圖 7 南岸之褶皺

由接近連續露頭的觀查可發現本段屬潮州大斷層上盤之拖曳褶皺帶，除了各種大小、規模及形狀不同之拖曳褶皺（詳圖 7、圖 8）之

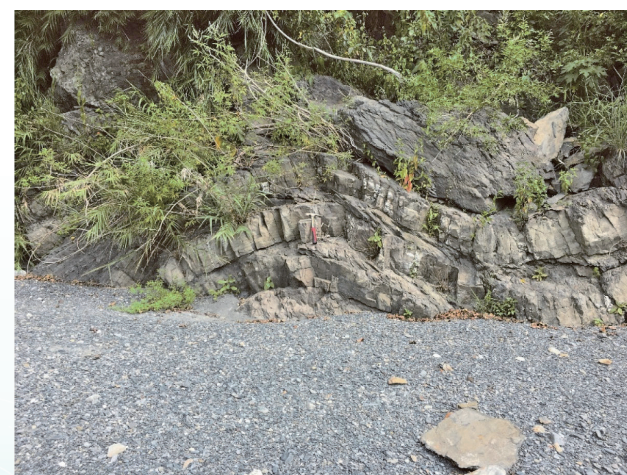
圖 8 北岸之褶皺近照

外，並夾有甚多小斷裂面或帶，由詳細之觀查，吊橋軸線所經之處似與一條拖曳複背斜軸線一致，詳圖 6。本地區岩層（體）主要的不連續面為發育於岩層內之劈理（cleavage），係岩層在受到大地壓縮應力後垂直於主應力軸方向的一種不連續面，岩層易沿此不連續之劈理面張裂，這種劈理面普遍發育於岩層內，且位態約略一致為北東走向，向東南方傾斜約 40° 至 80°。此外，在厚層砂岩內偶可見 2~3 組節理，最主要的節理位態大致為北西走向，向西南傾斜 69°，此與岩層或劈理之走向大致為垂直，應屬縱向節理，另有略平行於地形面（尤其是平行於河谷兩側陡壁坡面）發展的解壓節理等。以上兩組主要節理面均屬高傾角，當其逐漸張裂而掉落時，為造成陡立邊坡零星落石之來源。

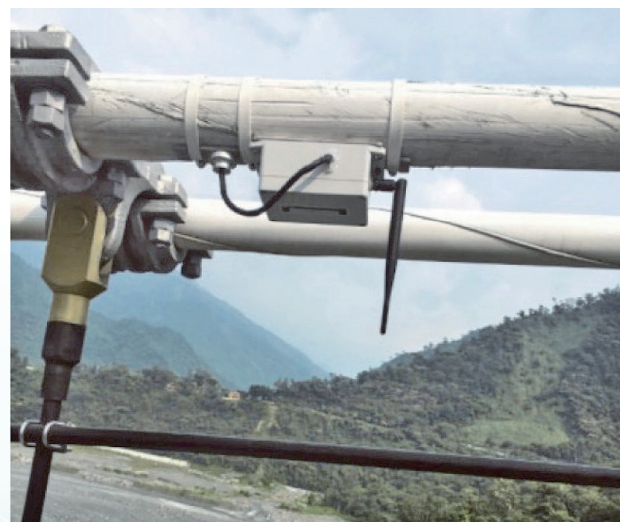
圖 19 加速規之現場安裝與監測照片

鋼纜上進行無線動態量測，如圖 19 所示，總計安裝 6 個無線加速規，無線通訊距離約 100 m ~ 200 m，每日定時進行 3 次動態量測，取樣頻率為 200 Hz，每次取樣 200 秒執行快速富利葉轉換 (FFT)，所得頻譜解析度為 0.005 Hz。圖 20 為量測到之吊橋自然振動頻率，從頻譜上可以很清楚識別出前 3 個振動模態之頻率，而第 4 與第 5 自然振動頻率也可以在頻譜上找到。後續利用監測到之吊橋鋼纜振動頻率可進行鋼纜之拉力分析與預測，圖 21 顯示主索水平振動 (y 向) 可清楚觀察到兩類特徵；第一類為與鋼纜張力無關之橋體吊桿與質量所形成之單擺類

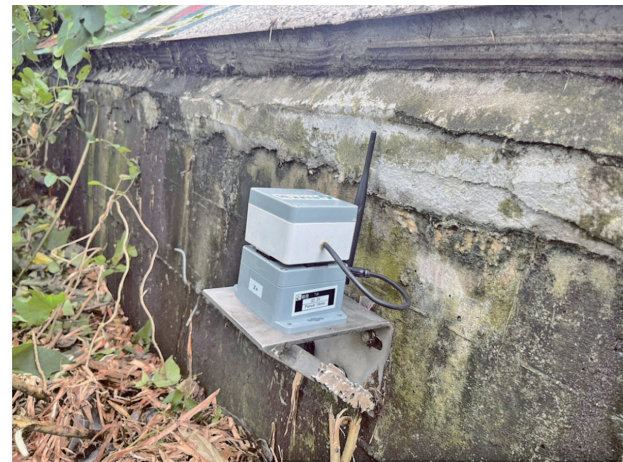
圖 24 無線傾度盤裝置照片

於三地門端邊坡與步道設置 6 處傾度盤，其中 1 組安裝於三地門端主索錨碇塊，2 組安裝於舊木棧道基礎，3 組安裝於新步道基礎，其安裝位置圖如圖 23 及圖 24 所示，以即時掌握該邊坡與步道基礎之狀況，另依據「建築物基礎構造設計規範 (90.10.02)」表 - 解 4.4.1 角變量與建築物損壞程度，在考量本計畫傾度盤裝設於邊坡之步道，傾斜量易因邊坡表層坍滑而增加，故取  $\pm 8^\circ$  為警戒值、 $\pm 10^\circ$  為行動值，圖 25 與圖 26 顯

示 113/7/28 ~ 113/8/1 因通訊線路遭山區獼猴破壞致部份監測值異常跳動（約  $3.06^\circ$ ），惟各點位變異皆在  $1.57^\circ$  以內，經人員至現場檢視儀器紀錄原始檔及查看邊坡現況後，確認三地門端邊坡處於穩定狀態。

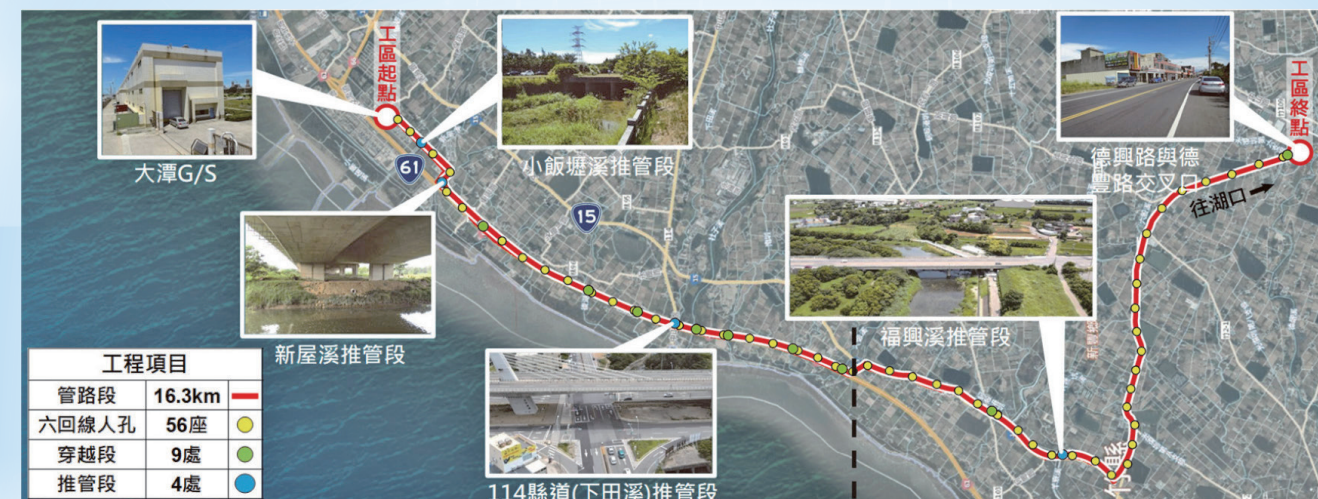
圖 1 本工程平面位置圖

音區大潭電廠（以下簡稱大潭 G/S）向東南至新竹縣湖口鄉梅湖一次變電所（以下簡稱梅湖 P/S），總長度約 27.8 公里，全線共分為兩個工區，並採統包方式辦理工程發包。本工程為第一工區，位於桃園市觀音區、新屋區、新竹縣新豐鄉、湖口鄉，自桃園市觀音區大潭 G/S 起，沿台 61 線，過大波溪後轉台 15 線，再轉至 117 縣道，最終沿湖口鄉德興路過德豐路後與第二工區交界處銜接，全長約 18 餘公里，如圖 1 所示。

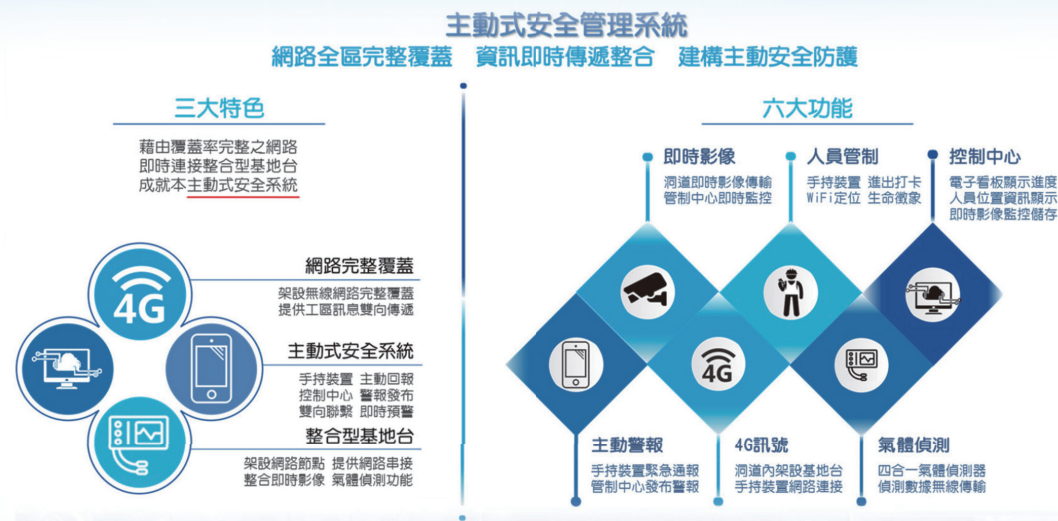
圖 3 系統特色與功能

隧道施工時，地下隧道人員無法與外界通話聯繫，透過本系統，地下人員可以接收工務所警報，也可對外發出警報與通話。進入隧道前，可使用本系統在地面監看氣體指標，中控平台自動統計隧道內人員，以維護施工安全。

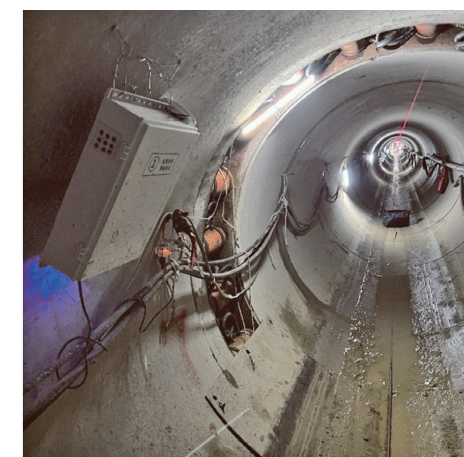
圖 6 氣體偵測人員定位器

圖 6 與圖 7 為氣體偵測人員定位器實際安裝圖，可單人施工安裝，同時不影響施工空間與機具進出，圖中左中藍光代表氣體指標正常，施工人員可以藉由燈光顏色檢視氣體指標（紅光是氣體指標異常）。

隧道入口與地面距離 20 多公尺，實測氣體指標異常時，可在地面聽到隧道內氣體偵測人員定位器的警報聲，施工人員進入隧道前，可透過聲音，確認隧道氣體環境。相關氣體警報值設定如表 2 所示。

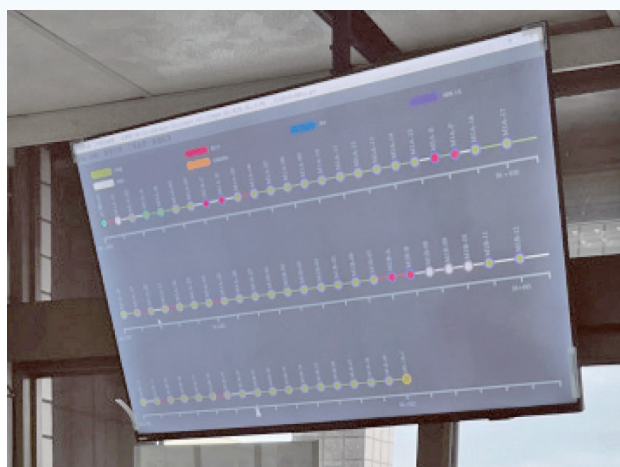
圖 11 整體進度管控

隧道氣體與人員定位資訊皆儲存於雲端伺服器，工務所可如圖 10 觀看氣體與人員定位資訊，自動標示人員於隧道位置。中控平台可以多套同時開啟，讓多位管理人同時多地觀看。當超標氣體發生時，或隧道內施工人員長時間沒移動，中控平台可以發出聲音警報與顏色警示，通知管理人員。此外，中控平台可標誌施工進度資訊，視覺化顯示整體工程進度，如圖 11 所示。

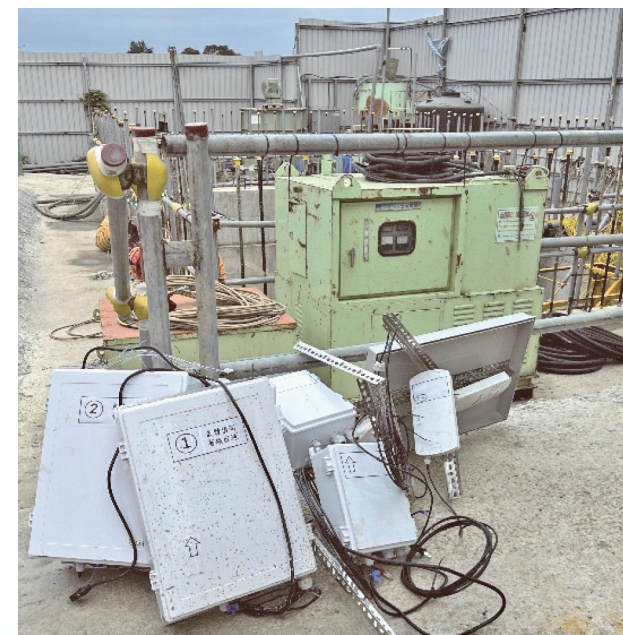
圖 12 本案例設備卸除後照片

本系統自隧道施工起即逐步安裝相關設備，在歷經泥水噴濺、環境溫度及局限空間等種種嚴苛的施工條件下，設備均可持續良好運作，施工完成後亦可成功拆除並投入下個工程使用（如圖 12 所示），充分顯示其設備之耐候性與耐用性。

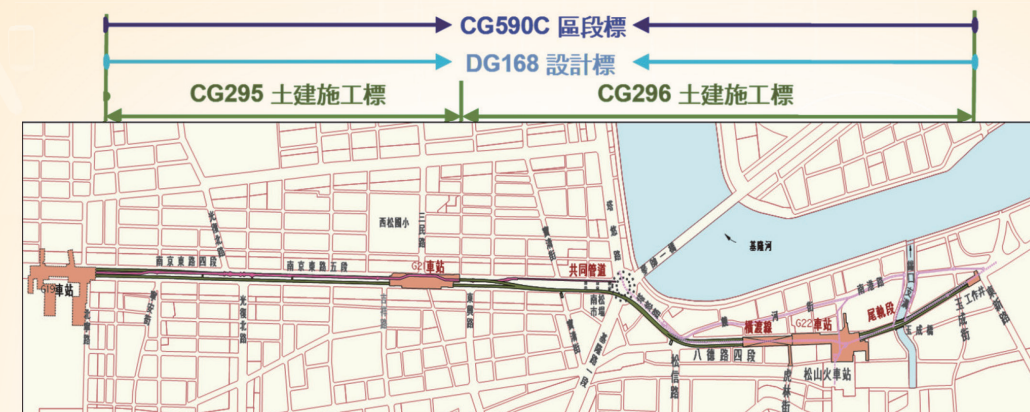
圖 1 松山線 DG168 設計標工程範圍圖

台北都會區大眾捷運系統松山線 DG168 設計標之工程範圍如圖 1 所示。其路線西起小巨蛋站（G19）東側，向東沿南京東路四、五段，經塔悠路轉八德路四段，續向東行，至台鐵松山車

站附近捷運松山站（G22），並止於車站東側之尾軌段，全線長約 2.90 公里，其間包括二座地下車站（G21 站及 G22 站）、一座橫渡線及三段潛盾隧道，本文主要說明 G22 站之開挖設計及相關監測規劃。

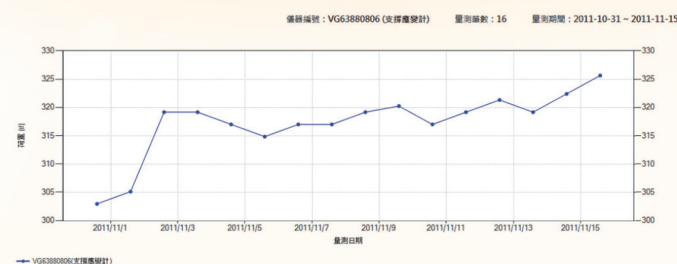
圖 8 支撐應變計監測查詢成果

支撐荷重可藉由裝設於支撐尾端之荷重計或支撐 H 型鋼中之應變計直接量測之，倘使用應變計安裝時，應於 H 型鋼支撐之中軸兩側對稱裝設，裝設時應距支撐兩尾端半公尺至一公尺，以減少彎矩產生之應變。

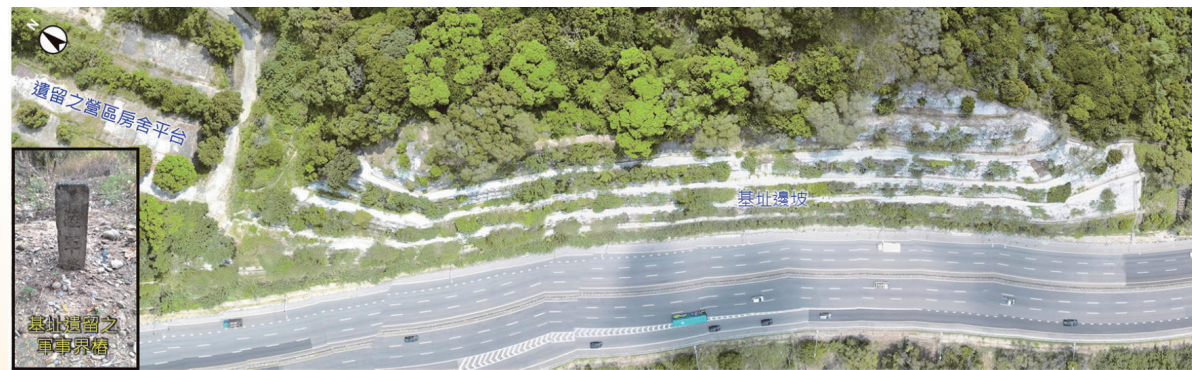
圖 5 案例基址現況空拍影像

為防止坡面冲刷及逕流入滲，現況邊坡係採噴凝土等人工構造物覆蓋保護，於基址東北側存有許多混凝土平台，並留有陸軍單位遺留之軍事樁，推估為已裁撤之陸軍馬場營區舊址。經查，該營區房舍已於 2017 年全數拆除，僅留下房舍之混泥土坪，基址現況照片如圖 5。

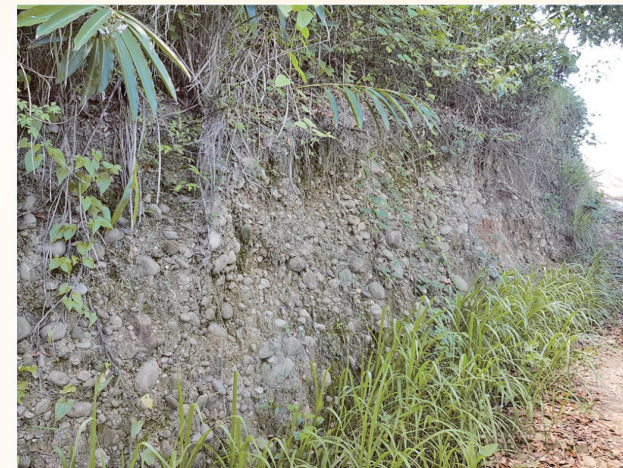
圖 6 案例基址嶺口礫岩露頭

案例基址經地表地質調查結果顯示，現況邊坡大部分由噴凝土等人工構造物所覆蓋，僅於基址東北側鑽探孔位 B3-1 及 B3-3 之間（露頭點 1）及基址南端（露頭點 2）發現主要由礫岩夾砂岩組成之岩層露頭，如圖 6 所示。由露頭點 1 量測到之岩層層面位態為  $N50^\circ E/13^\circ S$ ，無觀察到節理面；露頭點 2 則無層理面可供觀察。由於露頭點 1 之層面為礫岩及砂岩之界面，岩質較為鬆散，於清理層面時，常有礫石掉落而破壞原本完整之層面，故所量測到之層面位態可能存有誤差，因此參考案例基址區域地質圖及前期調查結果之岩層位態進行大圓分析。經採用鄰近位態  $N50^\circ E/18^\circ S$ 、 $N42^\circ E/24^\circ S$ 、 $N40^\circ E/22^\circ S$  及  $N28^\circ E/22^\circ SE$ ，可求得基址代表性位態為  $N41^\circ E/20^\circ S$ 。

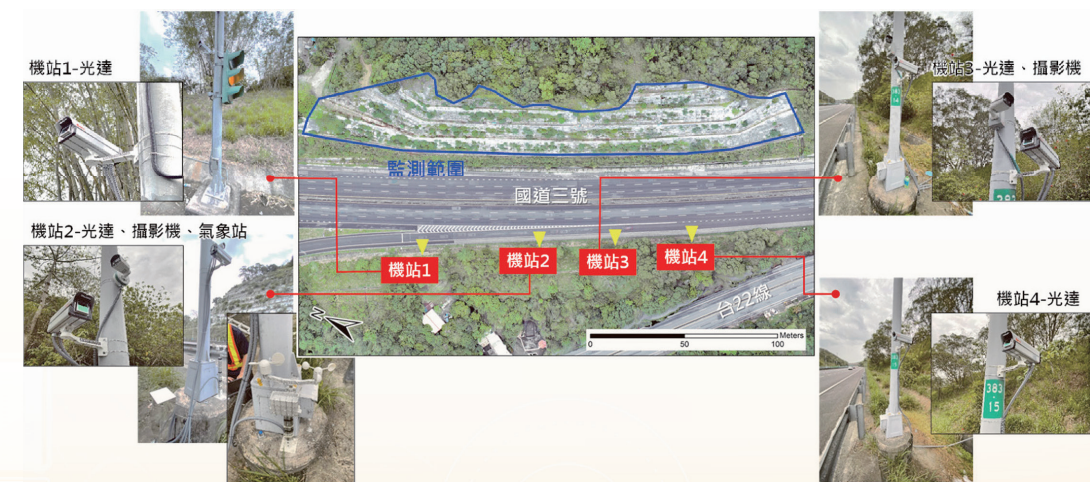
圖 20 案例邊坡光達變位監測系統機站配置概要圖

傳統之結構物變位監測，多半利用全測站儀，以人工測繪方式進行單點、線狀量測，量測過程除費時費工且操作過程易生誤差外，獲取之測繪資料又因數據龐大整理不易，實難以即時資訊呈現並達預警效果。鑒此，本案例使用光達（LiDAR）變位監測系統進行全天候邊坡掃描，利用光達面狀掃描特性獲取邊坡三維形貌，掃描獲取之點雲資料透過人工智能物聯網技術自動濾除雜訊並將資料即時上傳雲端伺服器，經以法國 Rennes 大學開發之 M3C2 三維分析理論進行變位即時解算，並比對不同時序之空間資訊後，進而獲得邊坡即時位移狀況，以預測可能之破壞行為。此外，配合管理值之設

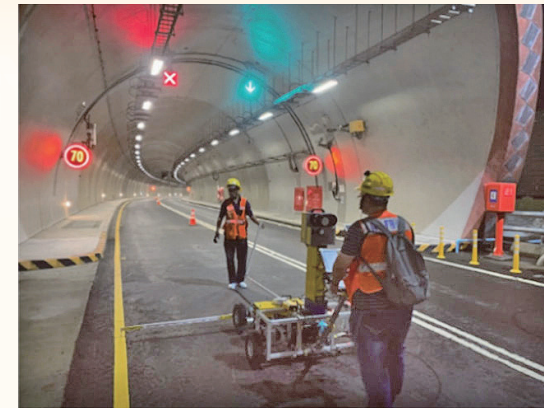
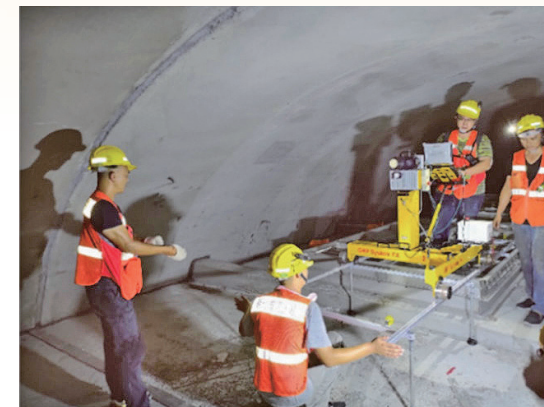
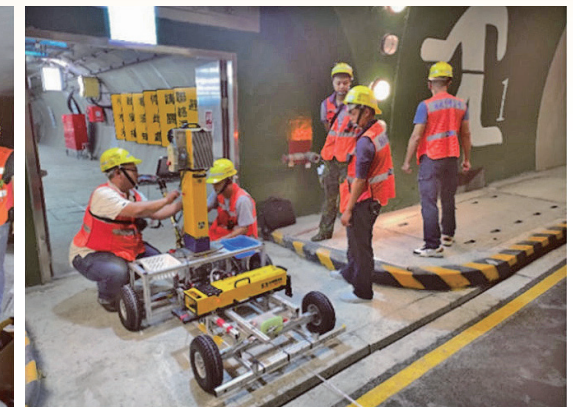
本案利用瑞士 Amberg 公司 GRP5000 雷射掃描系統建立隧道襯砌完工後影像，定期每 5 年掃描監測 1 次，透過襯砌掃描影像可快速記錄隧道襯砌及通風隔板現況，由影像展開圖進行異狀判釋與描繪，記錄異狀種類、里程位置等，並至現場作目視檢查予以查核，最後製成隧道襯砌異狀展開圖，可供日後比對研判隧道襯砌有無新增異狀。本案掃描範圍包括主隧道、連絡通道及通風管道內，為國內首次於通風管道內辦理襯砌影像掃描之隧道，及首創以空拍機搭配吊架辦理豎井襯砌錄影，相關現場掃描作業照片如圖 11 所示。

(1) 主線隧道掃描作業

(3) 通風管道掃描作業

(4) 連絡通道掃描作業

掃描儀係記錄 360° 壁面影像，解析度可判釋寬度 0.5 mm 以上與長度 1.0 cm 以上之裂縫，及壁面滲水或白華情況。考量隧道已營運通車，於掃描作業時如遇車輛行經將有殘影現象，故主隧道掃描需分階段交維管制內外車道，採二次掃描以獲得完整影像並拼接校正，如圖 12 所示。

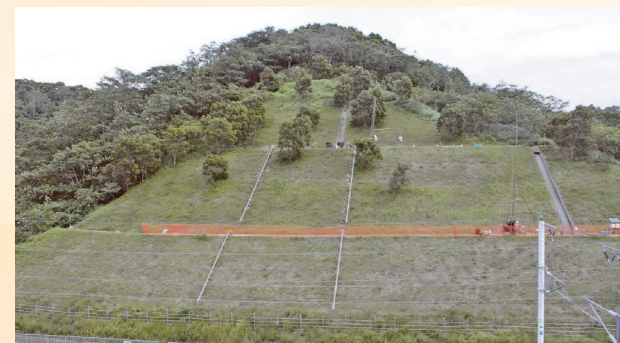
圖 2 邊坡現況照片

本邊坡共實施二次目視檢查作業，觀察到第一、二階坡面於約坡頂下 1.5 m 左右有輕微外凸線型，而第三階平台有溝裂縫產生，另第五階邊坡亦有風化嚴重之情形，但邊坡整體並無發現邊坡破壞徵兆。邊坡目視檢查後安排鑽探、現地試驗及試坑調查工作，再依據調查結果進行邊坡穩定分析及大地監測，最後依據整理地質情況、現地試驗、邊坡穩定及監測初步結果，進行綜合評估。

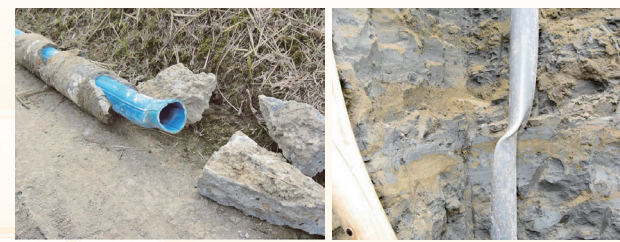
圖 3 傾度管及水位觀測井變形照片

於民國 98 及 99 年，分別於第一階及第二階平台之傾度管及水位觀測井在地表下約 1.5 m 處發現測管變形之情況，詳圖 3 照片所示，因而產

觀測井下方進行長 2 m × 寬 1.5 m × 深 2 m 之人工試坑開挖作業，經檢視後發現於地表下 1.5 m 左右之變位處存在約 2 cm 之青灰色剪裂泥，造成觀測井 PVC 管向邊坡外側扭曲變形約 2 cm（詳圖 8 所示），此青灰色剪裂分布大致順沿層面分布（詳圖 9 所示），由坡面向邊坡內側傾斜，地層位態約為北偏東 68° 向南傾斜 12°，而坡面約為北偏東 56° 向北傾斜，顯示其屬逆向坡。另於第一階平台下約 1.5 m 處進行之第二組試坑調查，也發現傾度管扭曲變位約 5 cm，且同樣存在順沿層面之剪裂泥，但其變位方向朝邊坡內側。
