跨河谷吊橋之大地安全監測介紹

廖慧菁 財團法人臺灣營建研究院 / 組長
 張嘉峰 財團法人臺灣營建研究院 / 所長
 廖振程 財團法人臺灣營建研究院 / 主任
 徐力平 財團法人臺灣營建研究院 / 副院長
 黃鑑水 應用地質技師

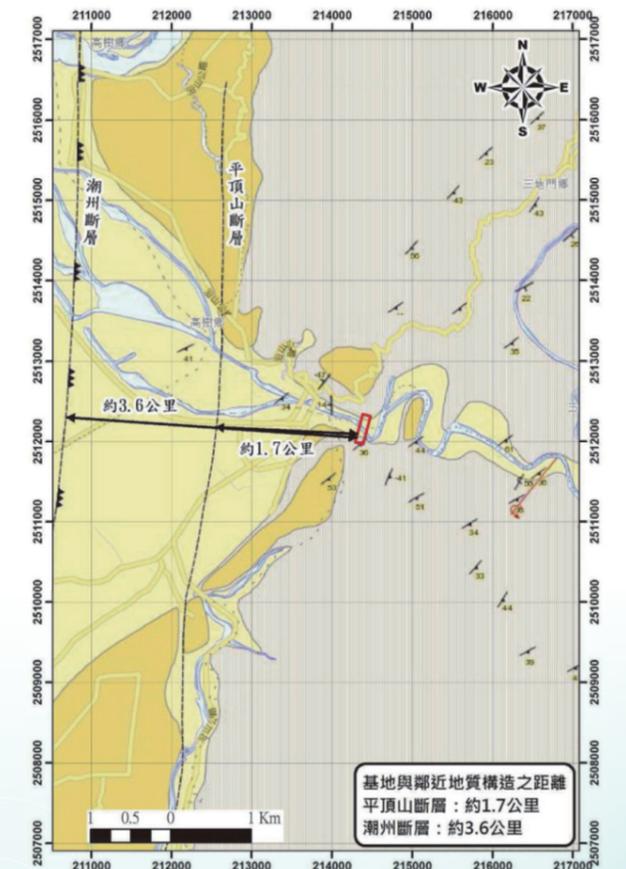
圖 3 計畫位置與活動斷層關係圖

依據經濟部地質調查及礦業管理中心全球資訊網—地質資料整合系統查詢，距基地最近之地質構造為平頂山斷層及潮州斷層，分別距基地約 1.7 公里及 3.6 公里，如圖 3 所示。因此，依經濟部地質調查及礦業管理中心「台灣活動斷層概論」，本基地不受活動斷層之相關法規（建築技術規則，第十三章第 262 條），地震規模 $M > 7$ ，斷層帶兩側各 100 公尺不得開發建築之限制。其區域地質圖如圖 4 所示，本基地屬隘寮河流域，地層以板岩為主，本基址所在地區出露地層以中新世中之潮州層 (Cc) 為主，鄰近區域尚有第四紀臺地堆積層 (t) 與第四紀沖積層 (a)。其中，潮州層以板岩、硬頁岩及變質砂岩與板岩互層為主，臺地堆積層及沖積層則以礫石、砂及黏土為主。

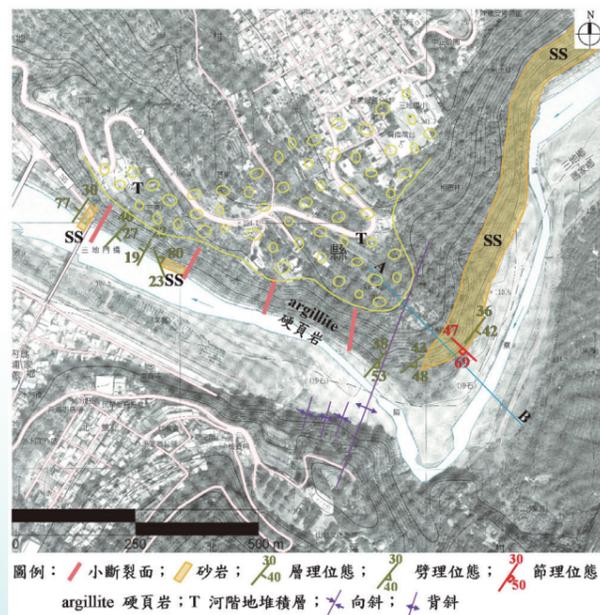
圖 5 基地地質圖

本地區最大的地質構造為西側呈南北延伸的潮州大斷層。潮州大斷層為東側中央山脈山地與西側平原地區之主要分界線，為一斷面傾向東的逆衝斷層，它運動的方式是東側中央山脈地塊沿此斷層向西上衝於屏東谷地之上，由於壓縮逆衝作用影響而致上盤地區（即吊橋位置附近）在岩盤內形成眾多大小不等的褶曲及小斷裂，寬達數百公尺，稱為拖曳褶皺帶（詳圖 5 及圖 6）。潮州大斷層之斷層帶約位於吊橋西側 1 公里以上。由於潮州斷層以東之中央山脈受擠壓相對上升，致東側隘寮溪兩側多分布有高程不等的河階地

此邊坡即指三地門鄉河階地東側向隘寮溪傾下之陡坡，邊坡走向接近南北高或北微偏東，因岩層層理或劈理之走向與邊坡走向較接近（夾角小於 30°），且均向東或東南東方向傾斜，故結構上屬於較敏感之順向坡。若一順向坡之坡腳受到人為或自然力的破壞下，易引致順向坡岩層大量沿層理面或劈理面向下滑動而造成災害。惟本順坡上半段之坡度遠小於岩層或劈理之傾角，故本順向坡之坡腳並無見光現象，故目前屬於一安全穩定之邊坡，此現象主要因本邊坡之坡腳（面臨河流之直接攻擊）由一層厚層堅硬抗蝕力極強的砂岩構成，因河流向西侵蝕受阻而改道南下，故形成坡腳之穩固屏障，間接保護三地門鄉台地之安全，如圖 5 及圖 6 所示。其他可能地質災害包含因地形坡度陡，表土或崩積土石通常較薄，易引起局部落石或落屑現象，及地表逕流之侵蝕下易有表土層流失或沖蝕現象，惟面積、規模不大。

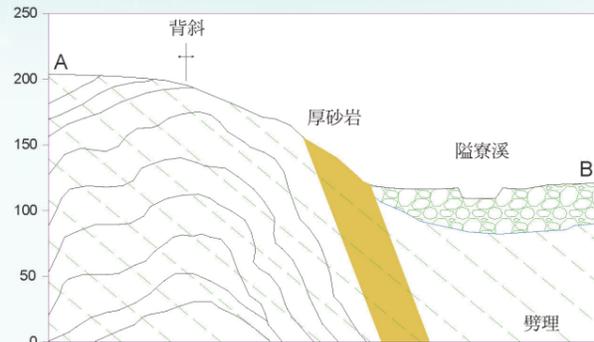
圖 6 地質剖面圖 (AB 剖面)

外，並夾有甚多小斷裂面或帶，由詳細之觀查，吊橋軸線所經之處似與一條拖曳褶皺背斜軸線一致，詳圖 6。本地區岩層（體）主要的不連續面為發育於岩層內之劈理（cleavage），係岩層在受到大地壓縮應力後垂直於主應力軸方向的一種不連續面，岩層易沿此不連續之劈理面張裂，這種劈理面普遍發育於岩層內，且位態約略一致為北東走向，向東南方傾斜約 40° 至 80°。此外，在厚層砂岩內偶可見 2~3 組節理，最主要的節理位態大致為北西走向，向西南傾斜 69°，此與岩層或劈理之走向大致為垂直，應屬縱向節理，另有略平行於地形面（尤其是平行於河谷兩側陡壁坡面）發展的解壓節理等。以上兩組主要節理面均屬高傾角，當其逐漸張裂而掉落時，為造成陡立邊坡零星落石之來源。

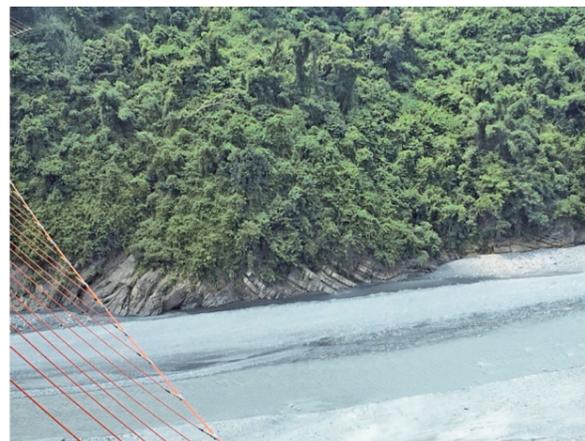
圖 7 南岸之褶皺

由接近連續露頭的觀查可發現本段屬潮州大斷層上盤之拖曳褶皺帶，除了各種大小、規模及形狀不同之拖曳褶皺（詳圖 7、圖 8）之

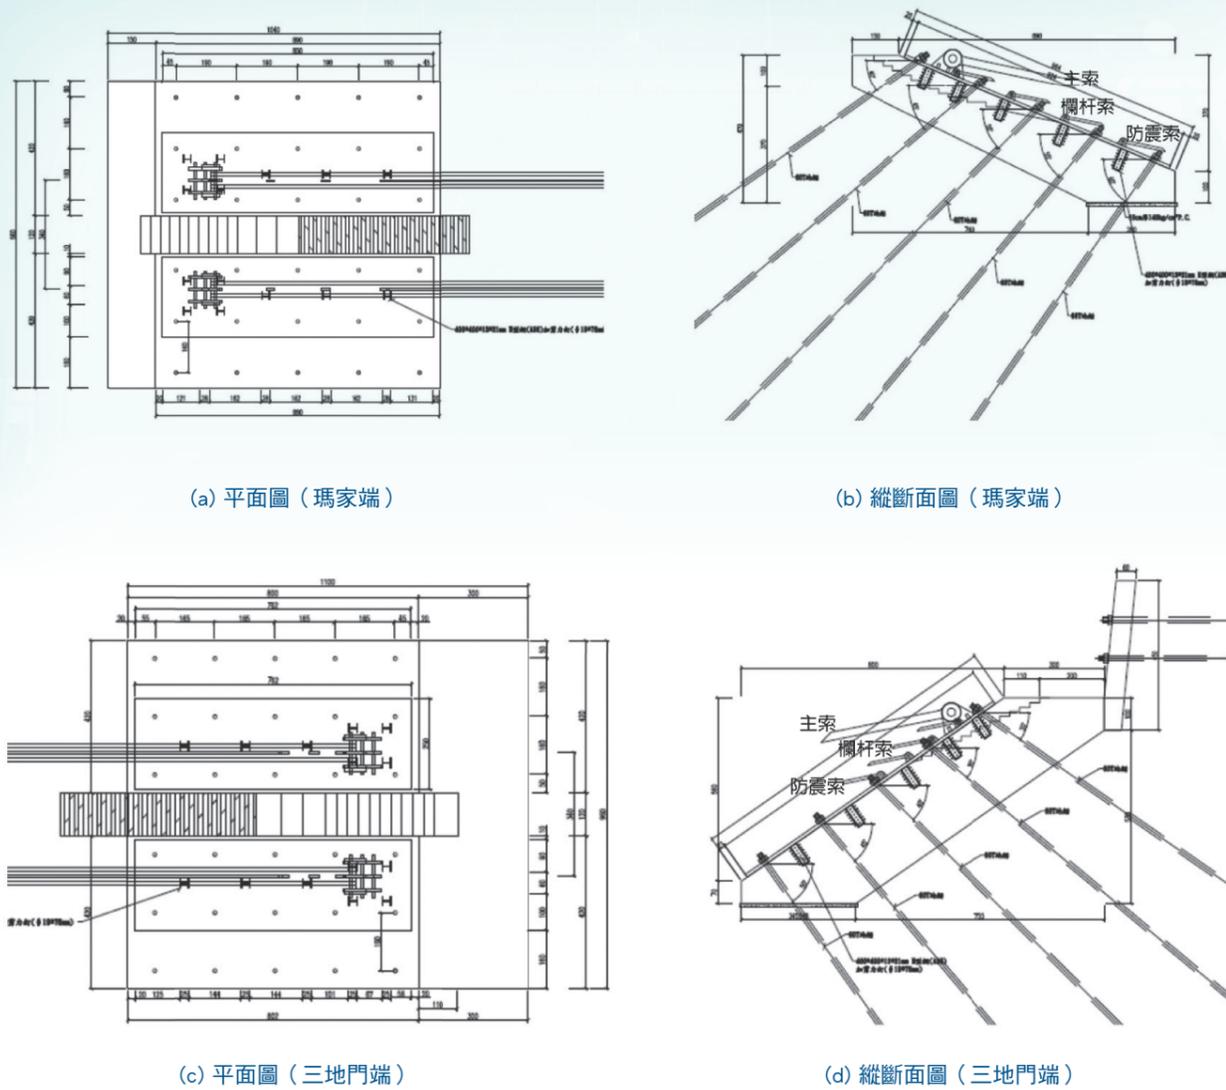
圖 9 主索錨碇座圖

為減少大型橋塔與大面積垂吊索對景觀之影響，以及考量兩岸橋台高程不同之需求採吊床式之吊橋型式設計，基本資料如表 1，橫斷面圖如圖 9 所示，現況照片如圖 10。

地點	屏東縣三地門鄉、瑪家鄉	援建單位	中華民國紅十字會總會
開工日期	103.09.05	完工日期	104.12
橋梁長度	262 m	橋梁寬度	4 m (淨寬 1.2 m)
吊橋型式	吊床板式	橋梁高程	二端 183.0 m · 中央 168.0 m
主索錨碇座型式	預力地錨	抗風索錨碇座型式	預力地錨
主索錨碇座 (瑪家端)	10.4 m × 9.6 m · 高 4.7 m · 施設長度 20 m · 預力 60 T 之預力地錨計 20 支 · 亦為防震索、欄杆索錨碇座。	主索錨碇座 (三地門端)	110.8 m × 9.6 m · 高 6.3 m · 施設長度 20 m · 預力 60 T 之預力地錨計 20 支 · 亦為防震索、欄杆索錨碇座。
抗風索錨碇座 (瑪家端)	2.0 m × 2.0 m · 高 2.0 m · 施設預力地錨計 4 支 · 地錨長度 20 m · 預力 60 T。	抗風索錨碇座 (三地門端)	2.5 m × 2.5 m · 高 2.5 m · 施設預力地錨計 4 支 · 地錨長度 20 m · 預力 60 T。

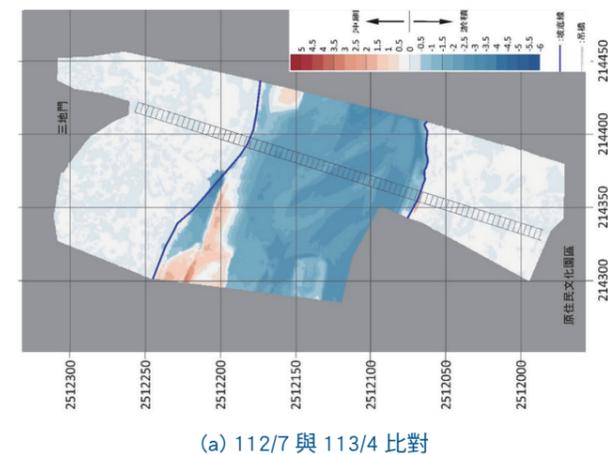
(a) 112/7 與 113/4 比對

由吊橋點雲資料比對，顯示 112/07 與 113/04 之掃描成果如圖 11(a)，其顯示三地門端之河床有沖刷現象，其平均沖刷深度約 1.0 ~ 1.5 m，最大沖刷深度約 3.5 m，瑪家端河道則有輕微之淤積，最大淤積變位約 3.0 m，二端邊坡則皆無明顯之變化；113 年 4 月與 113 年 8 月之掃描成果比對如圖 11(b)，其顯示三地門端下游側

圖 11 113 年點雲資料比對成果

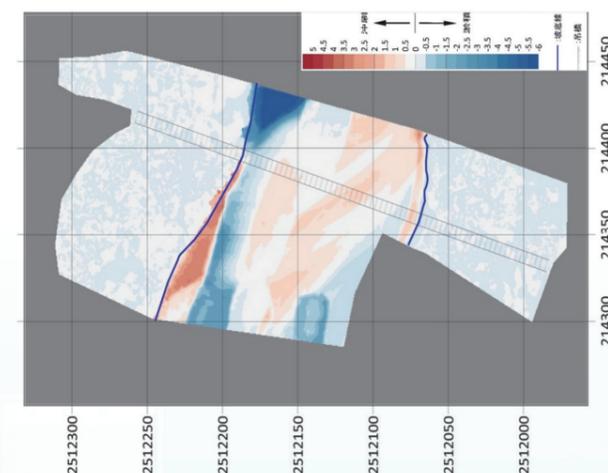
(b) 113/4 與 113/8 比對

河床及河道中央有沖刷現象，其平均沖刷深度約 1.0 ~ 1.5 m，最大沖刷深度約 3.5 m，三地門端上游側河床及二端河道邊緣則有淤積現象，最大淤積變位約 6.0 m，惟淤積範圍不大，二端邊坡則皆無明顯之變化。

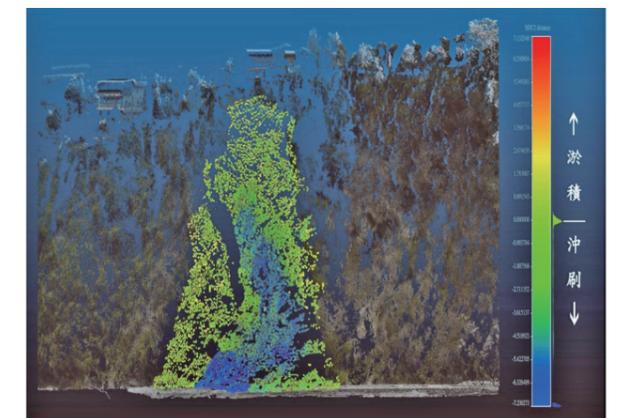
圖 12 三地門端下游側沖蝕邊坡現況比對 (113/4 與 113/8)

由三地門端崩塌處點雲資料比對，三地門端邊坡之鄰近區域雖分別於 105 年、108 年發生表層沖蝕與土石坍塌現象，惟透過後續掃描成果進行比對，將該區域切數個剖面，並比對個剖面之點雲資料如圖 12 所示，其顯示該處崩塌邊坡下方自 113/04 ~ 113/08 有部份土石持續因沖刷滑落（最大位移量約 6 m），然無較大崩塌發生。

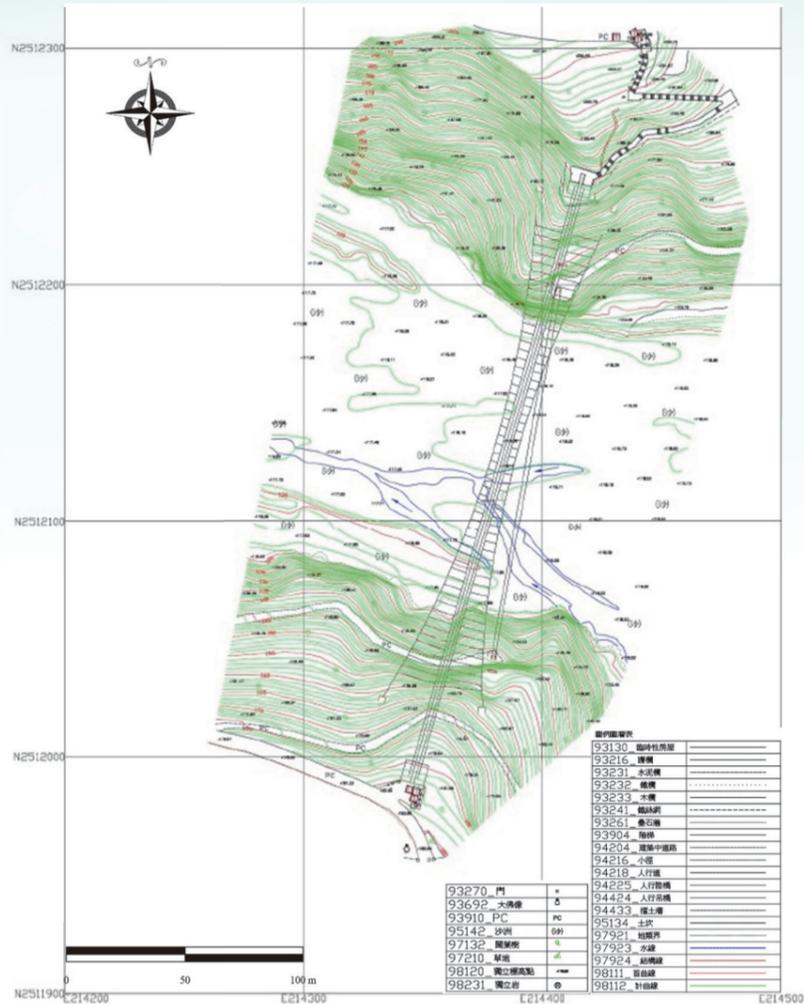
圖 13 本吊橋周圍 1/1000 地形圖(縮圖)

依據地面光達資料，將點雲資料轉繪 AutoCAD，並以 Autodesk Land Dsektop 地形圖繪製軟體繪製 1/1000 地形圖，如圖 13 所示，換算山川琉璃吊橋全橋各纜繩長度，再與歷次光達掃描資料進行比較，並透過繪製歷次掃描之主索長度變化圖研判主索預力的影響程度。以光達掃描進行全橋測量，並換算山川琉璃吊橋全橋各纜繩長度，除列出 105/11 本橋援建單位測量之資料供參考外（因測量與換算之標準不同，無法比較之），並與本橋 104/12 開放通行前及歷年光達掃描資料進行比較，由 3D LiDar 掃描結果顯

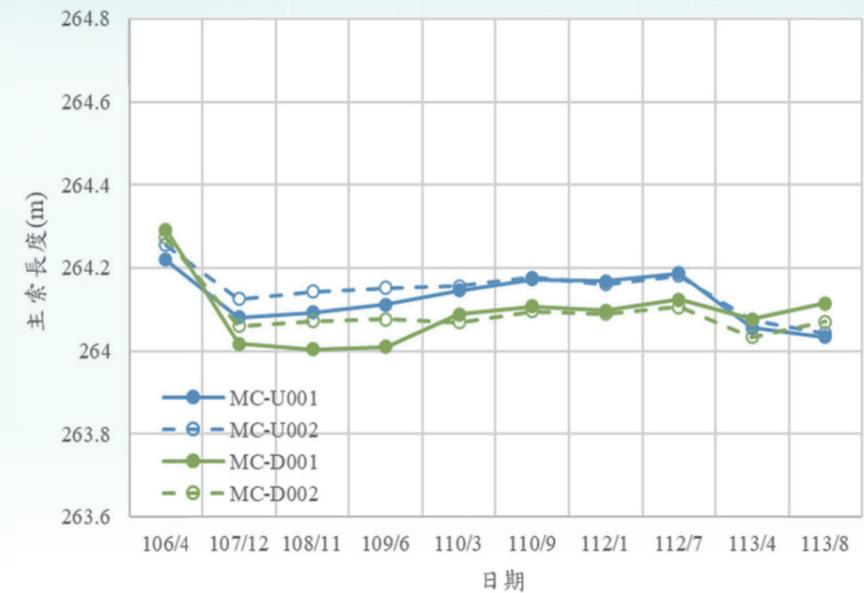
圖 14 主索長度變化圖

示，本橋主索增長約 -31 mm ~ 39 mm，其增長比例約為 -0.012% ~ 0.015% (負表示縮短)，因本橋之主索長達 264 m，因此，主索之長度變化量對主索預力無顯著影響；抗風支索增長約 -43 mm ~ 51 mm，其增長比例約為 -1.02% ~ 1.20%；垂吊索增長約 -16 mm ~ 17 mm，其增長比例約為 -1.41% ~ 1.47%。此外，考量本橋掃描作業二端可佈設測站之距離遠，測站佈設不易，致部份抗風索、抗風支索及垂吊索為吊橋其他構件或樹木所遮蔽，或距離過遠致點雲資料不易判讀，而造成掃描成果之誤差較大，因此抗風支索及垂吊索長度於此處僅供參考。繪製歷次掃描之主索長度變化圖，如圖 14 所示，顯示主索之長度變化不大，研判對主索預力尚無顯著影響。

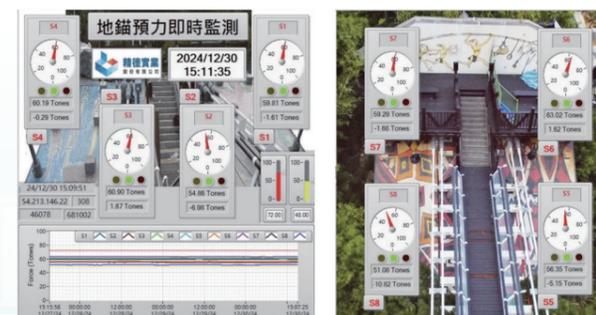
圖 15 山川琉璃吊橋地錨監測系統畫面

力的改變，皆攸關吊橋及兩側邊坡的穩定，因此地錨預力的即時監測為有效提供事先預警防災的必要手段，地錨監測配置包含瑪家端(文化園區側)、三地門端主索錨碇塊各 4 組地錨荷重計，透過資料擷取器、無線通訊單元與遠端伺服器對荷重計之受力狀況，進行自動資料擷取與傳輸，以監測地錨之預力變化如圖 15 與圖 16。

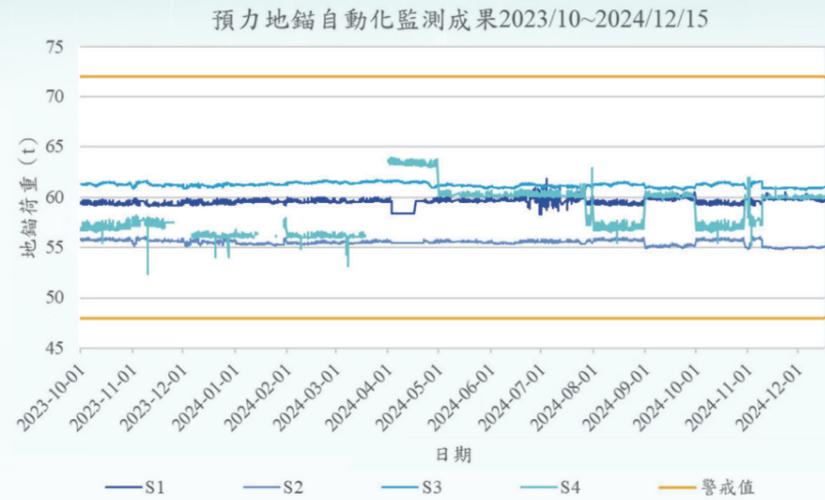
圖 17 瑪家端預力地錨監測成果(112/10/1 ~ 113/12/15)

地錨荷重計安裝及測試完成後，即進行初值量測與設定，每支地錨之預力設計為 60 噸，而 S1 ~ S8 計 8 支地錨荷重計之初值分別為 S1 : 60.60 噸；S2 : 59.29 噸；S3 : 63.15 噸；S4 : 57.04 噸；S5 : 61.50 噸；S6 : 61.40 噸；S7 :

60.95 噸；S8 : 61.90 噸。考量山川琉璃吊橋主索錨碇之地錨預力皆為 60 噸，因此，本計畫監測警戒值暫訂為地錨設計預力值之 1±20%，由圖 17 與圖 18 可得知，地錨預力監測系統除瑪家端 S4 以外，於量測期間內皆正常穩定運作，112 年 10 月 ~ 113 年 12 月中旬之監測成果顯示山川琉璃吊橋之地錨預力監測數值皆小於監測警戒值，亦即橋梁處於穩定狀態。

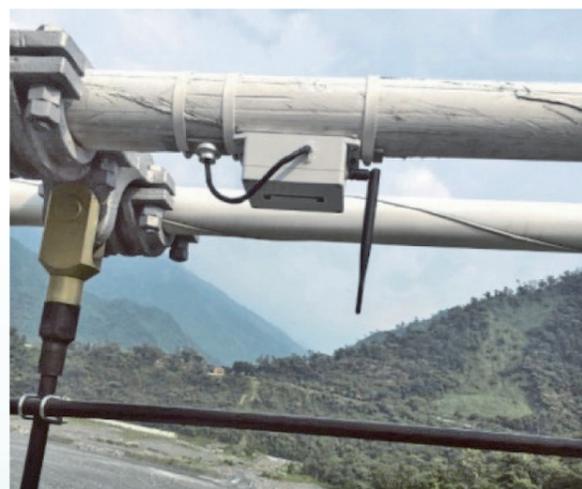
圖 19 加速規之現場安裝與監測照片

本案採用無線三軸加速規安裝在吊橋主索

鋼纜上進行無線動態量測，如圖 19 所示，總計安裝 6 個無線加速規，無線通訊距離約 100 m ~ 200 m，每日定時進行 3 次動態量測，取樣頻率為 200 Hz，每次取樣 200 秒執行快速富利葉轉換 (FFT)，所得頻譜解析度為 0.005 Hz。圖 20 為量測到之吊橋自然振動頻率，從頻譜上可以很清楚識別出前 3 個振動模態之頻率，而第 4 與第 5 自然振動頻率也可以在頻譜上找到。後續利用監測到之吊橋鋼纜振動頻率可進行鋼纜之拉力分析與預測，圖 21 顯示主索水平振動 (y 向) 可清楚觀察到兩類特徵；第一類為與鋼纜張力無關之橋體吊桿與質量所形成之單擺類

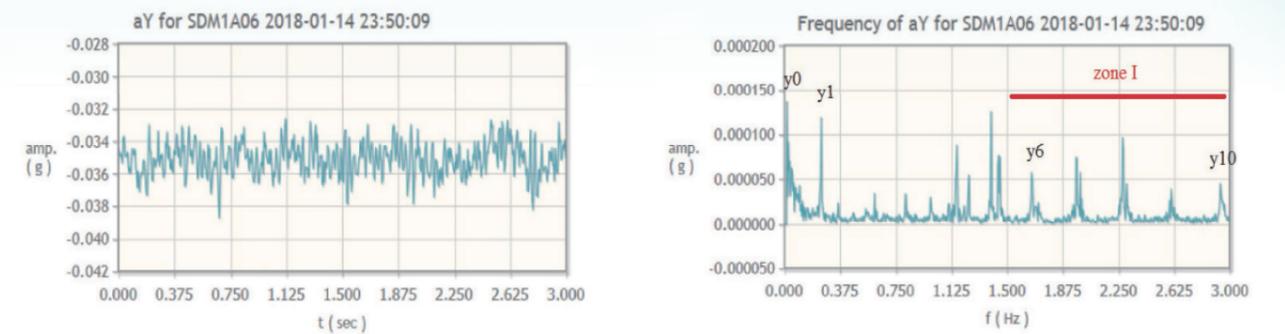
圖 21 典型 y 方向 (水平) 加速度歷時圖與頻譜圖

擺動訊號，標示為 y_0 ，此行為發生在極低頻；第二類為 x-y 平面上之直線鋼纜振動行為，標示為 y_i ，i 代表振態序，此 x-y 平面之振動行為主要由主索張力控制。圖 22 顯示橋體垂直振動 (z 向)，可觀察到標示為 zone II 範圍內明確之連續規則尖峰，標註為 z_i ，此為 x-z 平面之下垂傾斜鋼纜振動行為。此振動行為由主索及防震

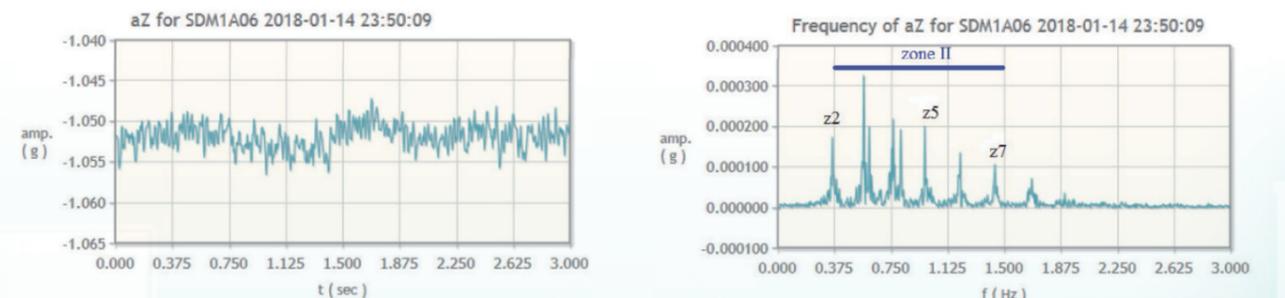
圖 22 典型 z 方向 (垂直) 加速度歷時圖與頻譜圖

索共同組合的張力控制，亦受抗風索系統影響，資料顯示具有振態超越的現象，因此判讀時需以對應之分析方式應對。此垂直向振動行為可反映整體吊牆縱斷面系統之幾何改變及支索束制變化之程度，輔以上述 y 向訊號所得主索資訊後，可做為分析與診斷吊橋整體及個別組合系統特徵的參考依據。

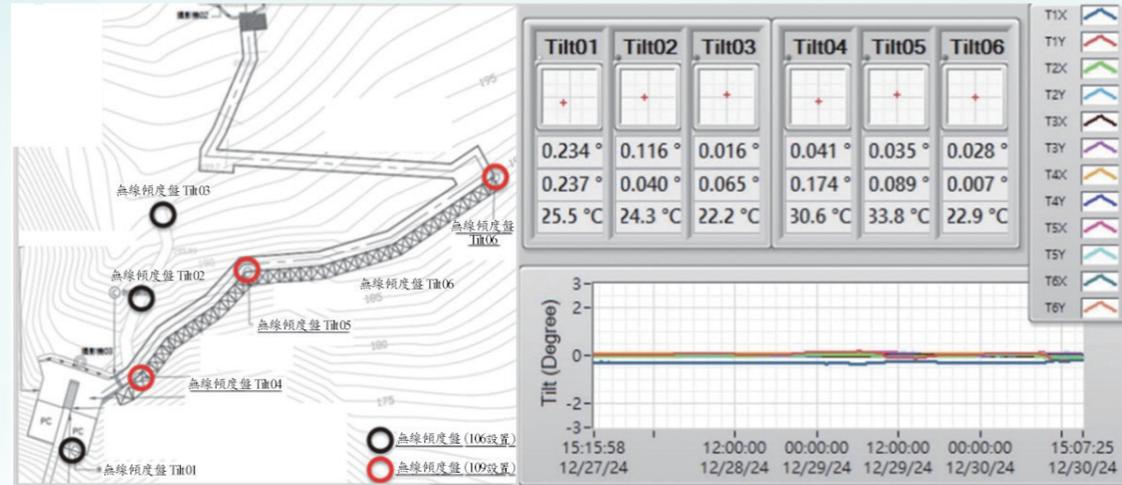
圖 23 傾度盤安裝位置（三地門端步道）與監測系統畫面

於三地門端邊坡與步道設置 6 處傾度盤，其中 1 組安裝於三地門端主索錨碇塊，2 組安裝於舊木棧道基礎，3 組安裝於新步道基礎，其安裝位置圖如圖 23 及圖 24 所示，以即時掌握該邊坡與步道基礎之狀況，另依據「建築物基礎構造設計規範 (90.10.02)」表 - 解 4.4.1 角變量與建築物損壞程度，在考量本計畫傾度盤裝設於邊坡之步道，傾斜量易因邊坡表層坍塌而增加，故取 $\pm 8^\circ$ 為警戒值、 $\pm 10^\circ$ 為行動值，圖 25 與圖 26 顯

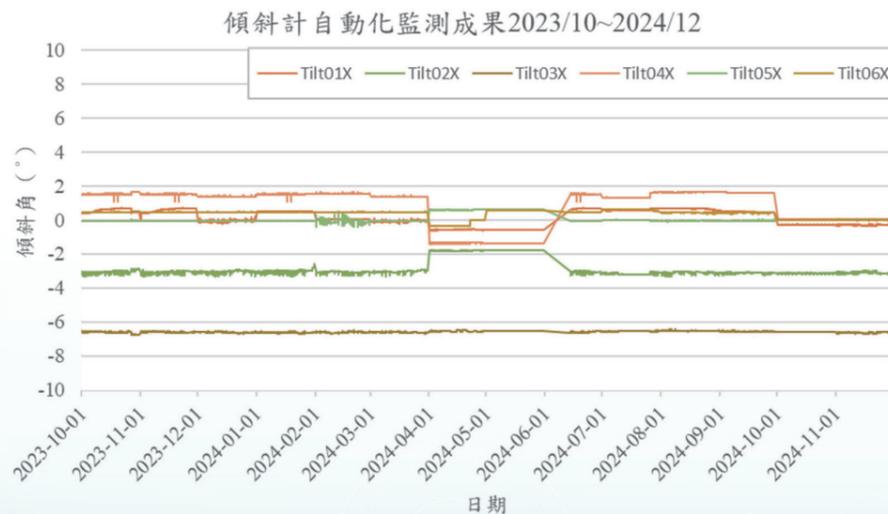
圖 25 傾度盤 x 向監測成果(112/10 ~ 113/12)

示 113/7/28 ~ 113/8/1 因通訊線路遭山區獼猴破壞致部份監測值異常跳動 (約 3.06°)，惟各點位變異皆在 1.57° 以內，經人員至現場檢視儀器紀錄原始檔及查看邊坡現況後，確認三地門端邊坡處於穩定狀態。
