# 公路隧道長期監測案例探討

林衍丞 台灣世曦工程顧問股份有限公司 / 計畫副理、大地技師、應用地質技師

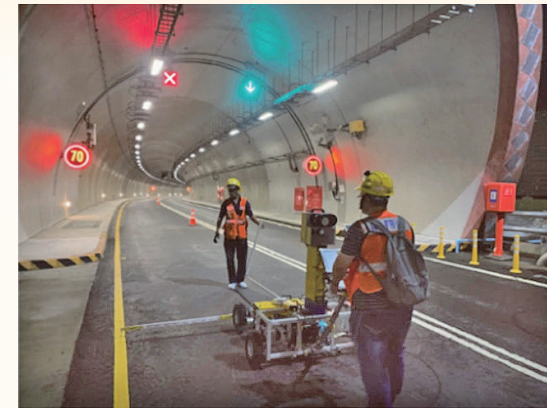
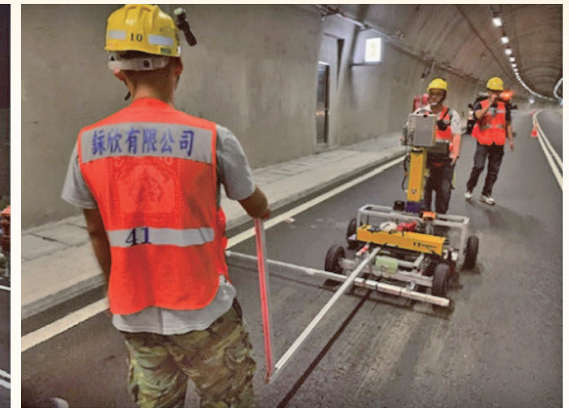
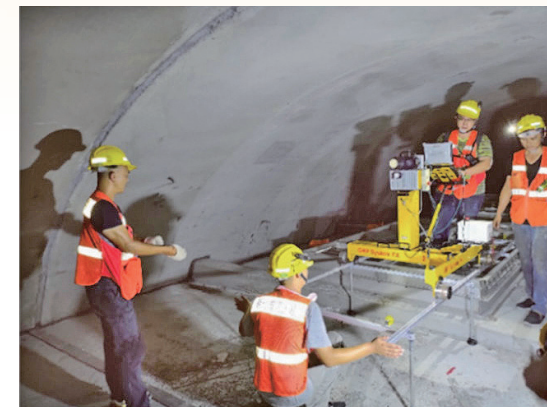
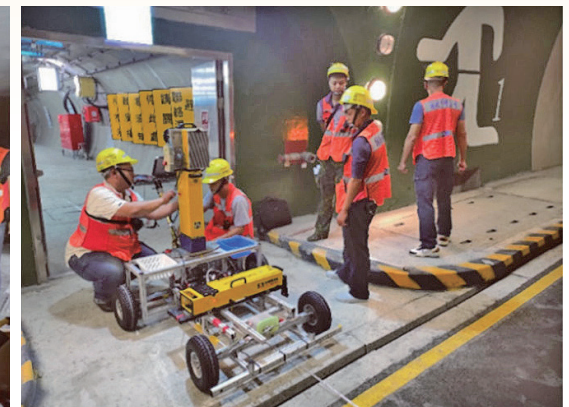
圖 11 襯砌影像掃描及豎井錄影作業現場照片

本案利用瑞士 Amberg 公司 GRP5000 雷射掃描系統建立隧道襯砌完工後影像，定期每 5 年掃描監測 1 次，透過襯砌掃描影像可快速記錄隧道襯砌及通風隔板現況，由影像展開圖進行異狀判釋與描繪，記錄異狀種類、里程位置等，並至現場作目視檢查予以查核，最後製成隧道襯砌異狀展開圖，可供日後比對研判隧道襯砌有無新增異狀。本案掃描範圍包括主隧道、連絡通道及通風管道內，為國內首次於通風管道內辦理襯砌影像掃描之隧道，及首創以空拍機搭配吊架辦理豎井襯砌錄影，相關現場掃描作業照片如圖 11 所示。
