# 桃園國際機場多功能大樓施工中 桃園捷運潛盾隧道安全監測

何金益 台灣世曦工程顧問股份有限公司 / 大地技師

## 摘要

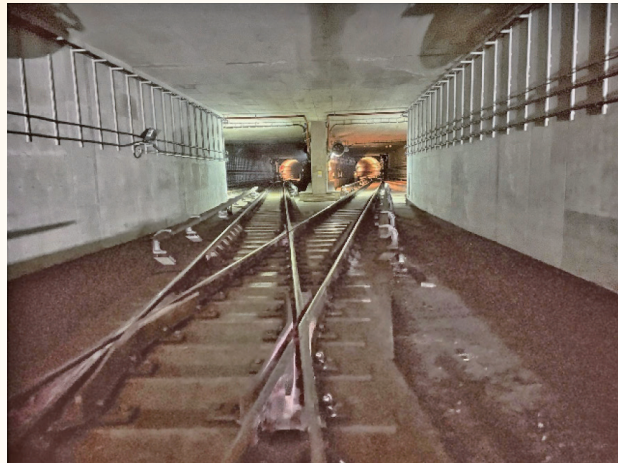
圖 3 潛盾段與明挖覆蓋段交接處

工區範圍內桃園捷運區段包含 A13（第二航廈站）至 A14（第三航廈站）間地下結構及隧道、A14 車站結構及 A14 至 A14a（機場旅館站）間隧道。結構形式包含明挖覆蓋隧道、明挖覆蓋車站及潛盾隧道。明挖覆蓋隧道於採順打方式施作，依空間斷面需求，車站結構採雙層矩形明挖覆蓋，其餘為單層明挖矩形隧道；此外，桃園捷運施工時，為穿越桃園國際機場舊 WC 滑行道且不影響其服務，以  $\Phi 5.6$  m 潛盾隧道分上、下行線穿越滑行道下方，潛盾隧道通過長度約 113 m（盧與童，2008）。因明挖覆蓋隧道與潛盾隧道之斷面尺寸及結構勁度差異較大（圖 3），兩不同結構型式之隧道間以柔性接頭結合，允許接頭處可產生較大之差異變位，避免應力集中於接頭處造成結構破壞。

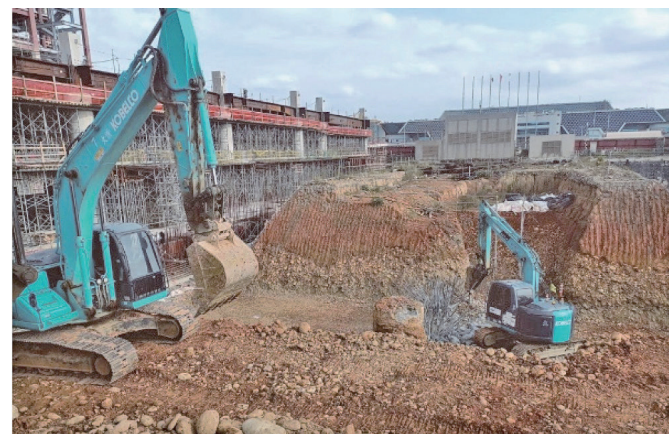
圖 7 潛盾隧道上方斜坡明挖

潛盾隧道正上方覆土厚度原有約 10.7 m，須開挖 6.65 m，開挖完成後剩餘覆土厚度剩餘 4.05 m，開挖方式斜坡式明挖方式施作（圖 7），開挖分 6 區塊施工，依潛盾監測成果調整開挖順序。

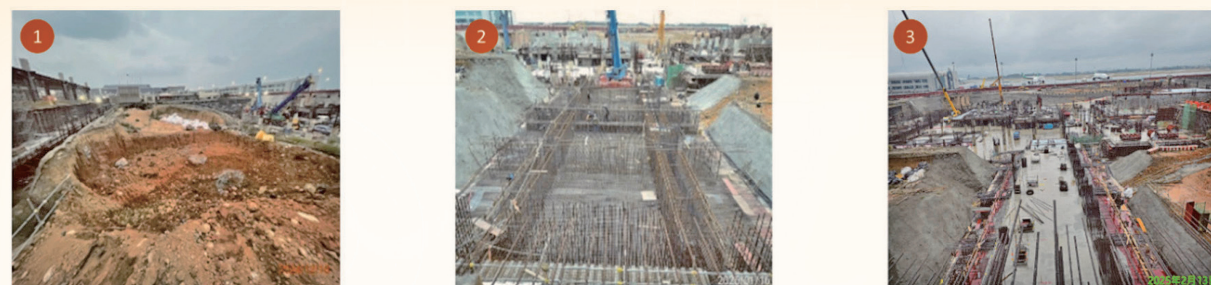
圖 13 潛盾隧道於 MFB 開挖期間歷時變位曲線及施工照片

自 113 年 12 月至 114 年 4 月，MFB 大樓於潛盾正上方開挖作業進度至第 2 區塊完成，取位於第 1 開挖區塊之角變位量最大之監測點及沉陷量最大之監測點追蹤潛盾隧道受開挖之影響，以確保施工行為對於潛盾隧道之風險於控管內。繪製兩監測點變位及角變位歷時曲線與施工行為比對（圖 13），於第 1 區塊開挖作業期間，對應至第 1 區塊下方潛盾隧道約上浮 2 mm 之趨勢，角變位量亦有略微下降趨勢。在第 2 區塊開挖期間，前述兩監測點位已無上浮趨勢，甚至有些微下沉趨勢，但整體而言施工對於潛盾隧道之風險相較於開挖前並無進一步上升。

截至本文完成時，第 6 區塊尚未進行開挖。依第 1 區塊開挖監測結果，第 6 區塊開挖時潛盾隧道仍有機會有上浮之變位，屆時可能導致角變位進一步上升，因此可觀察其餘區塊之 FS 版、BS 版施作完成後，是否可因此分攤開挖或加載之影響，以達到控制角變位之目的。
