國道 4 號豐原潭子段主要工程地質考量與因應

林敬智 中興工程顧問股份有限公司大地工程部 / 計畫副理
 黃筱卿 中興工程顧問股份有限公司大地工程部 / 組長
 吳東錦 中興工程顧問股份有限公司大地工程部 / 技術經理
 江政恩 中興工程顧問股份有限公司大地工程部 / 協理
 李民政 中興工程顧問股份有限公司 / 副總經理

摘要

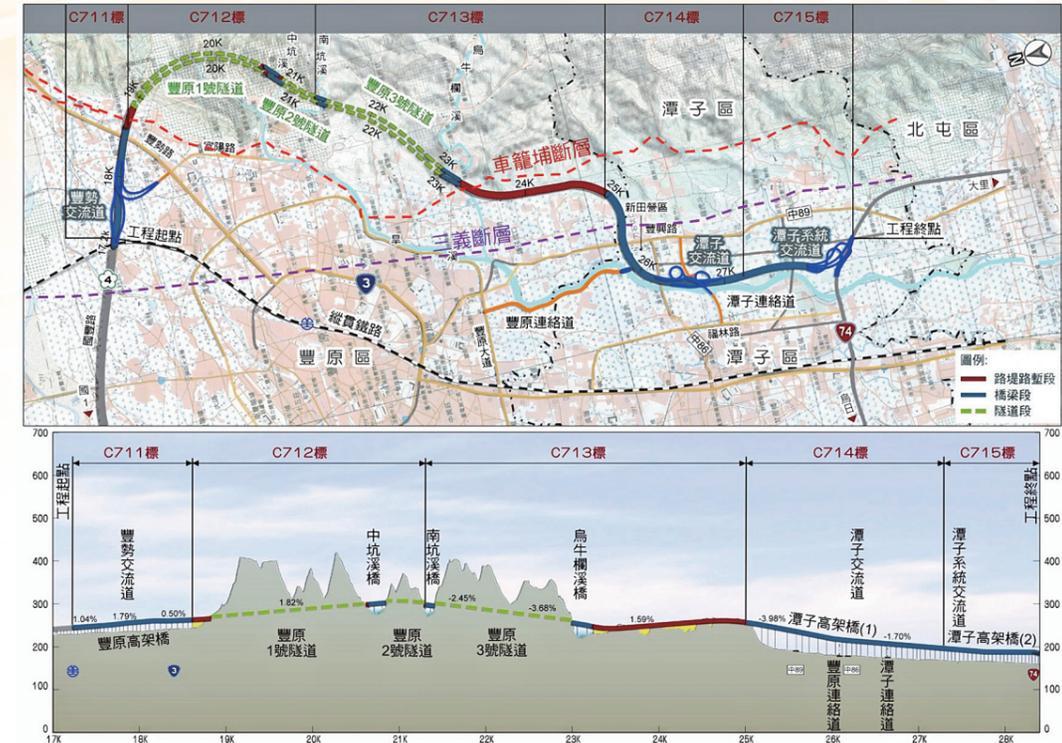
圖 1 國道 4 號臺中環線豐原潭子段計畫平縱面圖

路塹、橋梁及隧道型式交互串聯而成，路線平縱面如圖 1 所示。路線沿線與車籠埔活動斷層兩次交會，一次跨越三義活動斷層，北段三座隧道局部洞口涉及山崩與地滑地質敏感區，且須設法降低新建隧道對上方民宅農地用水影響程度，此皆設計工作須妥善考量與因應之工程地質因素。

計畫路線北端工程起點以豐原高架橋經台中盆地沖積平原區向東行（詳圖 1），以路堤跨

計畫區主要地質構造為車籠埔斷層及三義斷層（詳圖 2），均為斷層面向東傾斜之逆移斷層，且均屬第一類活動斷層。台灣於 1999 年發生之 921 集集大地震，即為車籠埔斷層活動所引起，伴隨 921 大地震產生之斷層地表破裂跡長達約 92 公里。車籠埔斷層與本計畫路線分別交會於豐原 1 號隧道西洞口外路堤段（詳圖 1），以及烏牛欄溪橋南側路堤路堑段。三義斷層原被列為第二類活動斷層，且於 2015 年公告其活動斷層地質敏感區；後因有證據顯示斷層曾錯移全新世低位河階堆積層與河床上土壤層，表示斷層在全新世曾經發生活動，於 2017 年改列為第一類活動斷層。三義斷層與計畫路線近乎正交於路線里程約 25.5K 處之潭子高架橋（詳圖 1）。

車籠埔斷層與本計畫路線近乎正交通過豐原 1 號隧道西洞口外側（詳圖 1）。該交會處位於台中盆地平原與其東側丘陵區之間的山麓地帶，地勢平緩，地表被山麓崩積層覆蓋（詳圖 2）。

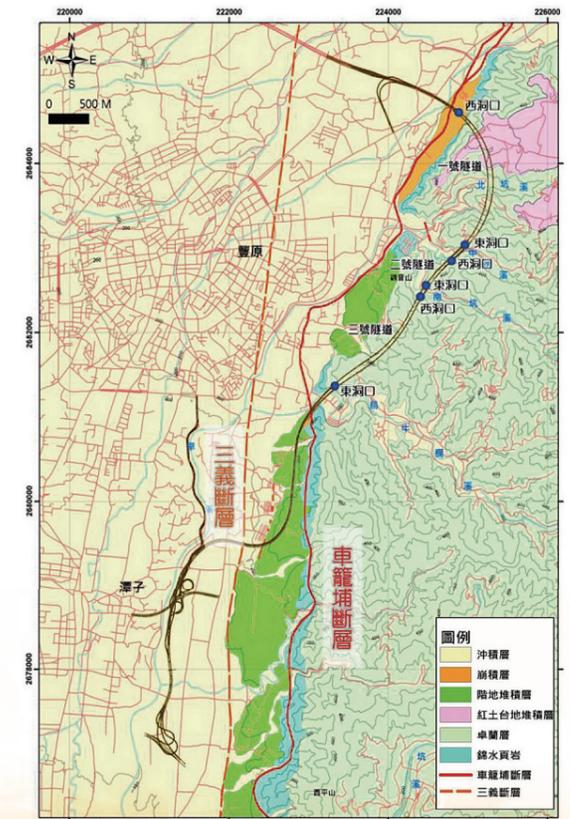
圖 2 計畫路線地質平面圖

計畫路線沿線地質如圖 2 所示。路線北、南端均以高架橋坐落在台中盆地沖積層之上；台中盆地與東側丘陵區交界之山麓地帶地表分佈有崩積層及階地堆積層。丘陵區地表係出露錦水頁岩及卓蘭層，局部覆蓋有紅土台地堆積層。沖積層、崩積層及階地堆積層均由未固結的礫石、砂、粉砂及黏土組成，紅土台地堆積層地表有數公尺厚的紅土層，下伏未固結的礫石及砂土。錦水頁岩岩性以深灰色頁岩為主，間夾砂岩與泥岩；卓蘭層則以層狀砂岩、泥質砂岩、砂質泥岩、砂頁岩互層為主。岩層層面位態變化不大，

走向大致呈北偏東 30° 至 60°，傾角向東約 20° 至 40°。

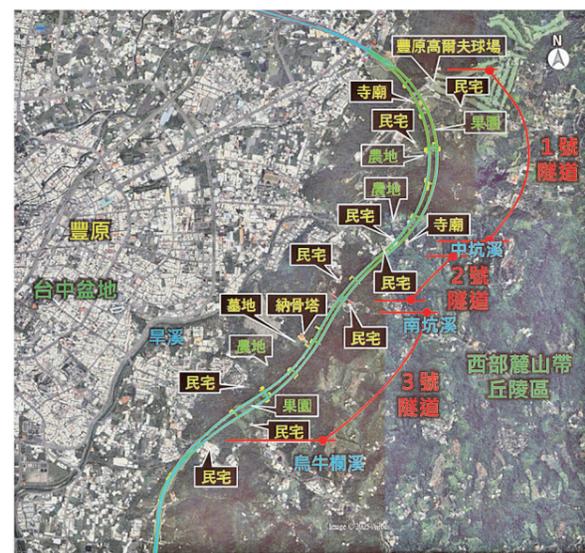
圖 4 計畫路線隧道群沿線地下水用戶分布概況

隧道群穿越丘陵區，沿線地表高程約在 300 至 450 m 之間，最大岩覆僅約 135 m。隧道上方行經高爾夫球場且鄰近多處民宅、農地、果園與墓地等地下水用戶（詳圖 4），故須考量如何降低新建隧道對於地下水文的改變，以維持隧道沿線民宅、農地、果園等之地下水源。此外，部分隧道洞口涉及或鄰近山崩與地滑地質敏感區（詳圖 5），洞口地質安全亦須審慎評估與考量。

計畫路線三座隧道穿越丘陵區，最大岩覆僅約 135 m。隧道上方行經高爾夫球場且鄰近多處民宅、農地等地下水用戶（詳圖 4），故須考量如何降低新建隧道對於地下水文的改變，以維持隧道沿線民宅、農地等之地下水源。遂於調查階段蒐集鄰近水文地質背景資料，並依據隧道沿線地表水系、地層及地質構造分布，建立鄰近區域三維水文地質模型（詳圖 25），據以評估隧道施工及營運階段對地下水文之可能影響，以有助於評估隧道施工遭遇湧水之潛能。

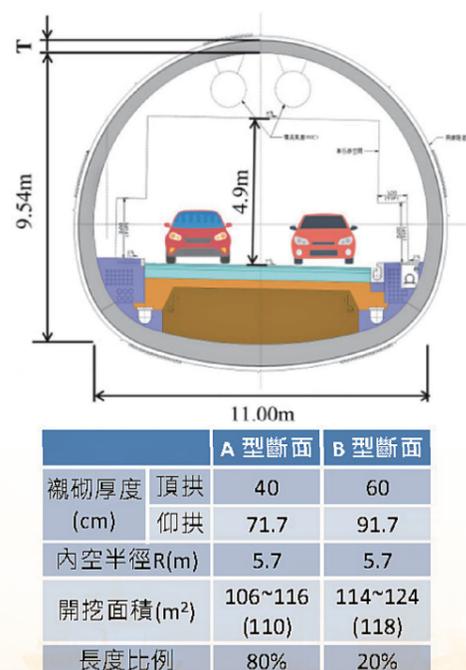
圖 3 隧道標準斷面圖

計畫路線北段以三座隧道穿越車籠埔斷層東邊丘陵淺山區，包含豐原 1 號隧道長 1,791 m，豐原 2 號隧道長 435 m 及豐原 3 號隧道長 1,585 m，皆採雙孔單向設計，隧道標準斷面如圖 3。隧道群遭遇地層均為卓蘭層，鑽孔

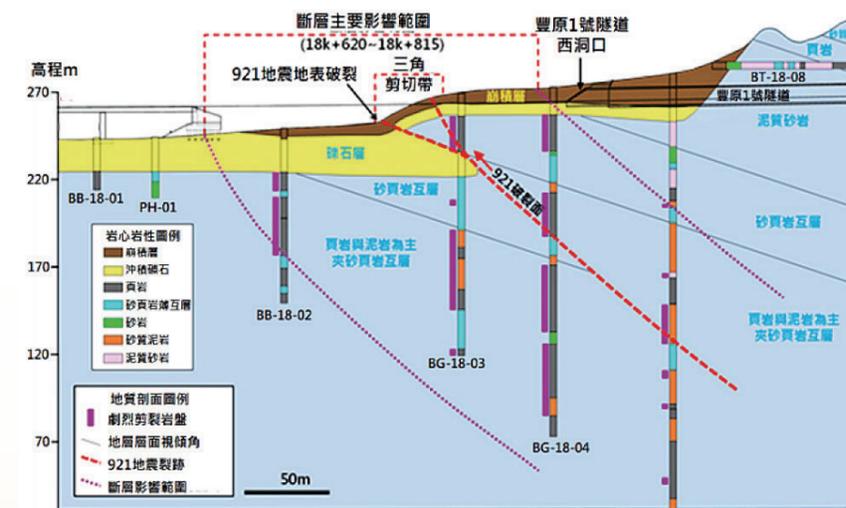
圖 6 豐原 1 號隧道西洞口一帶地質剖面圖

車籠埔斷層曾伴隨著 921 大地震在此交會處造成明顯的地表破裂跡，為車籠埔斷層地表位置提供了明確跡證。本計畫於設計階段在豐原 1 號隧道西洞口一帶，沿計畫路線線型完成了數孔地質探查孔（詳圖 6），除鑽獲車籠埔斷層面之外，另藉由各鑽孔岩心之剪裂程度，研判路線里程 18k+620 ~ 18k+815 之間應屬車籠埔斷層主要影響範圍。

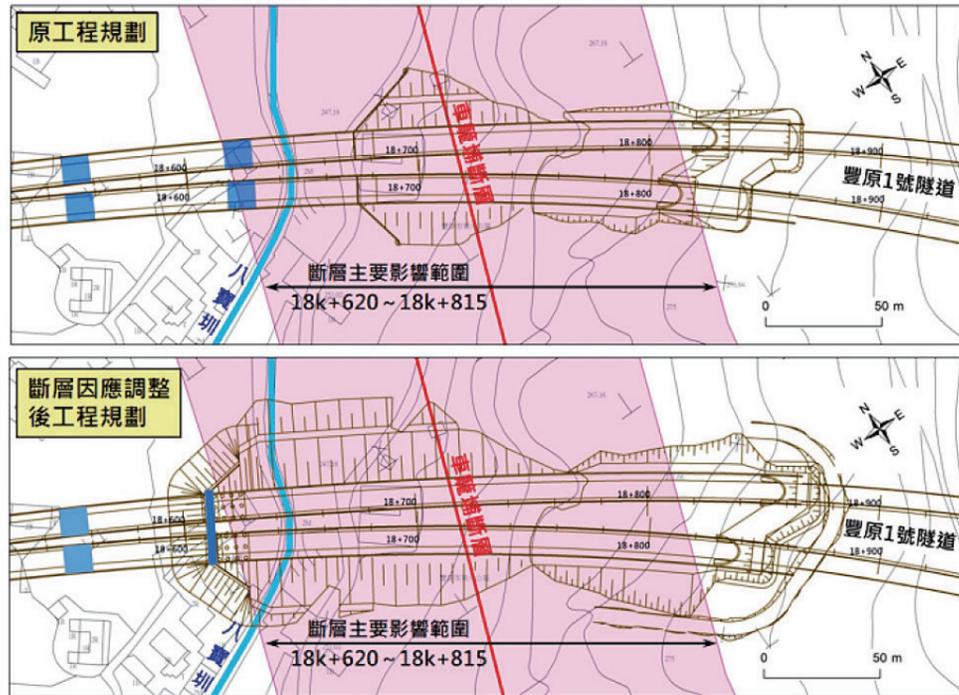
圖7 豐原1號隧道西洞口一帶以一般路堤通過斷層

斷層影響範圍與路線交會處地勢平緩且無既有民宅、私地等限制條件，故採用一般路堤型式通過，降低斷層錯動所造成之工程結構災損，災後也較易快速完成修復。惟為了盡可能避免因斷層再次活動對隧道結構造成破壞，故將豐原 1 號隧道西洞口微幅東移至車籠埔斷層主要影響範圍之外（詳圖 7）。洞口東移後，路面高程略高於原工程規劃，因而須加高路堤高度至近

12 m，採 1(V) : 2(H) 緩坡填築以提升路堤整體穩定性，並維持八寶圳原流路行經路堤段下方。豐原 1 號隧道西洞口與跨越斷層之路堤間，配合地形採低矮路堑銜接。

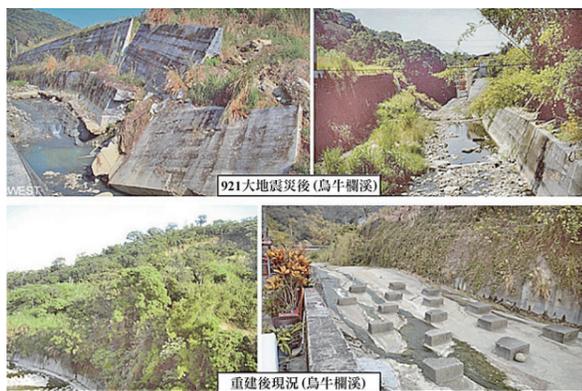
圖8 烏牛欄溪於921地震災後及重建後狀況

計畫路線南行通過豐原 3 號隧道後，以烏牛欄溪橋跨越烏牛欄溪，而後沿烏牛欄溪左岸續往南行。該區域於 921 地震時造成明顯地表破裂跡，以大角度與計畫路線斜交（詳圖 1），裂跡東側地盤抬昇約 3 m，致烏牛欄溪河道及護岸結構斷裂破壞；烏牛欄溪於 921 地震災後及重建後之現地狀況詳參圖 8。

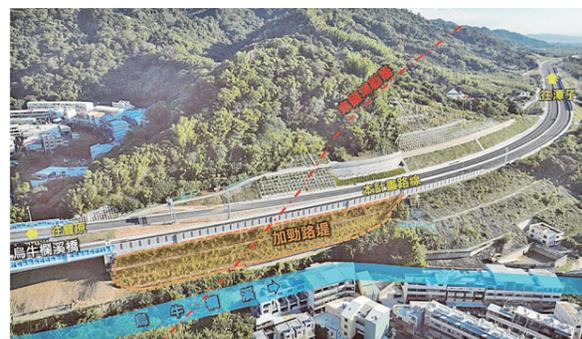
圖9 車籠埔斷層於烏牛欄溪橋南側與路線交會

計畫路線受到以下的限制因素，必須沿著烏牛欄溪左岸的狹長空間南行，道路路緣與烏牛欄溪護岸水平距離僅 10 m，垂直高差則達 18 m：(1) 烏牛欄溪右岸已有密集的民房（詳圖 9），為避免大規模拆遷，路線僅能佈設於左

岸；(2)烏牛欄溪左岸緊鄰丘陵，為避免大規模邊坡開挖，路線僅能緊貼河岸通過；(3)受限於南坑溪橋下地方道路通行淨高，以及避免於隧道內設置爬坡車道，路線高程無法再降低；(4)基於營運安全考量，豐原3號隧道東洞口需設置迴車道，使得東、西行線不能有太大的高差，無法利用一高一低的路線配置來降低路堤高度。

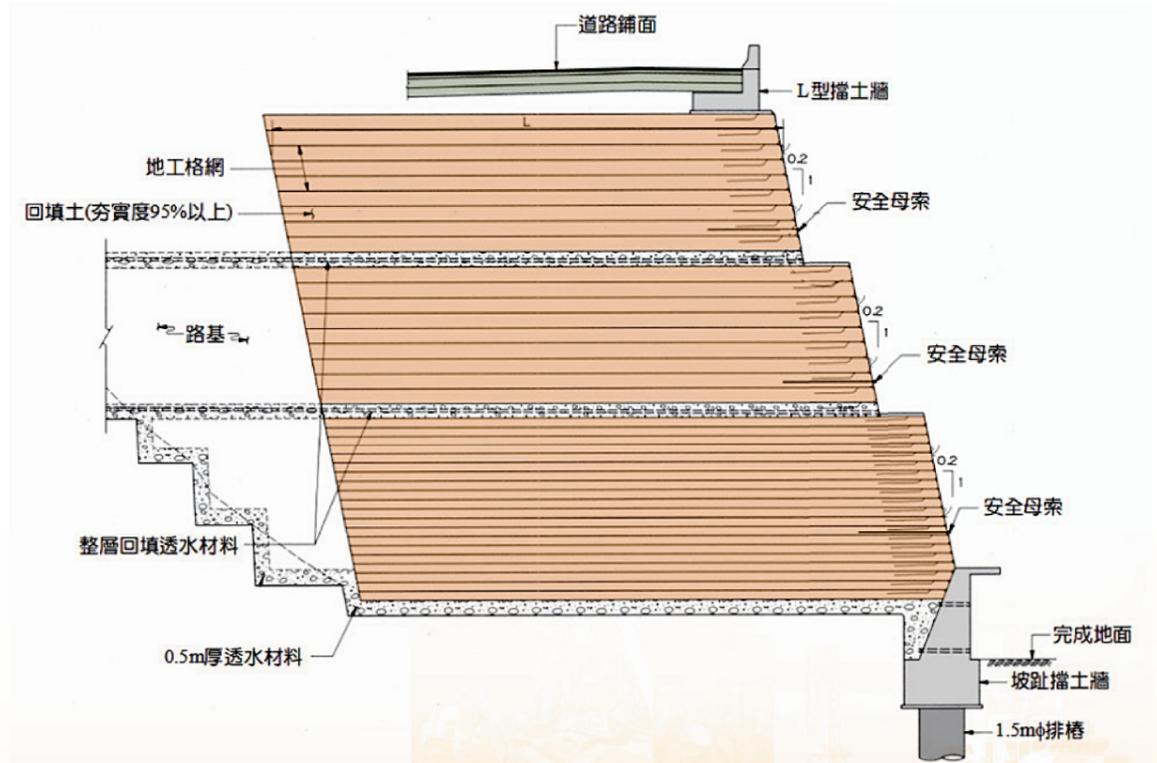
圖10 加勁擋土牆標準剖面

加勁擋土牆坡面採1(V):0.2(H)以縮減路堤量體空間，分為三階填築，每階高度約為5m，平台寬約1.5m，每階最底層採用透水材料取代回填土，並佈設排水網管加強整體排水效能，平台設安全母索以供檢修人員確保安全；加勁擋土牆標準剖面詳參圖10。為了坡趾穩定及分散路堤載重，避免影響烏牛欄溪既有護岸之安全，於加勁擋土牆趾部設置坡趾擋土牆及直徑1.5m排樁，以確保路堤整體穩定性。

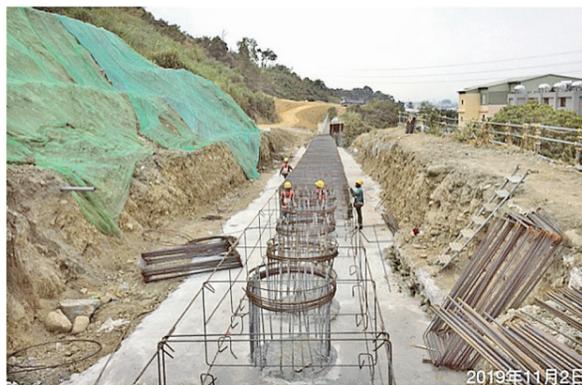
圖 11 加勁擋土牆底部排樁施工情形

加勁擋土牆之施工步驟主要包含：(1) 開挖整地；(2) 格網鋪設；(3) 回填土料及夯實；(4) 回包處理；(5) 排水設施配置。於格網鋪設前，需先將原地面降挖至加勁擋土牆鋪設起始高程，並施作底部排樁及坡趾擋土牆（詳圖 11），而後分階降挖至加勁擋土牆預定填築高程。

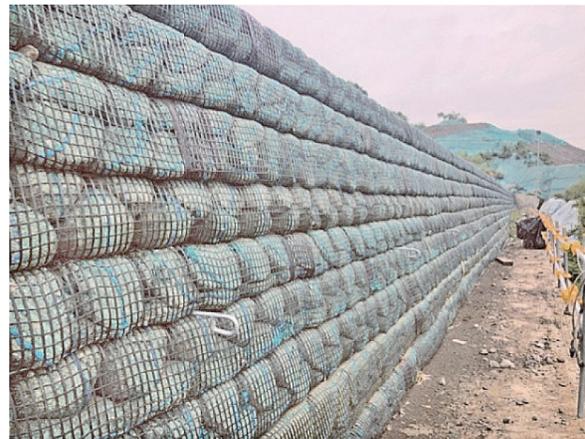
圖 13 加勁擋土牆回包牆面完成照片

加勁擋土牆各層地工格網鋪設後，即利用植生袋回包填土以形成牆面，並利用挖土機之挖斗平整植生坡面。現場施工時需將格網拉緊，以

增加回包後牆面平整美觀及植生袋與加勁材間緊密度（詳圖 13）。

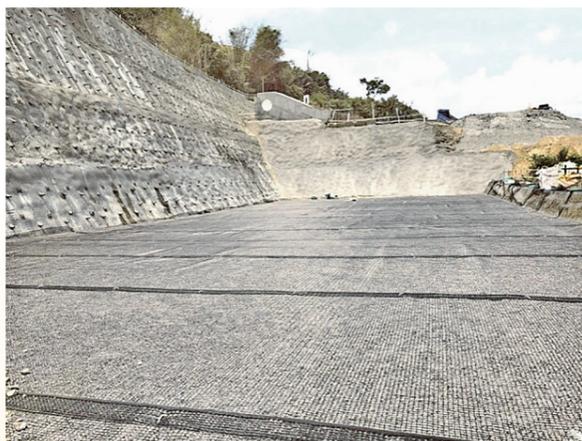
圖 12 加勁擋土牆格網鋪設情形

考量格網主要受力為來自於牆體後方之土壓力，為了確保格網縱向強度完整性，格網須順著加勁擋土牆寬度方向鋪設，禁止縱向搭接，而橫向間搭接至少需 20 cm，並以錨定鋼筋固定，格網鋪設情況（詳圖 12）。

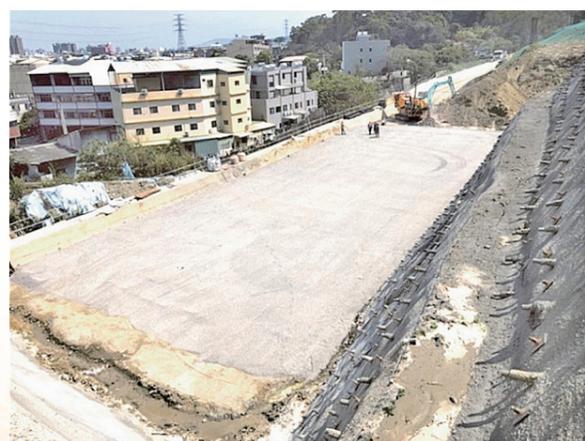
圖 14 加勁擋土牆透水層施工照片

本路段加勁擋土牆於現場開挖整地完成後，即於底層及牆後鋪設 50 cm 厚之透水材料（詳圖 14），各階加勁回填的最底層亦採用透水材料回填，並以每 5 m 間距交錯排列 0.1 m ψ HDPE 排水網管，以形成一完整排水系統，確保地表逕流水及入滲水能沿排水路徑快速排出加勁擋土牆外。

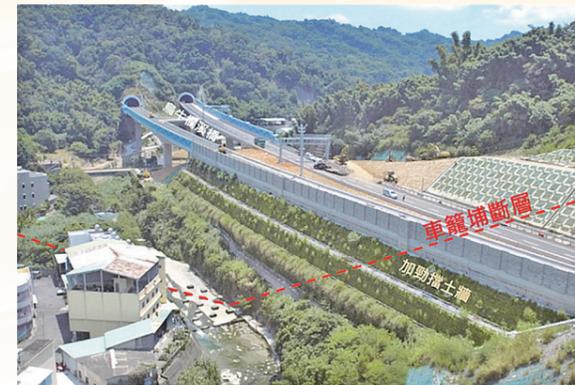
圖 15 烏牛欄溪橋南側加勁擋土牆完工後照片

利用加勁擋土牆在侷限空間內構築高路堤跨越車籠埔斷層，預期可大幅減少斷層錯動與地震可能造成的結構破壞，災後修復工作亦相對較容易；坡面回包植生的綠美化效果，亦使完工後之景觀可融入周遭自然環境（詳圖 15）。

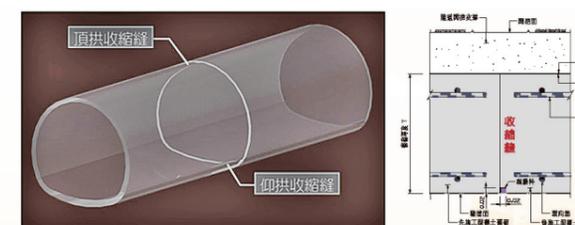
圖 16 全周式收縮縫示意圖

豐原 1 號隧道西洞口與豐原 3 號隧道東洞口與車籠埔斷層地表裂隙距離相對較近，但藉由路線微調配合地形規劃，距離仍分別預留有 102 m 至 332 m（詳表 2），以期將斷層再次錯動時對隧道之可能危害程度盡可能降低。經與政府主管機關公告之車籠埔活動斷層地質敏感區比對，豐原 1 號隧道西洞口一帶之隧道段與車籠埔斷層地質敏感區重疊約 300 m 長，豐原 3 號隧道段則無重疊區域（詳表 2）。為進一步降低斷層錯動對隧道結構可能造成之災損，特別針對豐原 1 號隧道西洞口一帶約 300 m 長之隧道段襯砌結構設置全周式收縮縫，亦即要求施工時須將仰拱收縮縫與頂拱收縮縫設置在隧道同一斷面位置（詳圖 16），俾令隧道岩體因斷層再次活動而發生錯移

時，將岩盤錯移量盡可能控制發生在收縮縫位置，以減輕隧道襯砌損害程度，降低救災及災後修復工作難度。

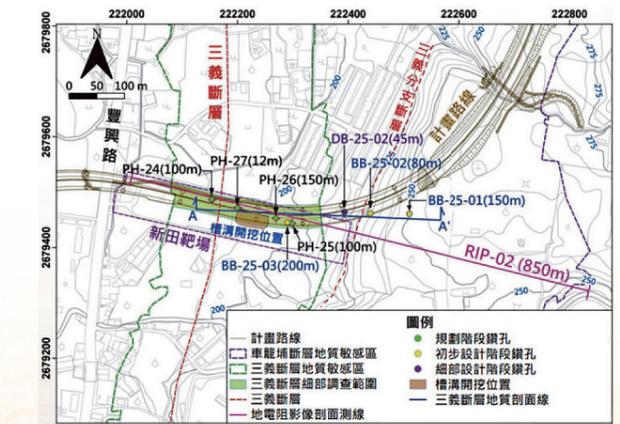
圖 17 三義斷層相關地質探查位置圖

為釐清三義斷層特性辦理之相關地質探查項目，除了地表地質調查之外，尚包含地電阻影像剖面法、地質鑽孔以及槽溝開挖，相關位置詳圖 17；於槽溝開挖面採得之含碳物質另送實驗室辦理碳十四定年，據以探討斷層活動史。

計畫路線與三義斷層交會於新田靶場。靶場長約 400 m，長軸近東西向（詳圖 17），場區因已人為整地而未能發現斷層露頭及相關地形特徵，但在靶場東側高差約 40 至 50 m 之階地崖坡趾處發現一處斷層露頭，可見到風化砂岩層覆蓋於礫石層之上（詳圖 18），推測為東側上盤岩層往西逆衝覆蓋至礫石層上所致。由露頭所在位置研判，其應屬大致平行於三義斷層東側之三義分支斷層露頭。

在用地取得限制下，最終擇定於新田靶場內 PH-26 及 PH-27 兩鑽孔之間進行槽溝開挖調查（詳圖 17）。槽溝採 4 階開挖，最大深度約 8 m，長約 40 m，寬約 15 m（詳圖 22）。由槽溝南、北側牆剖面地質測繪結果可區分出 3 次古地震事件（詳圖 23），配合碳十四定年成果推估地震再現週期約為 1,620 年；以槽溝剖面中傾斜地層之最大位移落差與可能活動年代估算，其垂直抬升速率約 0.78 公厘/年，配合推估斷層角度計算得沿斷層面之長期滑移速率約 0.9 公厘/年。參照美國加州運輸部之建議，採用機率式分析與定值式分析結果之較大值進行設計考量，最終建議之三義斷層沿斷層面之設計考量位移量為 1.1 m。

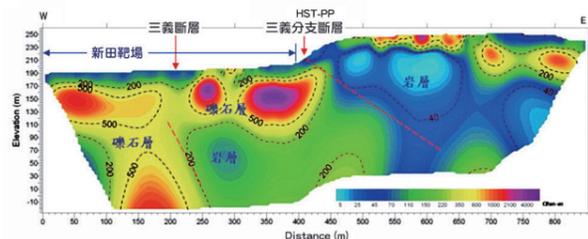
圖 19 RIP-02 地電阻影像剖面地質解釋

由地電阻影像剖面測線 RIP-02 成果（詳圖 19）顯示，在測線剖面里程 220 m 及 410 m 處，兩側地層有較大地電阻率差異，可能分別為三義斷層及三義分支斷層影響所致。此外，由調查區 8 孔地質探查鑽孔施鑽結果（詳圖 20）顯示，鑽孔 BB-25-01 及鑽孔 BB-25-02 均鑽穿三義分支斷層面，鑽孔 BB-25-03 亦順利鑽穿三義斷層面，相關岩心照片詳圖 21。藉由

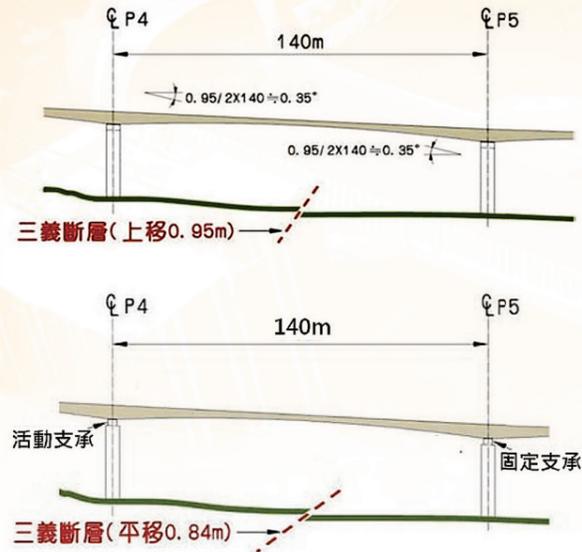
圖 24 高架橋跨越三義斷層因應概念

潭子高架橋 (1) 於跨越三義斷層的橋梁單元跨徑採 140 m。東側橋墩（編號 P4）位於斷層上盤，與上部結構接合採用滑動支承，西側橋墩（編號 P5）位於斷層下盤，與上部結構接合採用固定支承。當三義主斷層沿斷層面錯移 1.1 m 時，垂直方向 0.95 m 的位移量，對跨徑 140 m 的橋梁單元兩端僅造成約 0.35° 的相對傾動角度，如圖 24 所示。當三義主斷層造成 0.84 m 的水平向位移時，相當於橋墩 P4 往橋墩 P5 的方向移動 0.84 m，此滑移量將由橋墩 P4 於其上部結構之間的滑動支承吸收，令上部結構完全不受擠壓縮短的力量影響（詳圖 24）。

依地質調查結果建議之三義斷層沿斷層面之設計位移量為 1.1 m。斷層面傾角在近地表處約為 60°，較深處可能漸變至約 40°。以斷層面傾角 60° 計算得水平位移為 0.55 m、垂直位移為

0.95 m；若以斷層面傾角 40° 角計算，水平位移為 0.84 m、垂直位移為 0.71 m；橋梁設計時係採取較大水平位移 0.84 m 及較大垂直位移 0.95 m 納入考量。

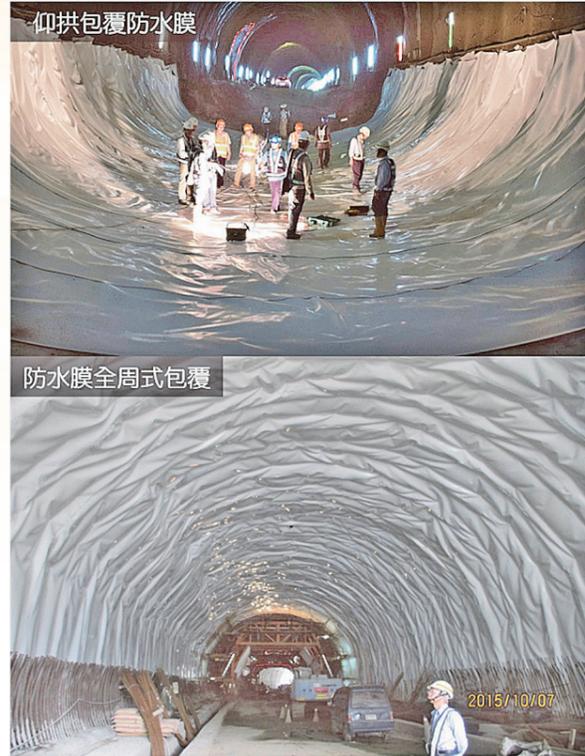
圖 26 隧道全周式防水膜包覆情況

此外，本計畫三座隧道全線設置仰拱並採全周式防水膜包覆，如圖 26 所示，即所謂的不

排水隧道。目的在於避免營運階段隧道周遭的地下水流入隧道內，以盡可能降低新建隧道對於地下水文的改變。採取此一友善環境的設計創舉，令國道 4 號豐原潭子段成為台灣第一條全線隧道採不排水隧道設計之高速公路。

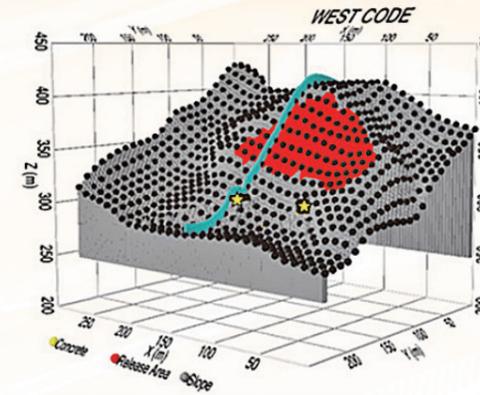
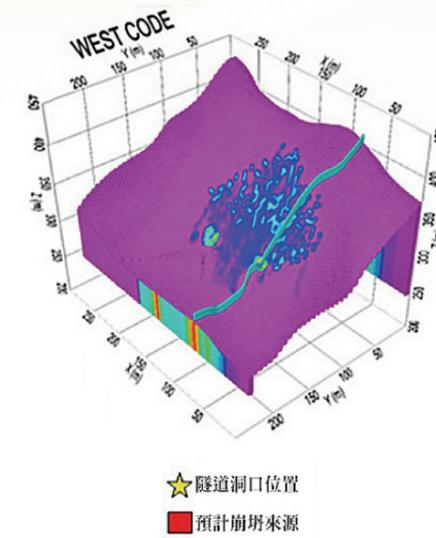
圖 27 豐原 3 號隧道西洞口三維落石分析結果

部分隧道洞口涉及或鄰近山崩與地滑地質敏感區（詳圖 5），洞口地質安全亦須審慎評估與考量。遂於設計階段利用三維落石預測程式 CRSP (Colorado Rockfall Simulation Program) 分析落石可能彈跳高度與停留位置（詳圖 27）。分析結果顯示，大部分落石不會掉落於路面，然考量本計畫道路服務水準標準較高，為確保行車安全，故於落石潛勢較高的豐原 2 號隧道及豐原 3 號隧道東、西洞口，將橋台/井式基礎設置於洞口內，採用逆傾式洞門設計，其凸出之帽簷結構可防止落石災害，並於洞口上邊坡設置防落石柵（詳圖 28）。此外，豐原 2 號隧道東行線西洞

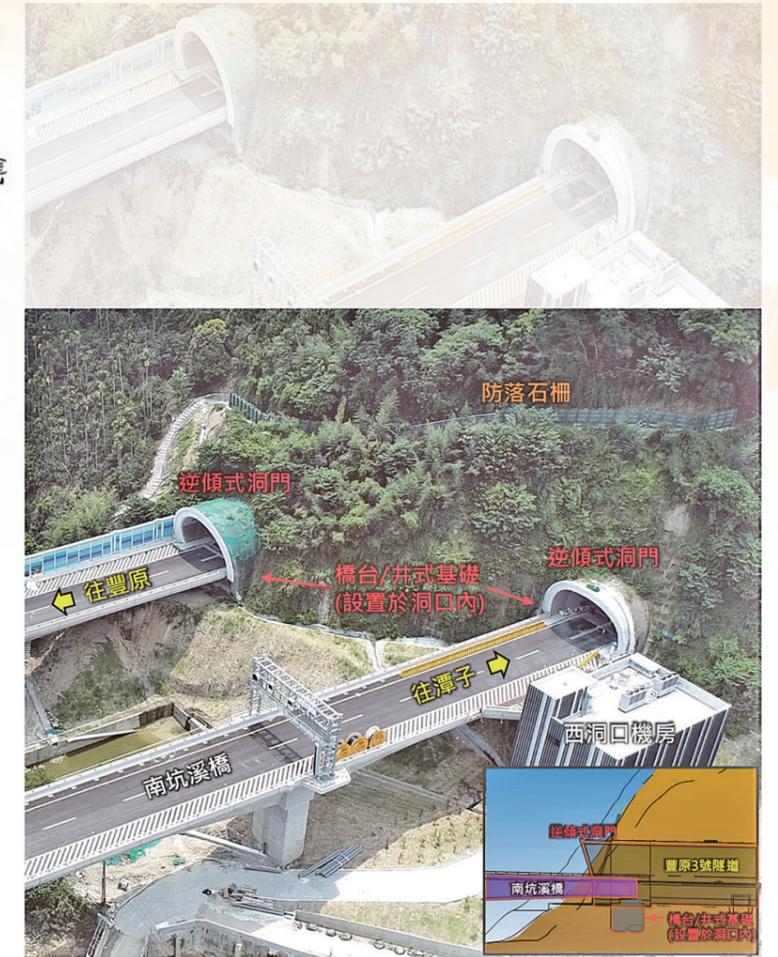
圖 28 豐原 3 號隧道西口橋台/井式基礎置於隧道內、逆傾式洞門及上邊坡防落石柵

口、3 號隧道西行線東、西洞口以及東行線西洞口，因地勢陡峻，將橋台與隧道洞口進行共構設計（詳圖 28），據以減少洞口開挖量體，盡可能保有原始自然景觀。
