口宵里斷層地下構造特性與向北延伸性初探

童煜翔 黎明工程顧問股份有限公司 / 組長、應用地質技師

尤芊翔 黎明工程顧問股份有限公司 / 工程師、應用地質技師

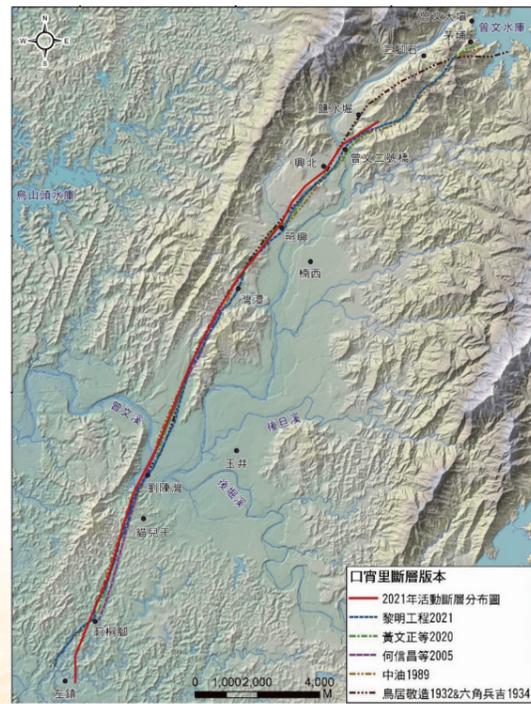
圖 1 各單位口宵里斷層跡分布及地形圖

口宵里斷層最早係由烏居敬造（1932）在臺南州新化油田調查報告及新化油田地質圖中所提出，但繪製範圍僅及於曾文溪附近至左鎮之間，而後六角兵吉等（1934）在臺南州玉井油田調查報告及玉井油田地質圖調查後，將其往北延伸至嘉義縣大埔鄉曾文水庫南岸山區一帶；爾後中國石油公司（1989）、何信昌等（2005）地質圖均有圖示（如圖 1）。

口宵里斷層沿著玉井盆地西側分布，涵蓋丘陵、盆地與曲流地形（圖 1）。

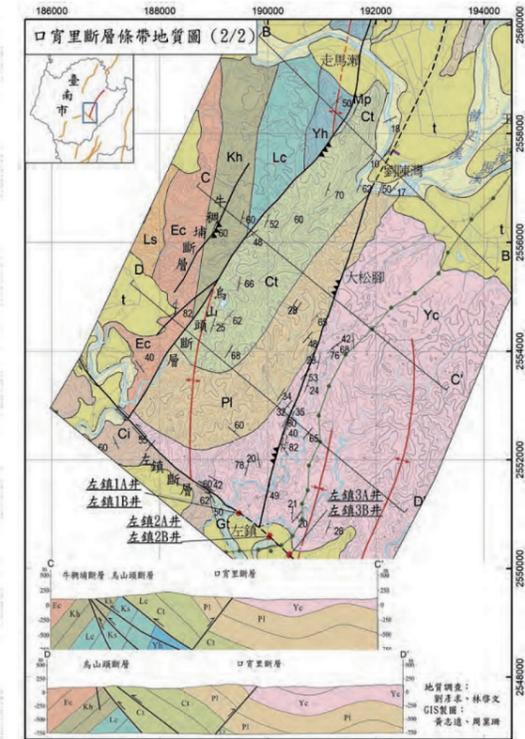
圖 2 口宵里斷層條帶地質圖：各剖面顯示烏山頭斷層與口宵里斷層的距離約 1~3 公里

口宵里斷層上盤地層為竹頭崎層及北寮層，下盤為北寮層、玉井頁岩及階地堆積層，斷層條帶地質圖如圖 2 所示。

隨著口宵里斷層滑移量向南北兩端逐漸減小，構造形貌漸由斷層轉為單斜褶皺與其軸部破裂，斷層北端上盤改為隘寮層與茅埔頁岩，下盤為竹頭崎層；斷層南端上下盤由於滑移量減小均為玉井頁岩。

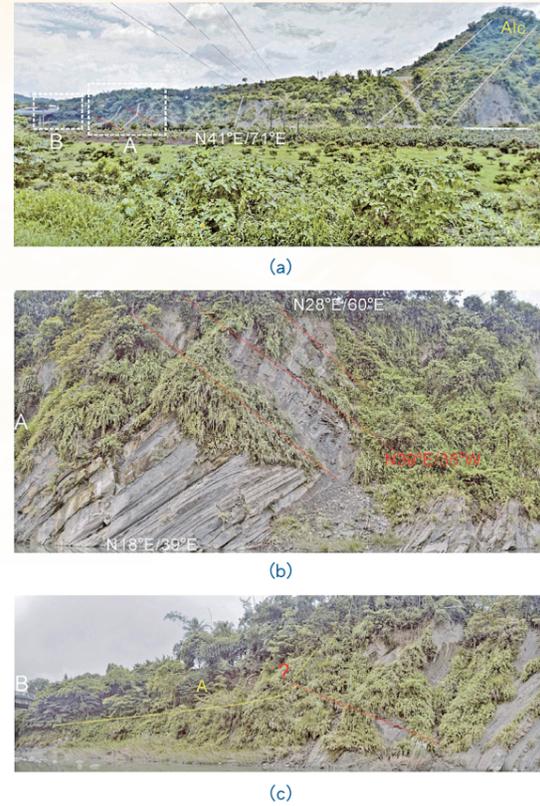
圖 3 曾文二號橋南側地層褶皺與斷層露頭位置：(a) 曾文二號橋南側剖面全景；(b) 在橋附近岩層位態呈膝折形式陡變，由西側近 60°~70°，膝折帶中發育數道向西傾斜約 30°~40° 的逆斷層；(c) 在地形崖東側轉為僅約 10°~30°

- (1) 北段－灣潭以北：斷層沿線多階地，部分高位階面留存線狀崖，斷斷續續延伸至曾文二號橋；橋南側岩層呈膝折形褶曲，西側為向東傾斜 60°~70° 岩層，線狀崖東側為向東傾斜 10°~30° (圖 3)。野外調查斷層僅延伸至曾文二號橋，以北區域因缺乏露頭無法確認斷層是否繼續延伸或已經尖滅 (地礦中心，2021)。
- (2) 中段－灣潭至劉陳灣：灣潭地區小溪溝的露頭有一明顯界面，西側為厚層泥岩偶夾薄層砂岩，層面位態 N43°E/71°E，西側有密集裂面，但未發現剪切構造；東側為中至厚層泥質砂岩偶夾薄層泥岩，層面位態 N5°E/23°E；此界面可能為斷層地表延伸。劉陳灣出露約 1 公里寬連續剖面 (圖 4)，上盤厚層砂頁岩互層屬於竹頭崎層，呈高角度向東傾斜甚至倒轉，向東逆衝至北寮頁岩

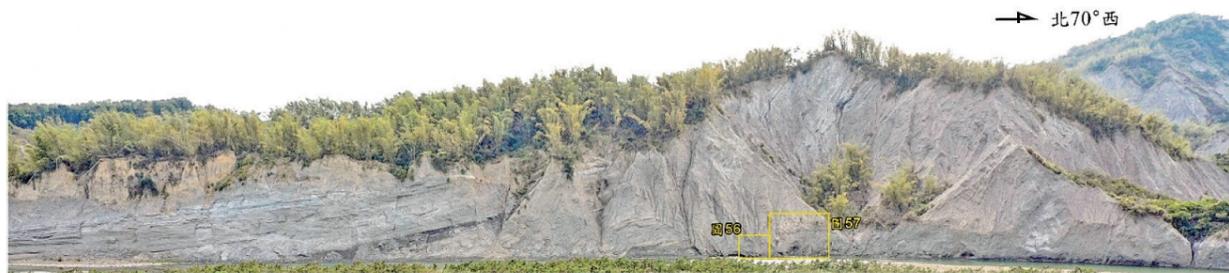
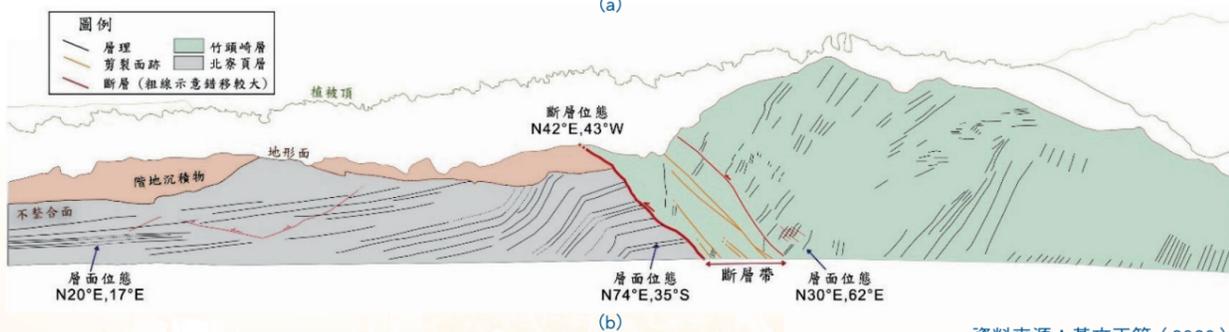
圖 4 劉陳灣地區之口宵里斷層地質露頭剖面：(a) 壁面岩層出露完整的斷層帶露頭；(b) 上盤岩層有褶曲、錯斷的現象，下盤岩層出現類似急折褶皺的變形，斷層帶中層面呈高傾角，有數條延伸數公尺剪裂帶 (橘色實線)

與階地堆積層之上，斷層位態 N2°E/38°W；下盤階地礫石受斷層錯移並撓曲 (黃文正等，2020)。

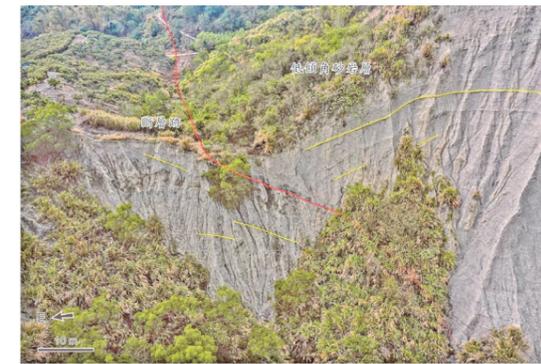
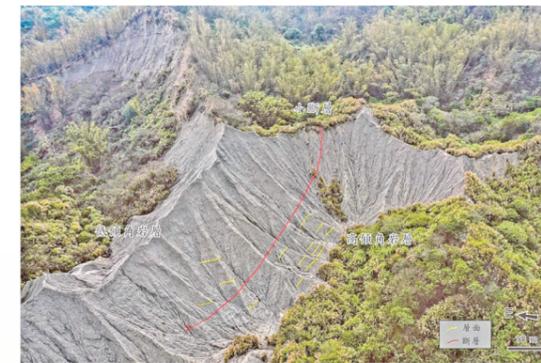
圖 5 貓兒干兩處岩層位態驟變的露頭：(a) 露頭中出現一向西傾斜的斷層；(b) 小斷層西側岩層呈高傾角，東側岩層呈低傾角

- (3) 南段－劉陳灣以南至左鎮：劉陳灣斷層崖向南延伸，崖高逐漸降低與河溝侵蝕，線狀崖特徵逐漸不明顯。貓兒干地區距離曾文溪河岸約 700 m，有一層面傾角驟變露頭 (圖 5)，露頭中斷層向西傾斜約 30°~40°，斷層東側出露厚層泥岩，剪裂帶西側出露薄層砂岩與頁岩互層。另一距曾文溪河岸約 1 公里處露頭，可觀察一小型斷層，斷層兩側岩性為泥岩層夾薄砂岩層，斷層東側層面傾角較緩，西側層面傾角較陡，約為 50°~70° 向東傾斜。左鎮附近，僅呈現單斜與軸部的向西傾斜小型斷層，推測已尖滅 (黃文正等，2020)。

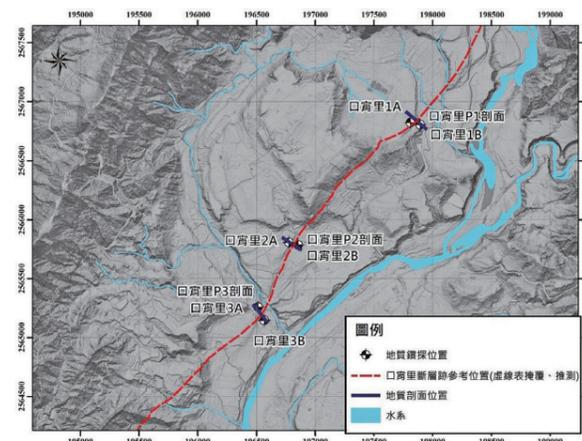
圖 6 曾文二號橋至照興地區鑽探位置圖

考量照興以北至曾文二號橋以南，斷層線形不明顯，僅存部分連續性不佳之線形崖，且照興地區有較多保全對象，故優先針對曾文二號橋至照興之間之地形線形進行地質鑽探調查工作（圖 6）以釐清口宵里斷層於北段之地下地質構造特性。

本剖面鑽井包含口宵里 1A (100 m)、口宵里 1B (50 m)，剖面平面位置圖如圖 6 及地質剖面圖詳見圖 7。

本剖面鑽井包含口宵里 2A (100 m)、口宵里 2B (50 m)，剖面平面位置圖如圖 6 及地質剖面圖詳見圖 8。

本剖面包含口宵里 3A (100 m)、口宵里 3B (50 m) 剖面平面位置圖如圖 6 及地質剖面圖詳見圖 9。

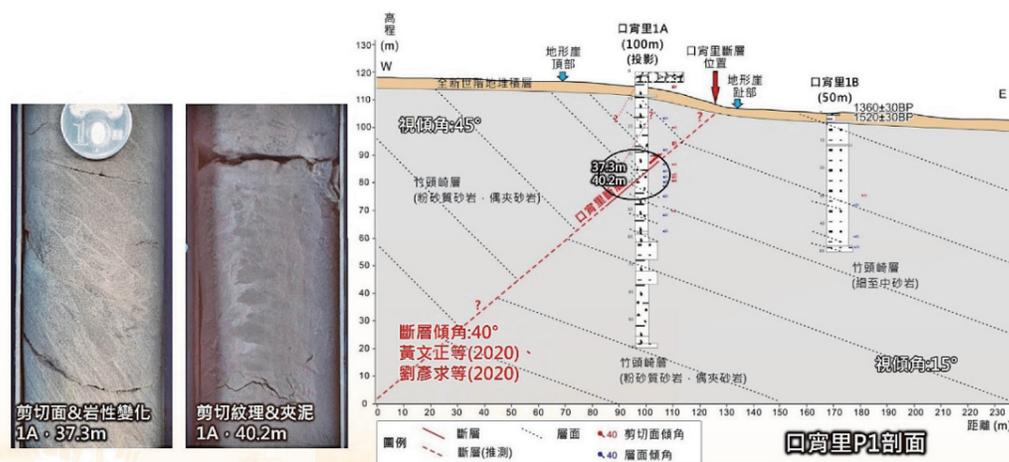
圖 7 口宵里 P1 地質剖面圖

- (1) 地形特徵：地表地形崖頂部位於水平距離 70 m 處、地形崖趾部位於 134 m 處。
- (2) 剖面地層分布：由淺至深為全新世階地堆積層、竹頭崎層。竹頭崎層在斷層上盤側口宵里 1A 井，岩性較接近粉砂質砂岩，部分岩層有強烈生物擾動；下盤側口宵里 1B 井，則為細至中砂岩，岩層皆有劇烈生物擾動。
- (3) 地層褶曲特性：口宵里 1A 井岩層傾角隨深度增加有明顯變化，在 0 至 40 m，介於 35° 至 45°，接近 40.2 m (斷層通過處) 深度傾角變陡至 55°，過該深度後岩層傾角介於 20° 至 25° 之間。1B 井無明顯傾角變化，傾角介於 15° 至 20°。
- (4) 斷層剪切構造特性：口宵里 1A 井剪切面分布於 5.5、25.5 至 27.1 m、39.5 至 40.4 m，其中 40.2 m 最為劇烈，為一夾有泥質及剪碎角礫之破碎帶。在 40.4 m 以下則無剪切出現，已進入下盤。1B 井則未發現剪切構造，顯示該井位於下盤。

綜合前述，本 P1 剖面研判口宵里斷層通過口宵里 1A 井深度 40.2 m 處，斷層面傾角測量自本計畫在口宵里 1A 井 40 m 附近量測到的 40° 剪裂帶、黃文正等 (2020) 在劉陳灣量測到的 43°W、劉彥求等 (2020) 在劉陳灣量測到的 38°W，本計畫評估後認為口宵里斷層面傾角為 40°。

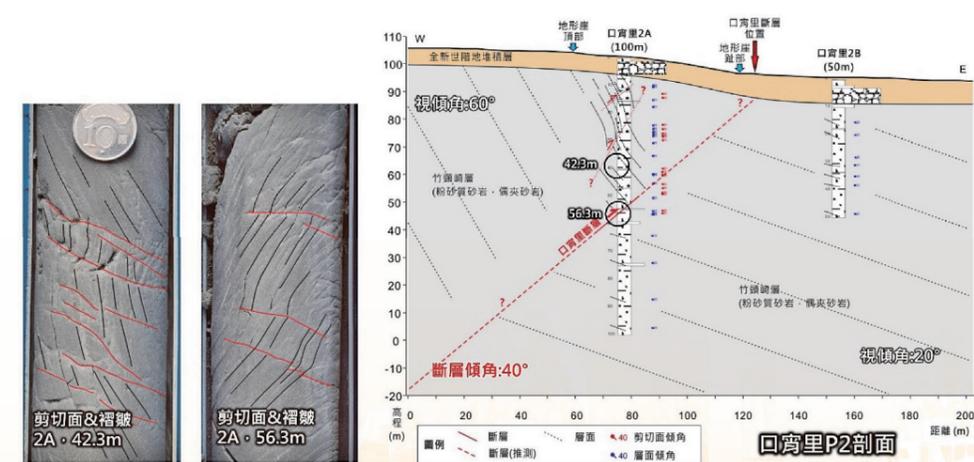
圖 8 口宵里 P2 地質剖面圖

- (1) 地形特徵：地形崖頂部位於水平距離 59 m 處、地形崖趾部位於 119 m 處。
- (2) 剖面地層分布：本剖面地層與 P1 剖面類似。位於下盤側口宵里 2B 井，其階地堆積層厚度較上盤側 2A 井厚。下方竹頭崎層皆為中層至厚層粉砂質砂岩偶夾細砂岩。
- (3) 地層褶曲特性：口宵里 2A 井岩層傾角變化劇烈，在地表至 56.3 m 處傾角介於 60° 至 90°，並伴隨剪裂帶出現，56.3 m 以下傾角介於 15° 至 25° 之間。2B 井無明顯傾角變化，介於 15° 至 35°。
- (4) 斷層剪切構造特性：口宵里 2A 井剪裂帶分布於 23.8 至 30.0 m、42.3 至 56.3 m，其中在 42.3、54.3、56.3 m 出現伴隨岩層撓曲的

剪裂帶。至 56.3 m 以下則無剪切出現，已進入下盤。2B 井則未發現剪切構造，顯示該井位於下盤。

綜合前述，本 P2 剖面研判口宵里斷層通過口宵里 2A 井深度 56.3 m 處的剪裂帶，呈現急折褶皺伴隨剪裂面發育，未發現夾角礫之破碎帶。

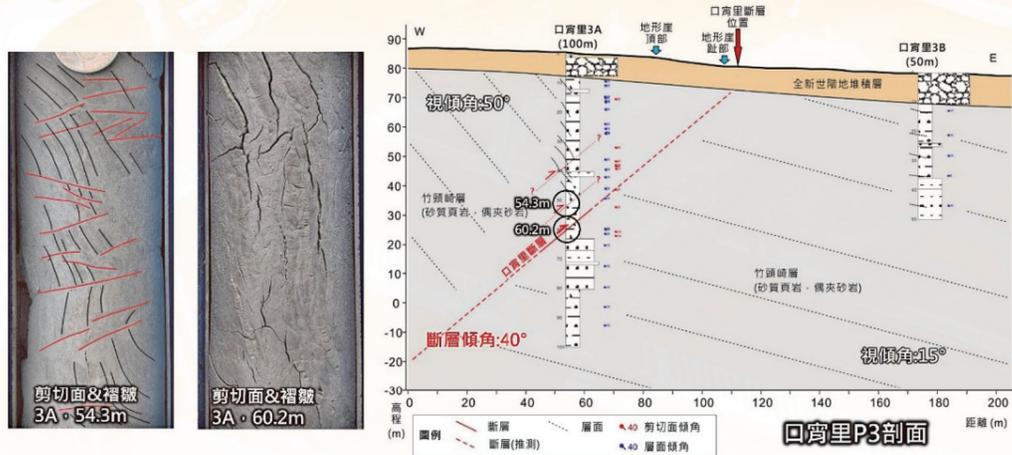
圖 9 口宵里 P3 地質剖面圖

- (1) 地形特徵：地形崖頂部位於水平距離 84 m 處、地形崖趾部位於 108 m 處。
- (2) 剖面地層分布：本剖面地層與 P1、P2 剖面類似。位於下盤側口宵里 3B 井，其階地堆積層厚度較上盤側 3A 井厚。下方竹頭崎層皆為砂質頁岩偶夾細砂岩。
- (3) 地層褶曲特性：口宵里 3A 井在 60.2 m 前岩層傾角介於 40° 至 55°，並伴隨小褶皺出現，在 60.2 m 後約為 15°。3B 井無明顯傾角變化，岩層傾角介於 5° 至 15°。
- (4) 斷層剪切構造特性：口宵里 3A 井於 52.4、54.3、60.2 m 處出現小型褶皺伴隨剪裂帶現象。3B 井則未發現剪切構造，顯示該井位於下盤。

綜合前述，本 P3 剖面研判口宵里斷層通過口宵里 3A 井深度 60.2 m 處，該處為小型褶皺伴隨剪裂帶構造，剪切現象對比 P1、P2 剖面較不劇烈，並未發現夾角稜之破碎帶。

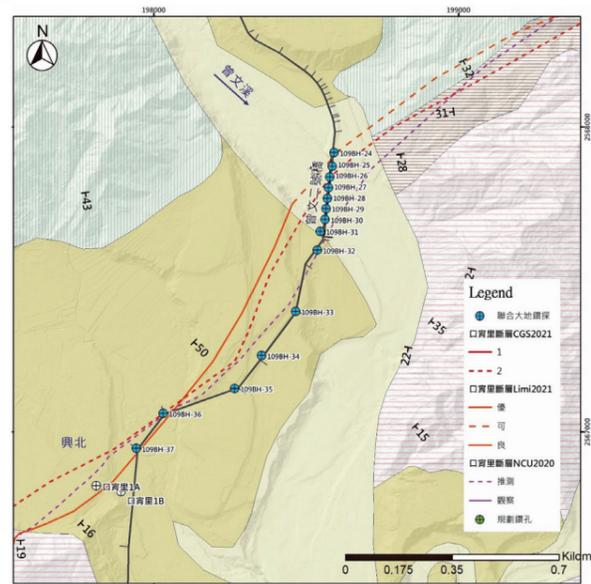
圖 10 曾文二號橋周邊鑽探調查位置圖

依現階段既有口宵里斷層調查資料來看，具有較確切斷層參考點（斷層露頭或鑽探剖面）可畫設斷層跡的區域北起曾文二號橋往南經照興、灣潭、劉陳灣至左鎮附近。曾文二號橋以北區域，由「曾文南化聯通管統包工程 A1 標」地質鑽探成果得知（南區水資源分署，2020），口宵里斷層於曾文二號橋附近通過，而向北延伸情況不明（圖 10）；由曾文水庫南側至曾文二號橋一帶地形上呈現單面山或豚背嶺地形，主要為砂頁岩互層岩性差異侵蝕導致，口宵里斷層在曾文二號橋以北的深坑溪大致沿主流分布，確實度較更北方之竹頭尖（三腳石）以北高，但仍未發現明顯地形線形，而竹頭尖（三腳石）以北區域則幾乎看不出斷層跟地形之間關聯，因此曾文二號橋以北區域過去皆因缺乏實際露頭無法確認斷層是否繼續延伸或已經尖滅。

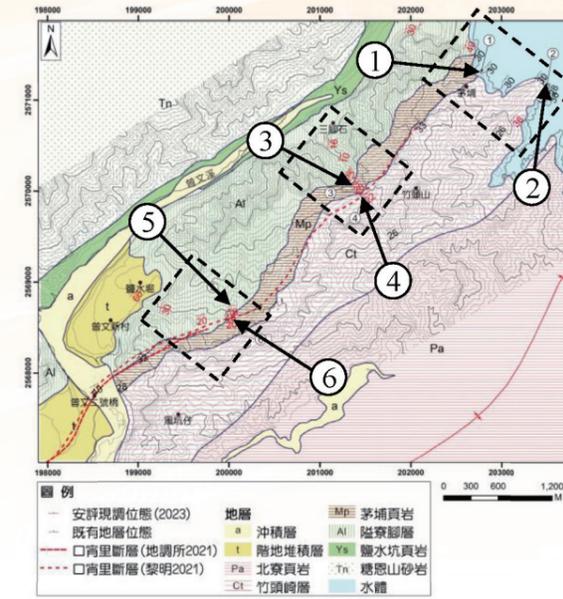
圖 11 口宵里斷層向北延伸區域露頭調查成果圖：由北往南調查區域分別為 (1) 曾文水庫南岸茅埔一帶；(2) 三腳石野溪產業道路；(3) 鹽水堀深坑溪產業道路

前期地礦中心活動斷層調查報告（2020 及 2021 年）根據地形判釋所推估之口宵里斷層跡區域進行地表露頭調查，主要調查區域可劃分為三處：(1) 曾文水庫南岸茅埔一帶；(2) 三腳石野溪產業道路；(3) 鹽水堀深坑溪產業道路。調查露頭位態分布及照片位置如圖 11 所示。

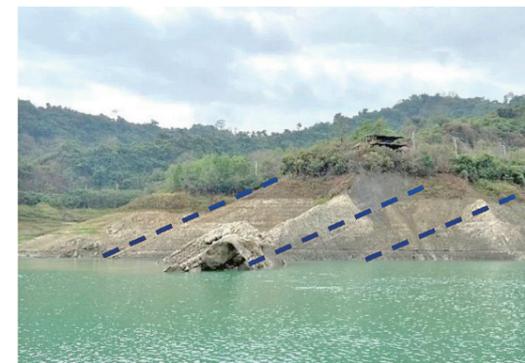
調查點 1 蓄水區左岸連續露頭，岩性為層狀砂岩偶夾頁岩，地層位態呈 N30°E/30°E，地層連續完整無剪裂破碎及錯移情形，未見斷層跡象（朝南南西拍攝）

續（圖 11 調查點 1、2），岩性以層狀砂岩偶夾頁岩為主，地層位態大致呈 N30°~40°E/30°~40°E，岩層未發現間斷或重複疊置錯移或剪裂破碎情形，因此並未發現口宵里斷層延伸至本區域之證據。

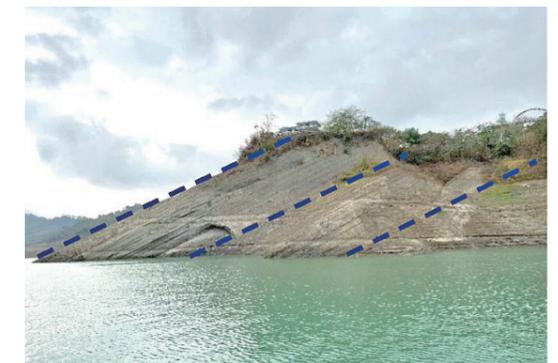
調查點 2 蓄水區左岸連續露頭，岩性為層狀砂岩偶夾頁岩，地層位態呈 N22°E/28°E，地層連續完整無剪裂破碎及錯移情形，未見斷層跡象（朝南南西拍攝）

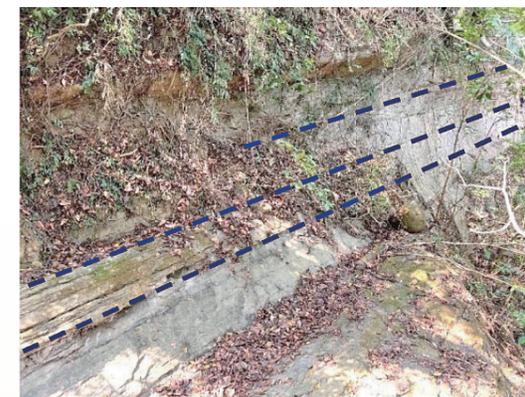
調查點 3 三腳石產業道路於可能斷層跡下盤側露頭，岩性為層狀泥質砂岩，地層位態呈 N60°E/20°E，地層連續完整無剪裂破碎及錯移情形，未見斷層跡象（朝南南西拍攝）

三腳石野溪產業道路大致與斷層線形正交，藉由產業道路及野溪沿線露頭調查可瞭解口宵里斷層存在與否，根據調查結果顯示三腳石野溪產業道路沿線出露之岩層岩性以層狀泥質砂岩為主，位態大致呈 N40°~60°E/20°~32°E，於可能斷層線形上下盤並未有顯著位態變化，且岩層大體完整均一（圖 11 調查點 3、4），岩層無間斷或重複疊置錯移或岩層剪裂破碎情形，因此並未發現口宵里斷層延伸至本區域之證據。

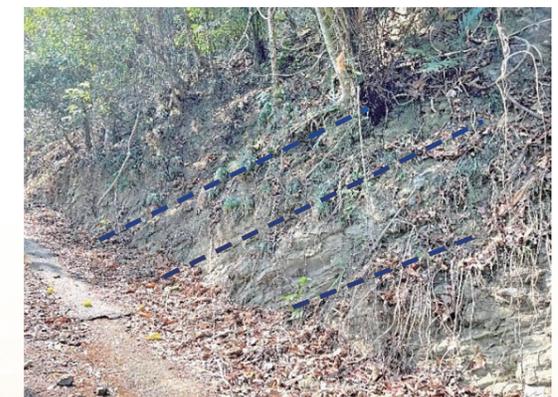
調查點 4 三腳石產業道路於可能斷層跡上盤側露頭，岩性為層狀泥質砂岩，地層位態呈 N50°E/22°E，地層連續完整無剪裂破碎及錯移情形，未見斷層跡象（朝南南東拍攝）

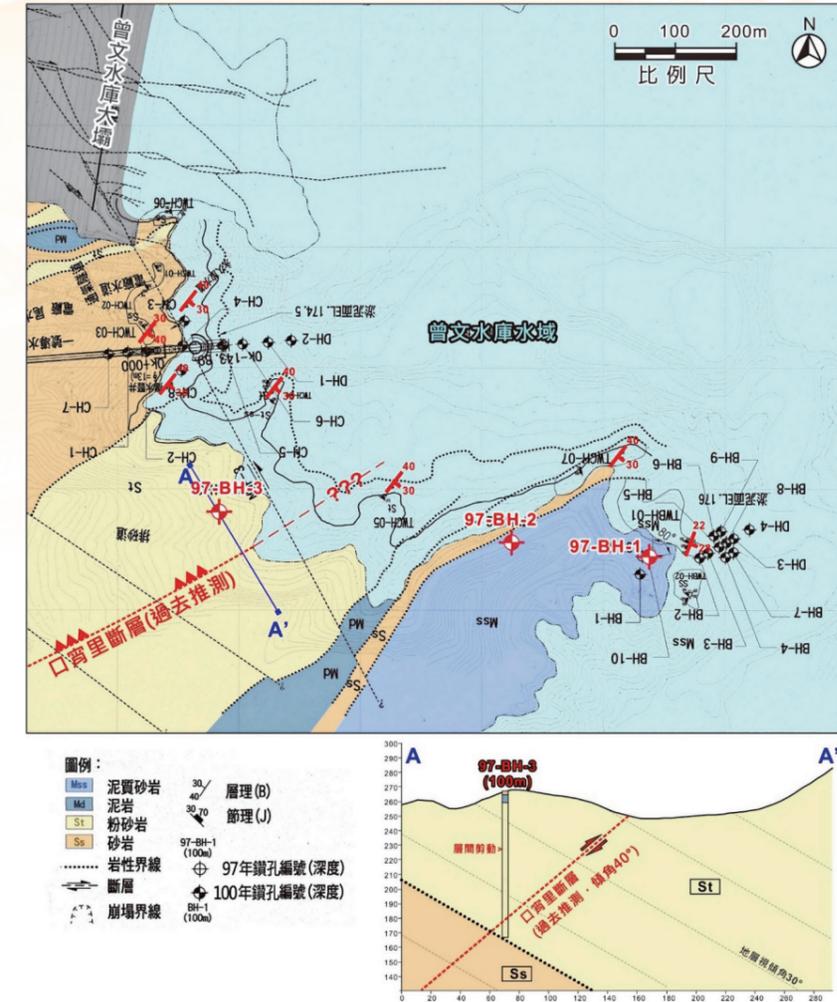
註：原始圖面南方在圖面上方，為方便閱讀改為北方在上，故圖面文字顛倒，特此說明。
修改自：經濟部水利署南區水資源分署（2011）

圖 12 曾文水庫南岸地質平面與剖面圖

另外根據「曾文水庫力排砂等可行性規劃調查設計」（南區水資源分署，2011）補充地質調查成果（圖 12），由可能斷層線形兩側鑽孔 97-BH-2（下盤側）、97-BH-3（上盤側）鑽探成果，97-BH-3 於深度 80 m 斷層預期通過處未發現剪裂帶，岩性為泥質砂岩或粉砂岩，岩層傾角約 30° 左右，整體岩石品質良好、RQD 多介於 90 至 100，97-BH-2 之岩性及岩層傾角亦類似於 97-BH-3，因此可研判口宵里斷層並未向北延伸至曾文水庫南岸一帶。

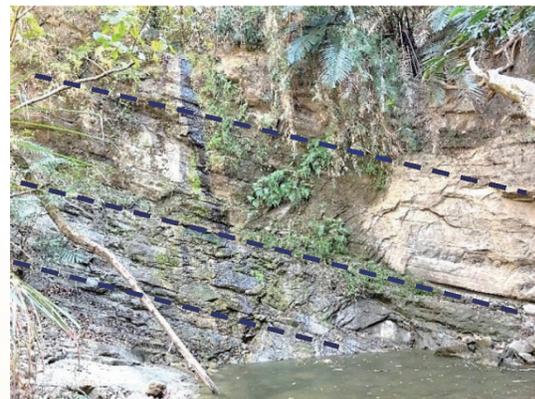
調查點 5 鹽水堀產業道路於可能斷層跡下盤側露頭，岩性為層狀泥質砂岩，地層位態呈 $N80^{\circ}E/18^{\circ}E$ ，地層連續完整無剪裂破碎及錯移情形，未見斷層跡象（朝東北拍攝）

鹽水堀深坑溪產業道路大致與可能斷層跡平行，因此藉由產業道路及深坑溪支流野溪露頭調查可清楚瞭解口宵里斷層存在與否，根據調查結果顯示鹽水堀深坑溪產業道路及支流野溪出露之岩層位態大致呈 $N80^{\circ} \sim 88^{\circ}E/16^{\circ} \sim 20^{\circ}E$ ，可能斷層跡上下盤並未有顯著位態變化，岩層大體完整均一（圖 11 調查點 5、6），地層無間斷或重複疊置錯移或岩層剪裂破碎情形，因此並未發現口宵里斷層延伸至本區域之證據。

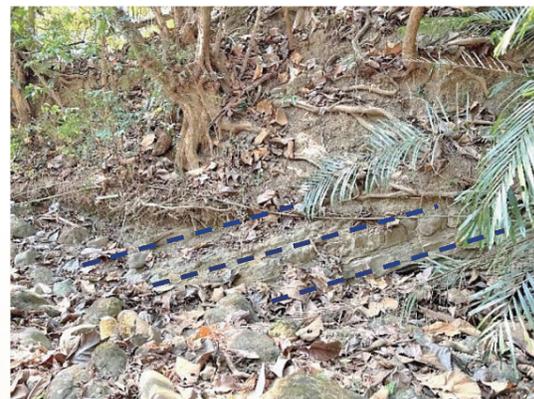
調查點 6 鹽水堀產業道路於可能斷層跡上盤側露頭，岩性為層狀泥質砂岩，地層位態呈 $N84^{\circ}E/20^{\circ}E$ ，地層連續完整無剪裂破碎及錯移情形，未見斷層跡象（朝西南西拍攝）
