高雄市政府工務局建築管理處

建築工程

補強-復工計畫書範本

補強-復工計畫書

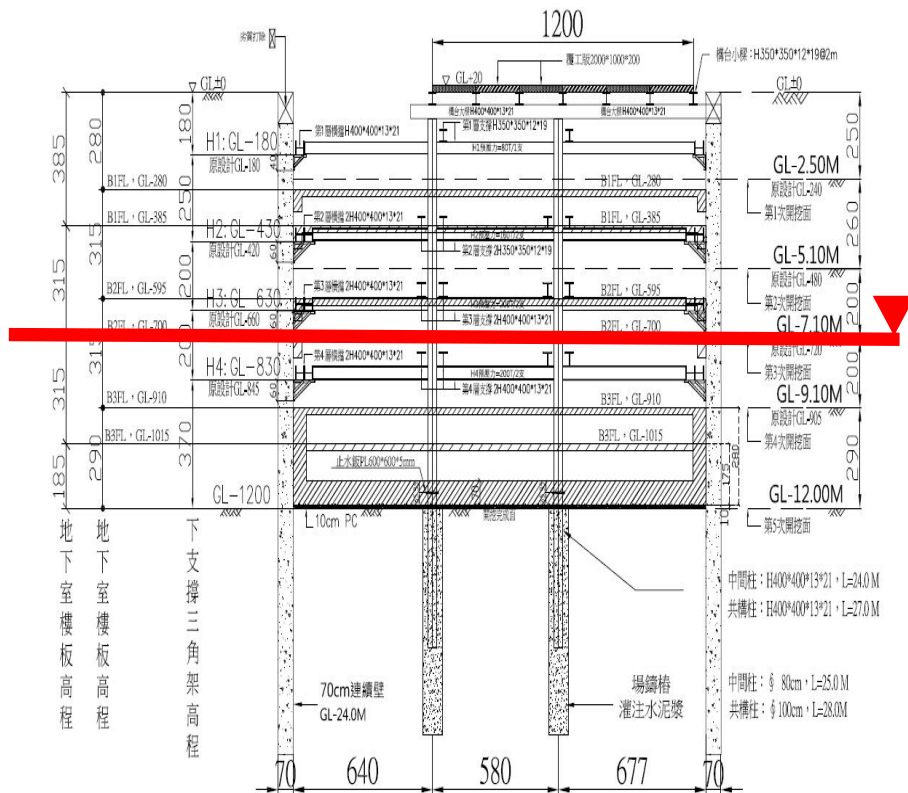
本案現場監測沉陷點(S-3、S-16、S-17、S-19~S-25)、鄰房傾度盤(T-1、T-2)及壁內傾斜管達監測行動值，依高雄市政府工務局建管處會議結論，召集相關專業人士，檢討整個擋土結構安全性，判斷現場東側有大量變位沉陷發生，並擬定後續補強應變措施，確認擋土措施安全無虞後，增加分區施工分區支撐及分區打設 PC 混凝土層等，作為補強措施後，並分析現況安全措施後，提出復工計畫，現況開挖支撐至 GL-7.1 米處(如圖 1)。

圖 1 開挖支撐至 7.1 米深處停工討論增加後續施工方式

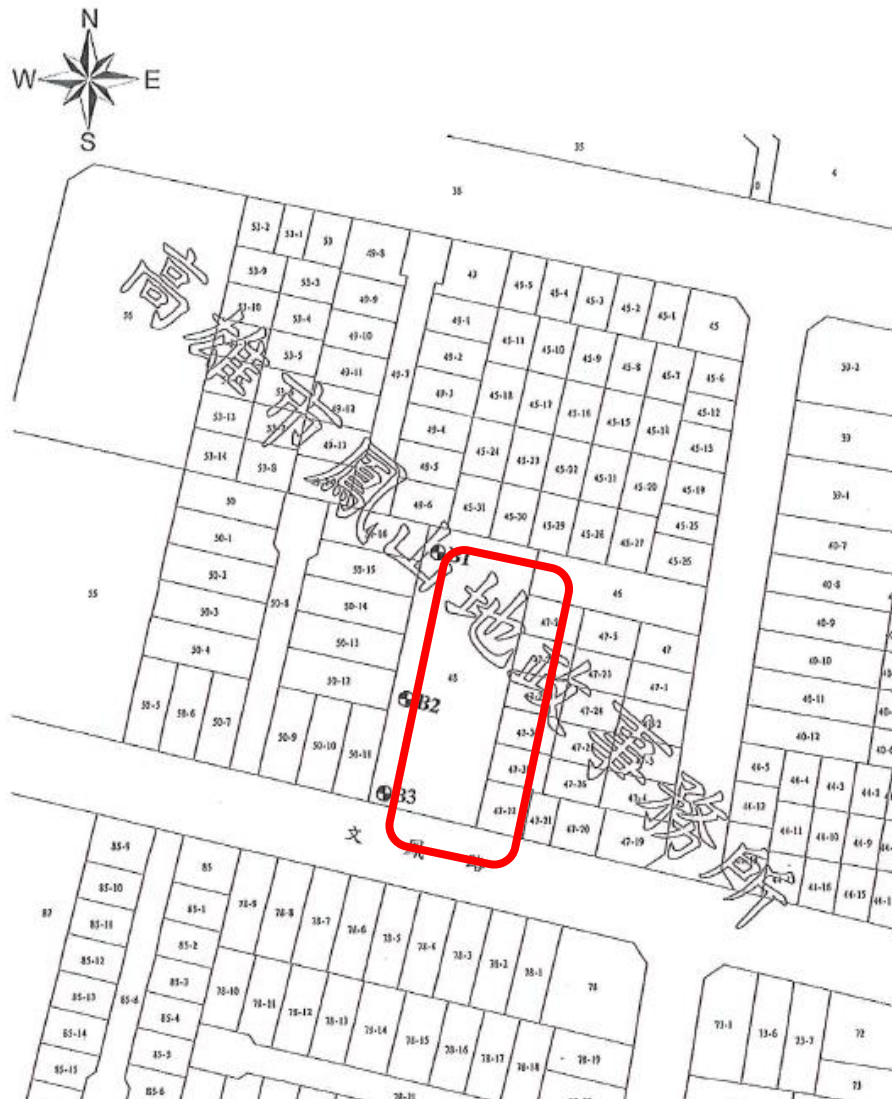
本案基地東西寬約 20 米，南北長約 56 米，基地面積小，地質鑽探孔位置如圖 2，因基地偏東側尚有收費停車場營運，正常地質鑽探 20 米範圍正常狀況下已可涵蓋，因此取孔位置偏於西側。

圖 2 地質鑽探孔位址

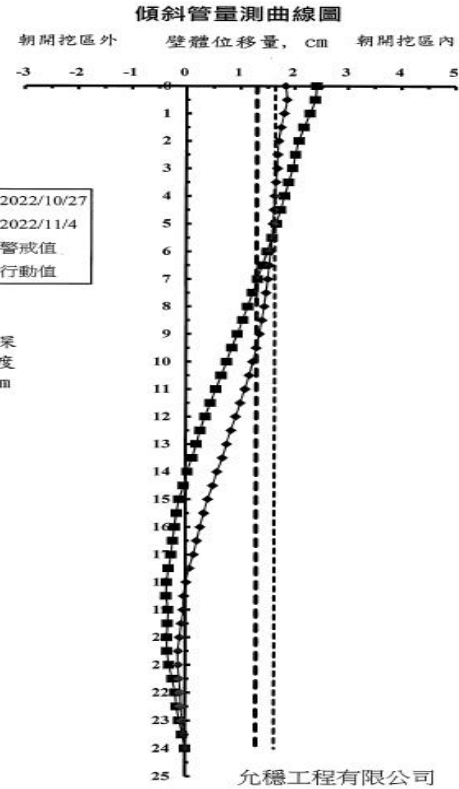
西側連續壁傾度管

反之西側連續壁側向變位 2.4 公分(如圖 2)，雖在合理參考值內，惟仍往上限靠近。

圖 4 連續壁變位圖

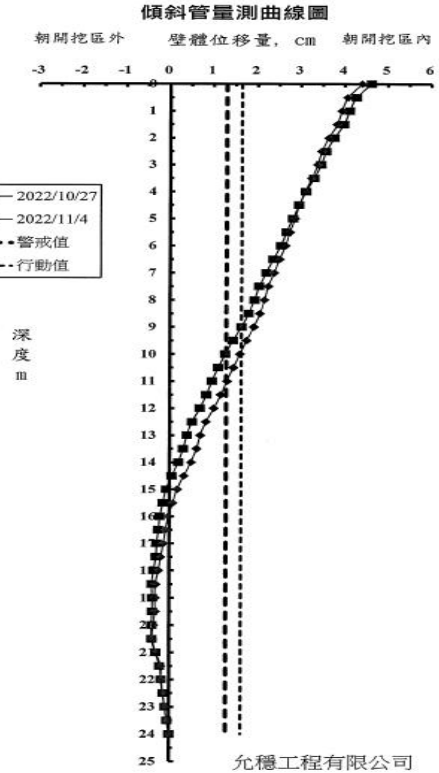
東側連續壁傾度管

雖同為軟黏土(N=5，接近於 N=4)高雄、台北仍有差異，但亦可酌加參考，以目前開挖至 7 米深計，連續壁最大側向變位推估約為 1.4~3.5 公分間，而實際上東側連續壁變位 4.4 公分(如圖 2)，已大於該參考值上限，值得加以注意，是否與該處開挖時發現垃圾回填相關，仍須進一步討論。

- 由連續壁側移量可以約略反推最大沉陷量，其公式為 $\delta_{vm}=0.5\sim 0.75\delta_{hm}$ 依該位址黏土特性推估，東側連續壁處傾度管 δ_{hm} 約等於 4.4CM，則推估目前最大沉陷量約在 2.2cm 至 3.3cm 間，實際檢驗附近沉陷點 S-17 及 S-18 其沉陷值分別高達 10.3 及 14 CM(如圖 3)，明顯有比較大的差距。
- 反觀西側連續壁傾度管 δ_{hm} 約等於 1.8CM，推估最大沉陷量約在 0.9~1.35CM 之間，比較其周邊 S-24 及 S-25 點位(如圖 3)實際最大沉陷值為 6.1CM，相對上沉陷量也比一般狀況大，但偏差性則無東側嚴重。
- 因此判斷東側土壤的側向及沉陷變形量與一般性土壤性質(N=5 黏土)出入較大，擋土壁側向變位量大，最大沉陷量也大，是否與該位址挖出來大量回填垃圾深度較深有關(東側至地面下約 5 米範圍，西側則大約至地面下 2.5 米左右)。

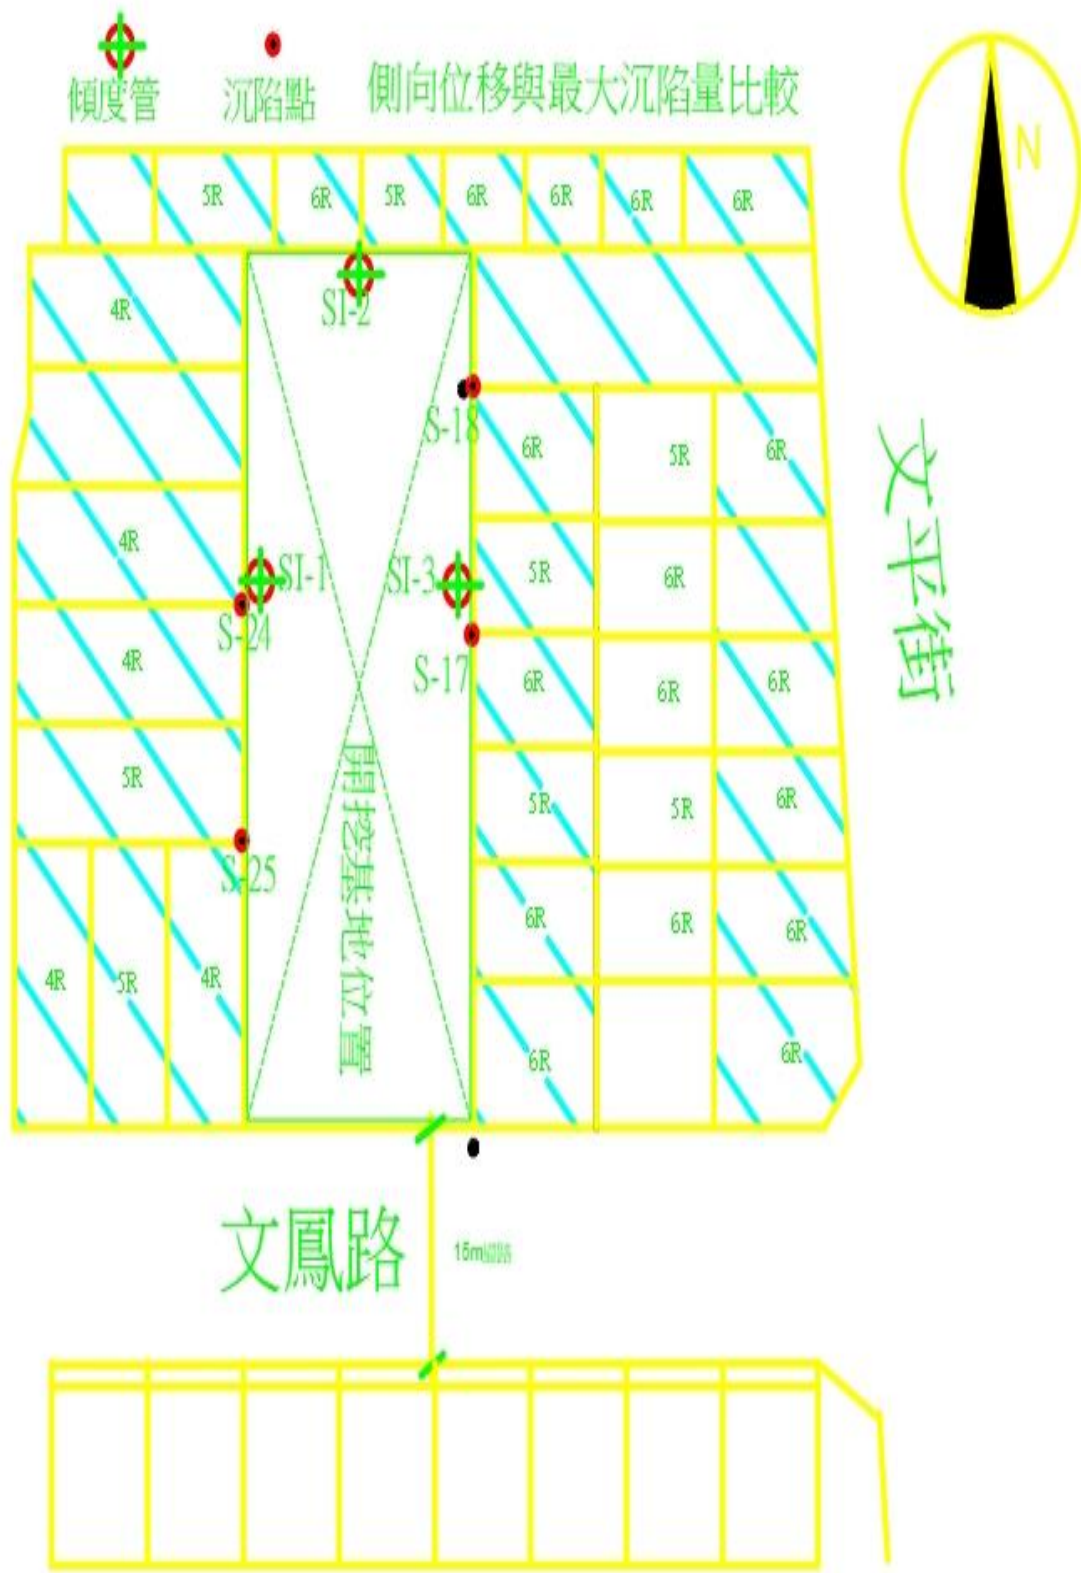
圖 6 傾度管及沉陷點相關位置

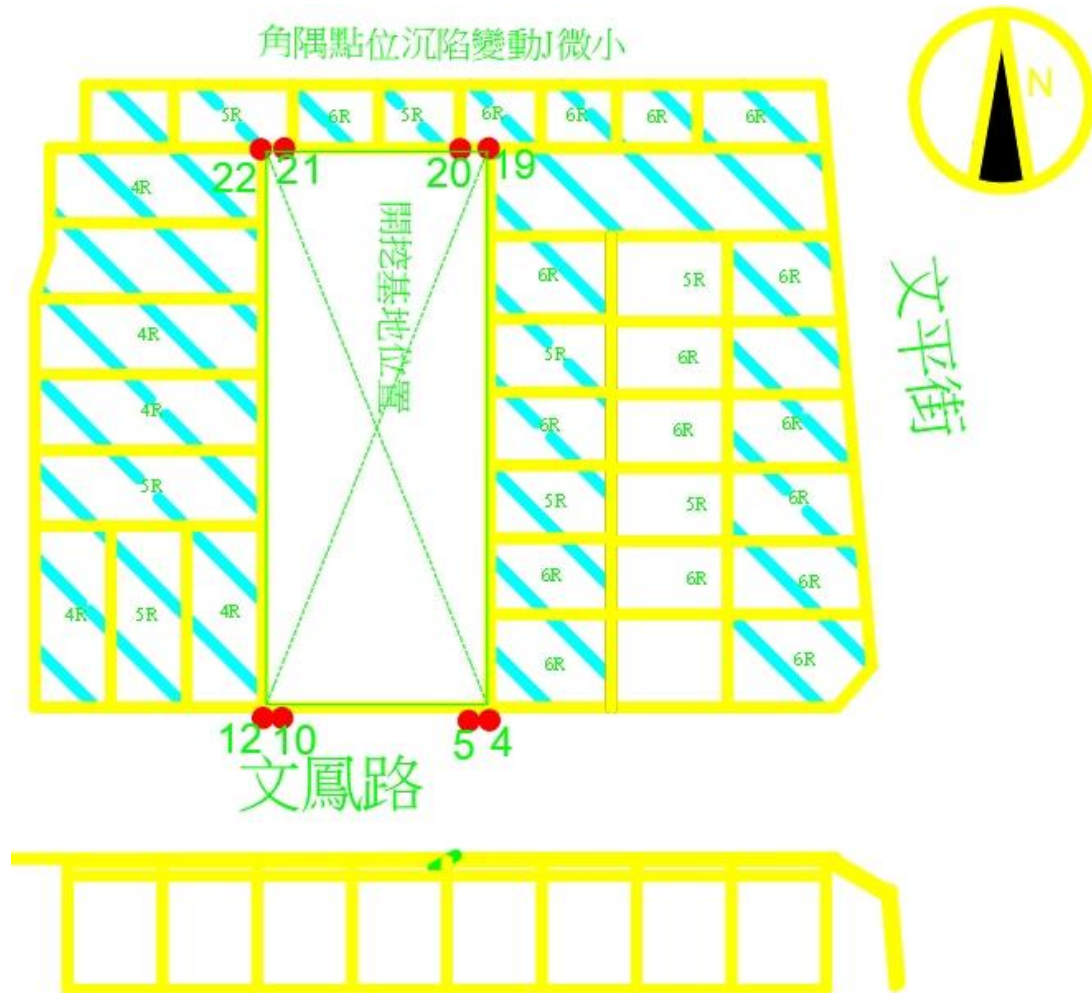
連續壁角隅由於受到拱效應作用，連續壁變形及地表沉陷均較小，本工地由連續壁施工完成後至 2022 年 11 月 2 日檢測圖中角隅旁 8 個點(如圖 5)，S-4、5、S-10、S-12、S-19、S-20、S-21、S-22(如圖 6)，確實於連續壁第一次施工後之沉陷檢測量，變化相當小，處於相對穩定狀態。

圖 7 連續壁角隅點相關位置

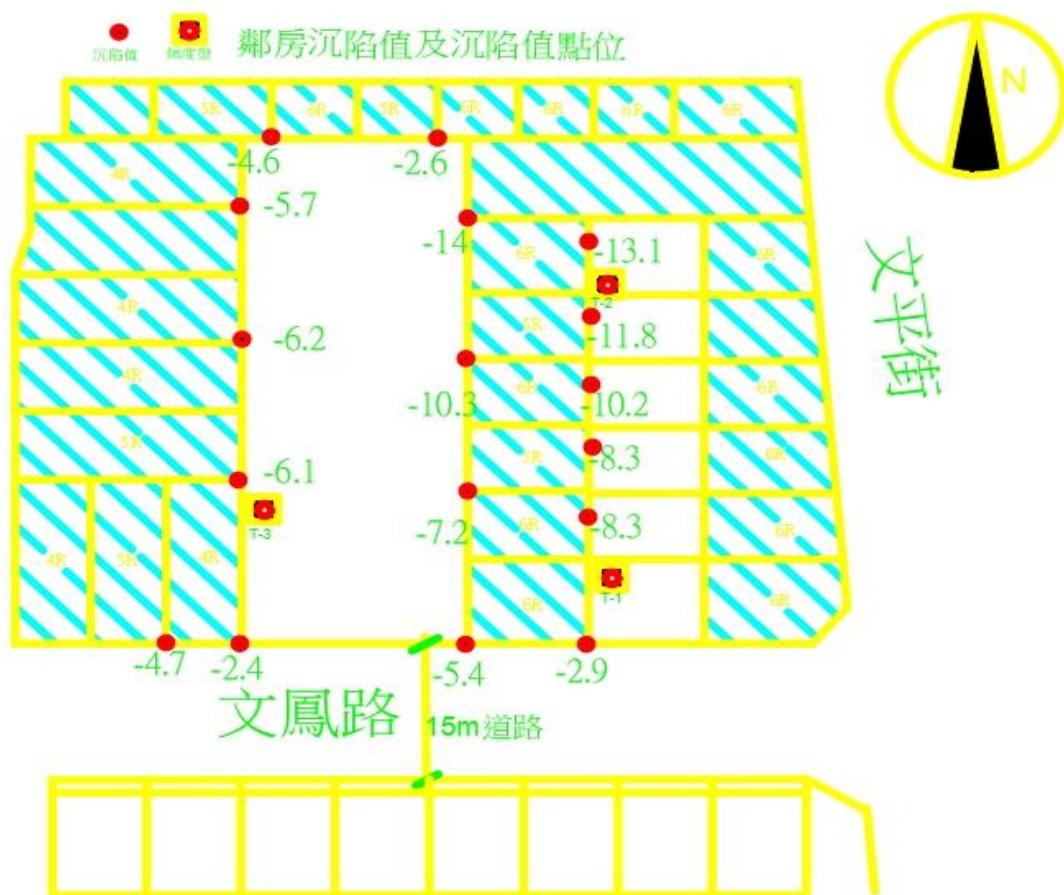
東側鄰房設置兩處傾度盤(如圖 10)，傾斜方向都往工區傾斜，並偏向北方，觀察東側鄰房前面及後方工區監測沉陷點數值(如圖 10)，亦呼應傾度盤沉陷方向，是往西北方傾斜，且其屋前屋後沉陷值都是比較大的狀況(約為 13 及 14 公分下限值如圖 10)，參閱土木技師 923 期技師報(如圖 8)已大於容許沉陷值，擬於後續做建築物之是否破壞檢討。

地樑式連樑基礎(非獨立基腳)，目前的傾斜肉眼不容易發現，亦無住戶表示家裡頭牆壁開裂情形，但傾角已均接近 1/500 前後，於後續復工必須改善施工方式，避免傾角持續擴大。類案過去亦有僅為純剛體的轉動，於後續開挖至大底後又恢復水平之情形，或者後續於完工後托底灌漿加以扶正。

圖 9 鄰房監測點位及沉陷值，另傾度盤值如下頁

西側鄰房約 1/500 向工區之傾角，惟其沉陷量較東側小(如圖 10)，尚處於容許值內(如圖 8)，其屋前地面未發現龜裂狀況，傾角 1/500 處於安全上限值(如圖 9)，超出即有建築物隔間牆裂縫(1/300)之風險，工地擬於後續儘速於安全狀態下施工，確保不靜置過久，產生潛變，沉陷、變位都加大風險。

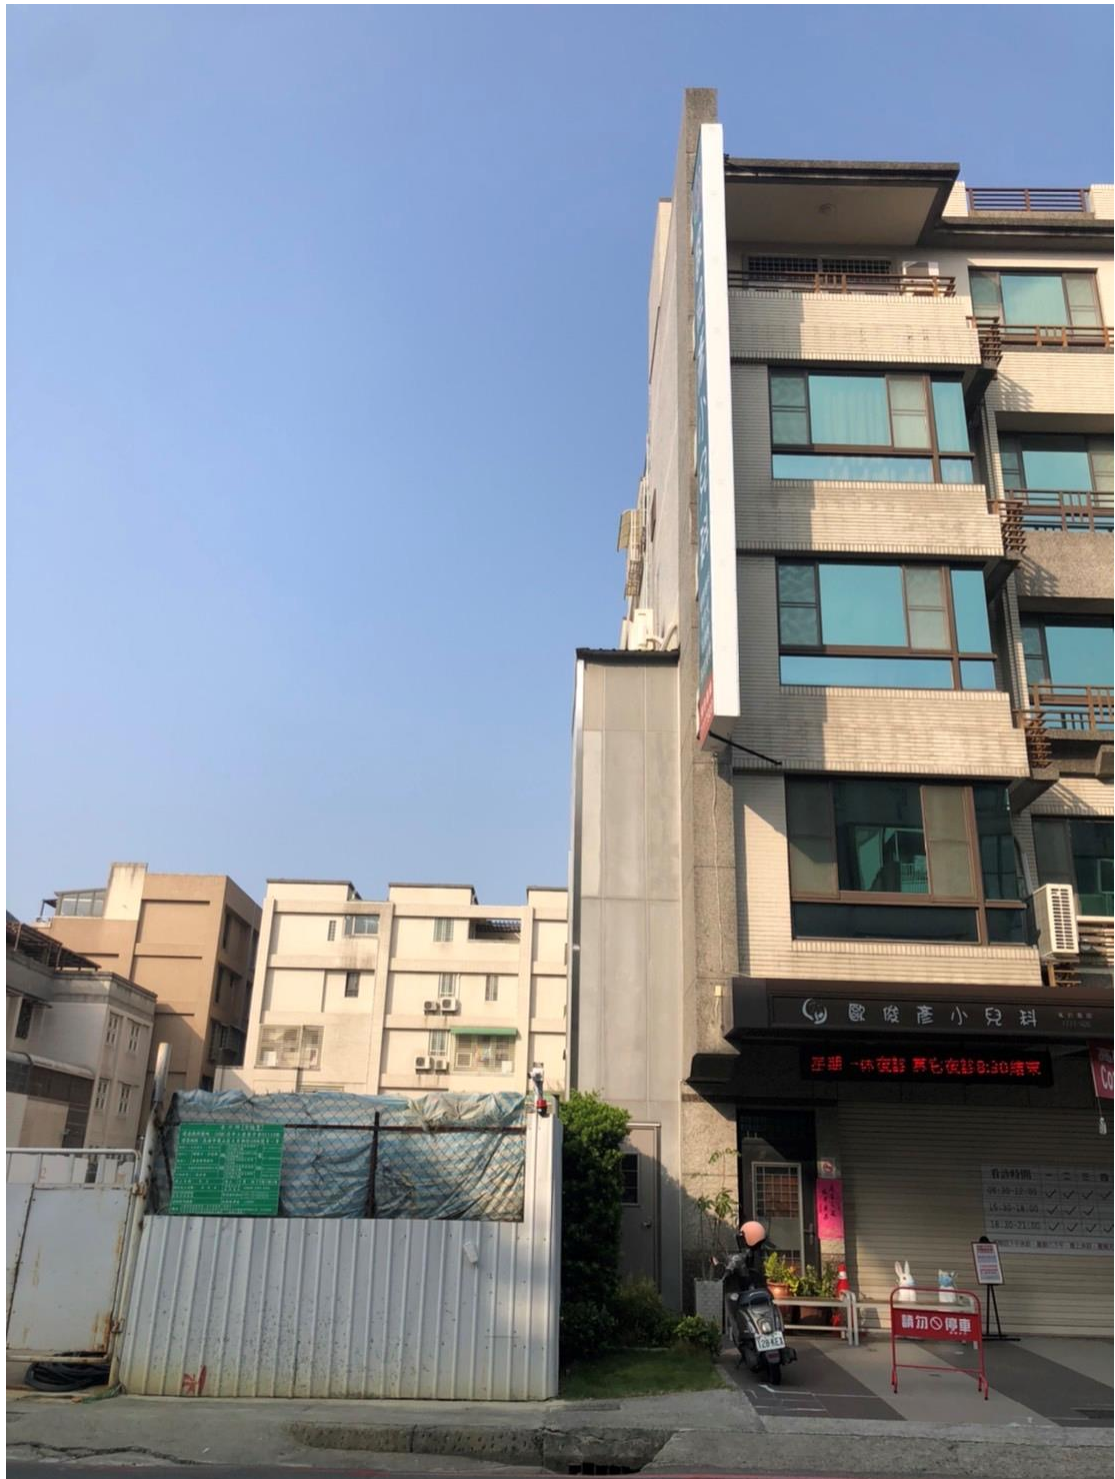
圖 13 東側鄰房正面

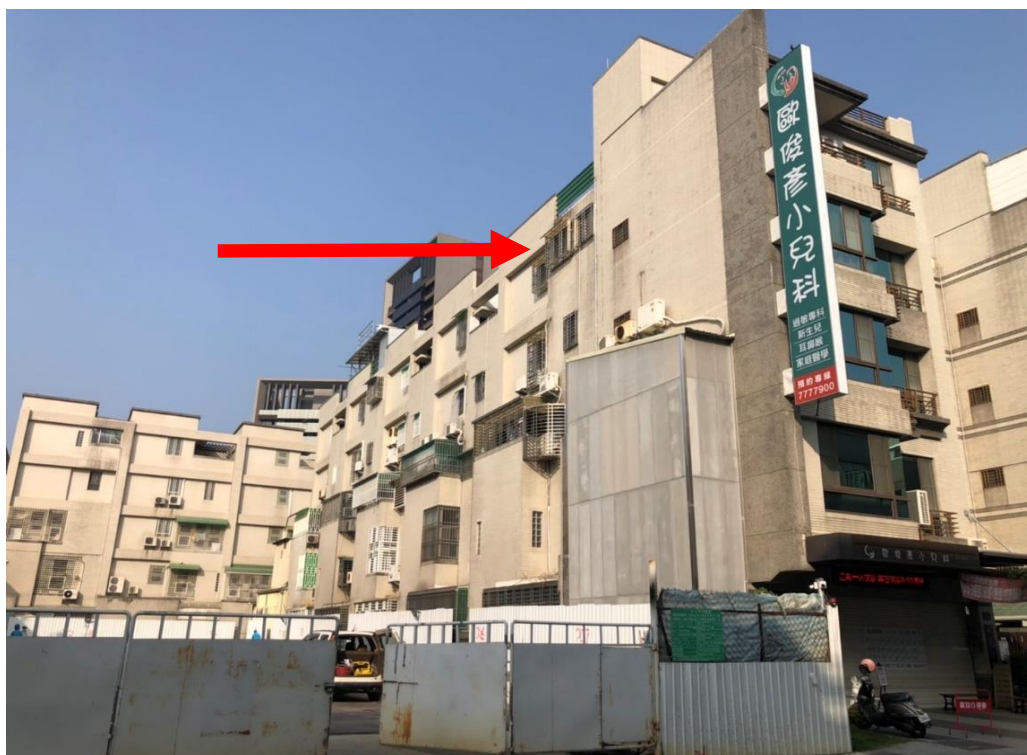
圖 14 工區與東側鄰房相對位置

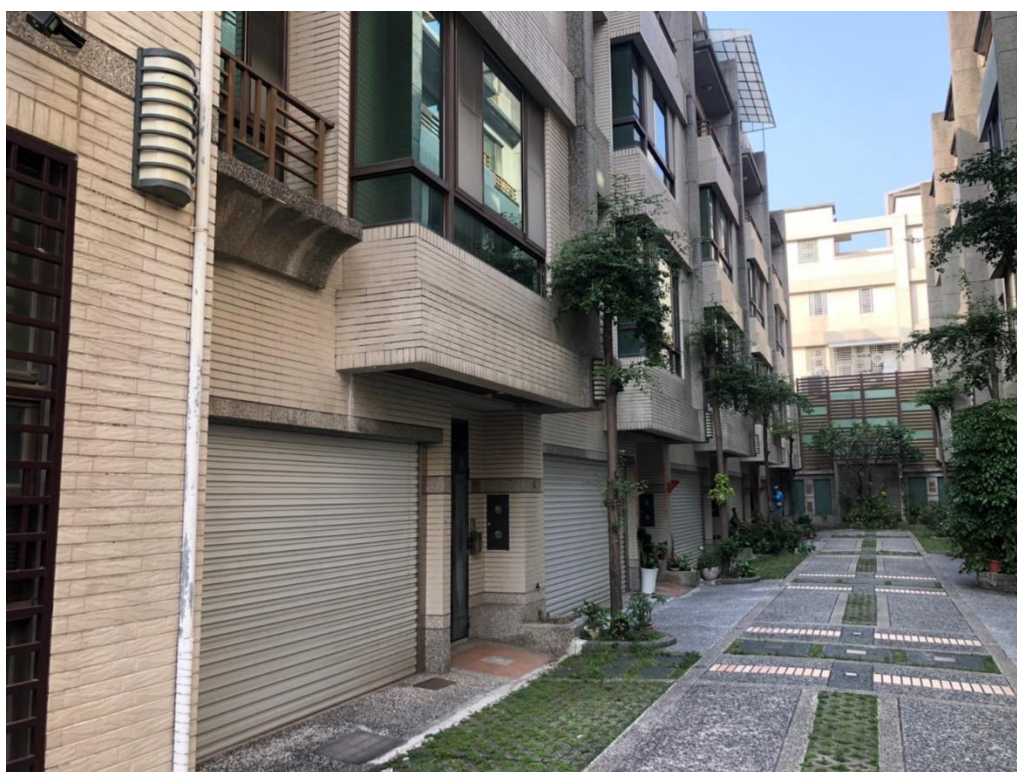
圖 15 東側鄰房前庭(地面龜裂填補)

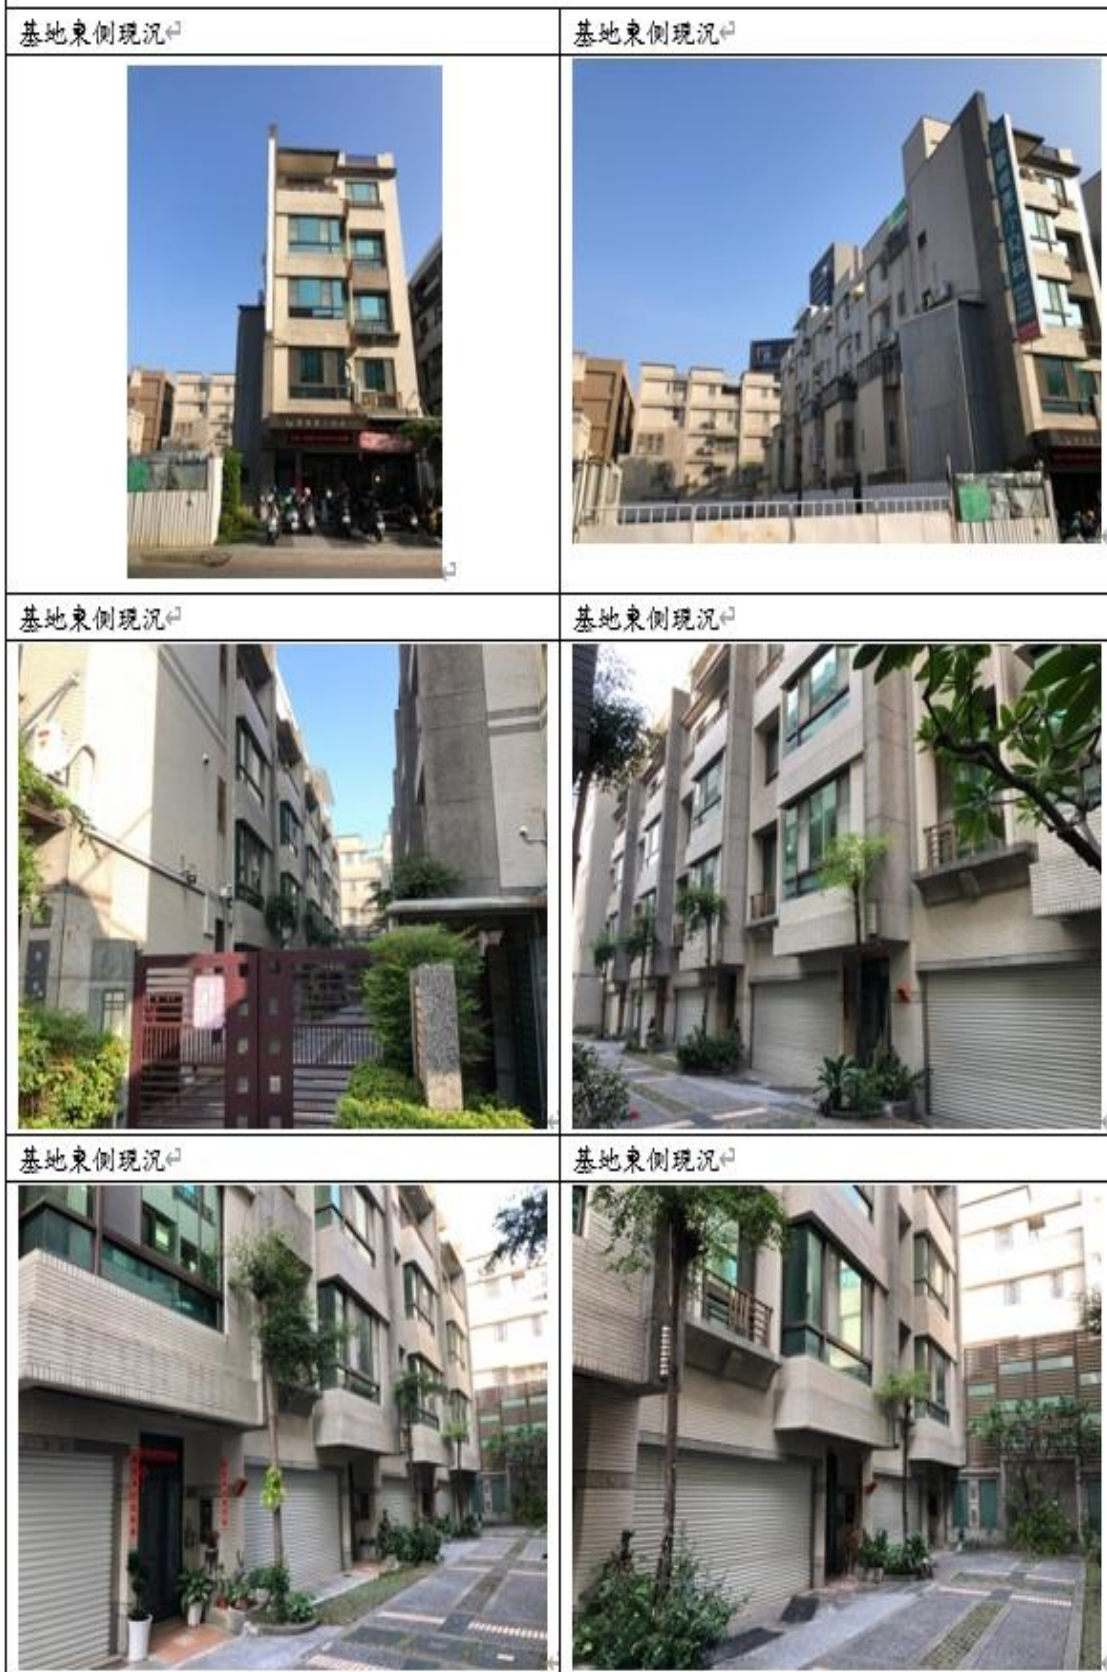
圖 16 東側基地 11/24 現況照片

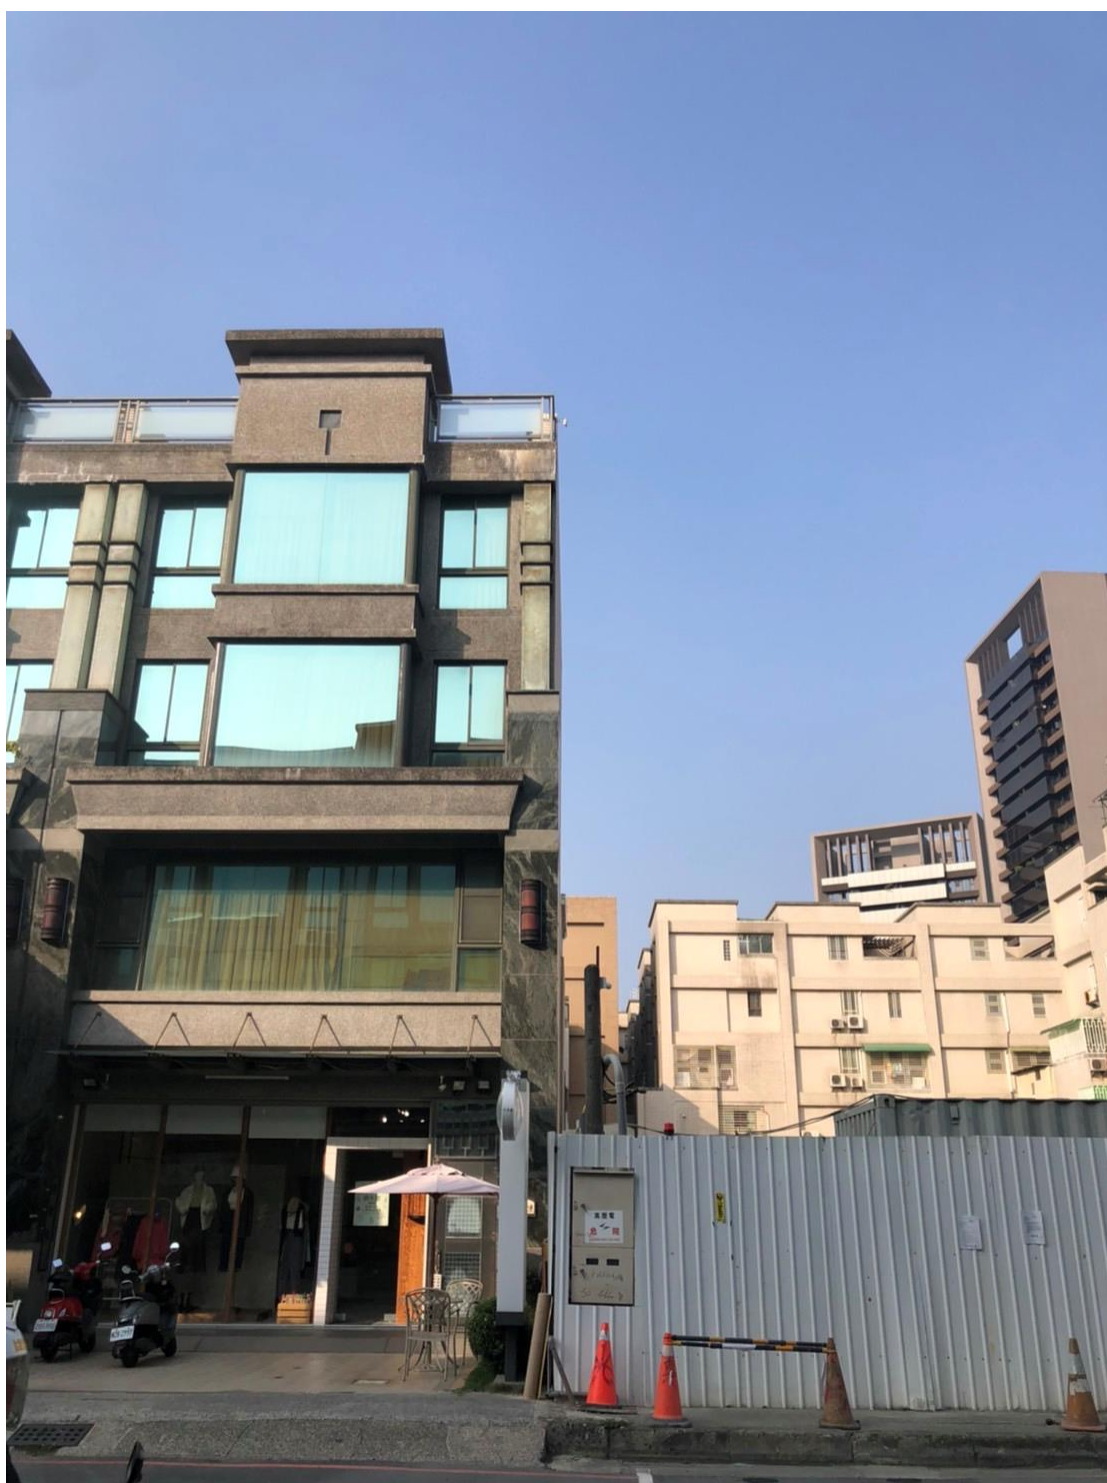
圖 17 西側鄰房正面照

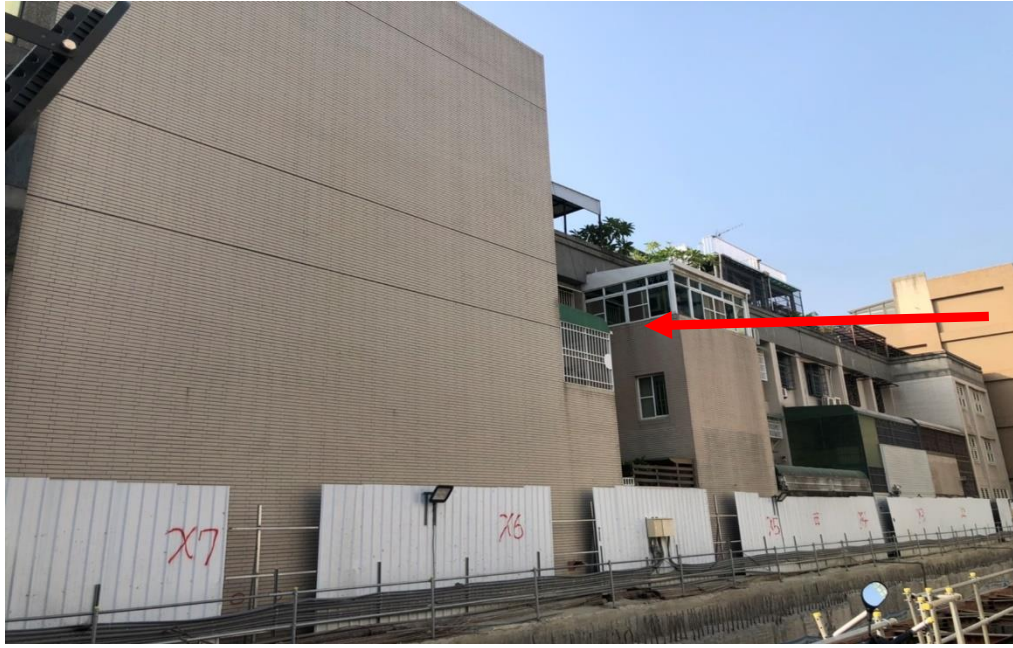
圖 18 工區與西側鄰房相對位置

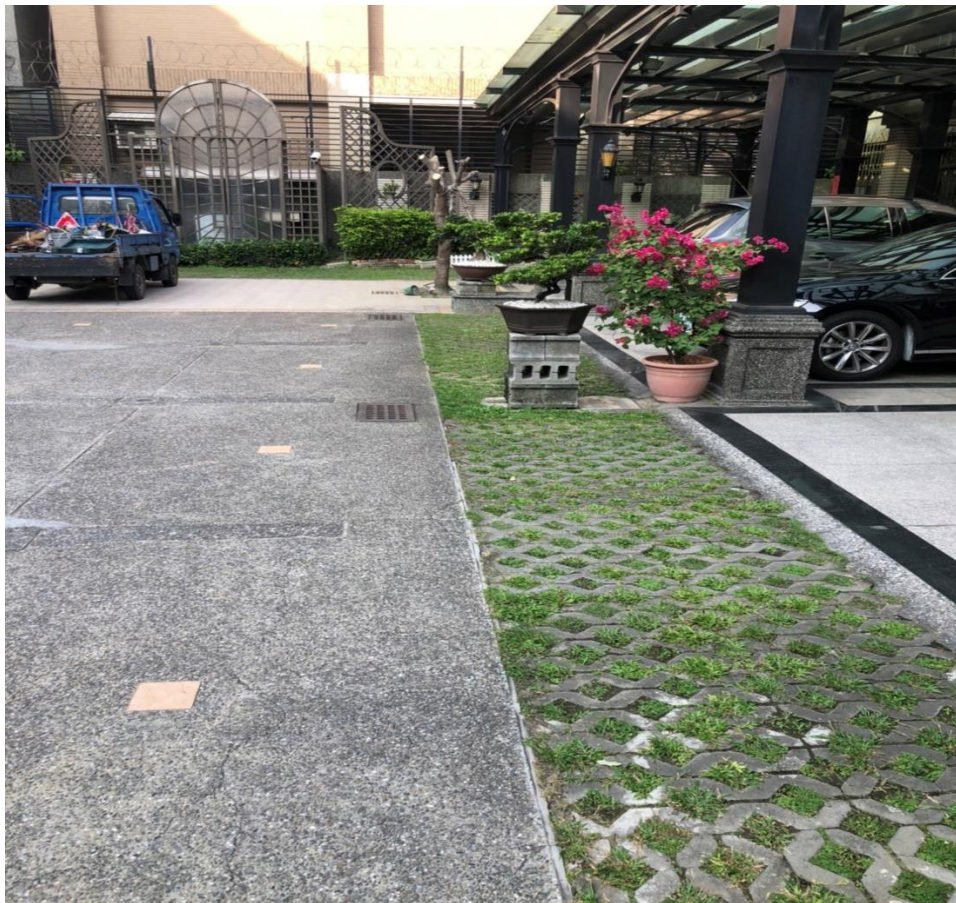
圖 19 西側鄰房前庭(地面無龜裂)

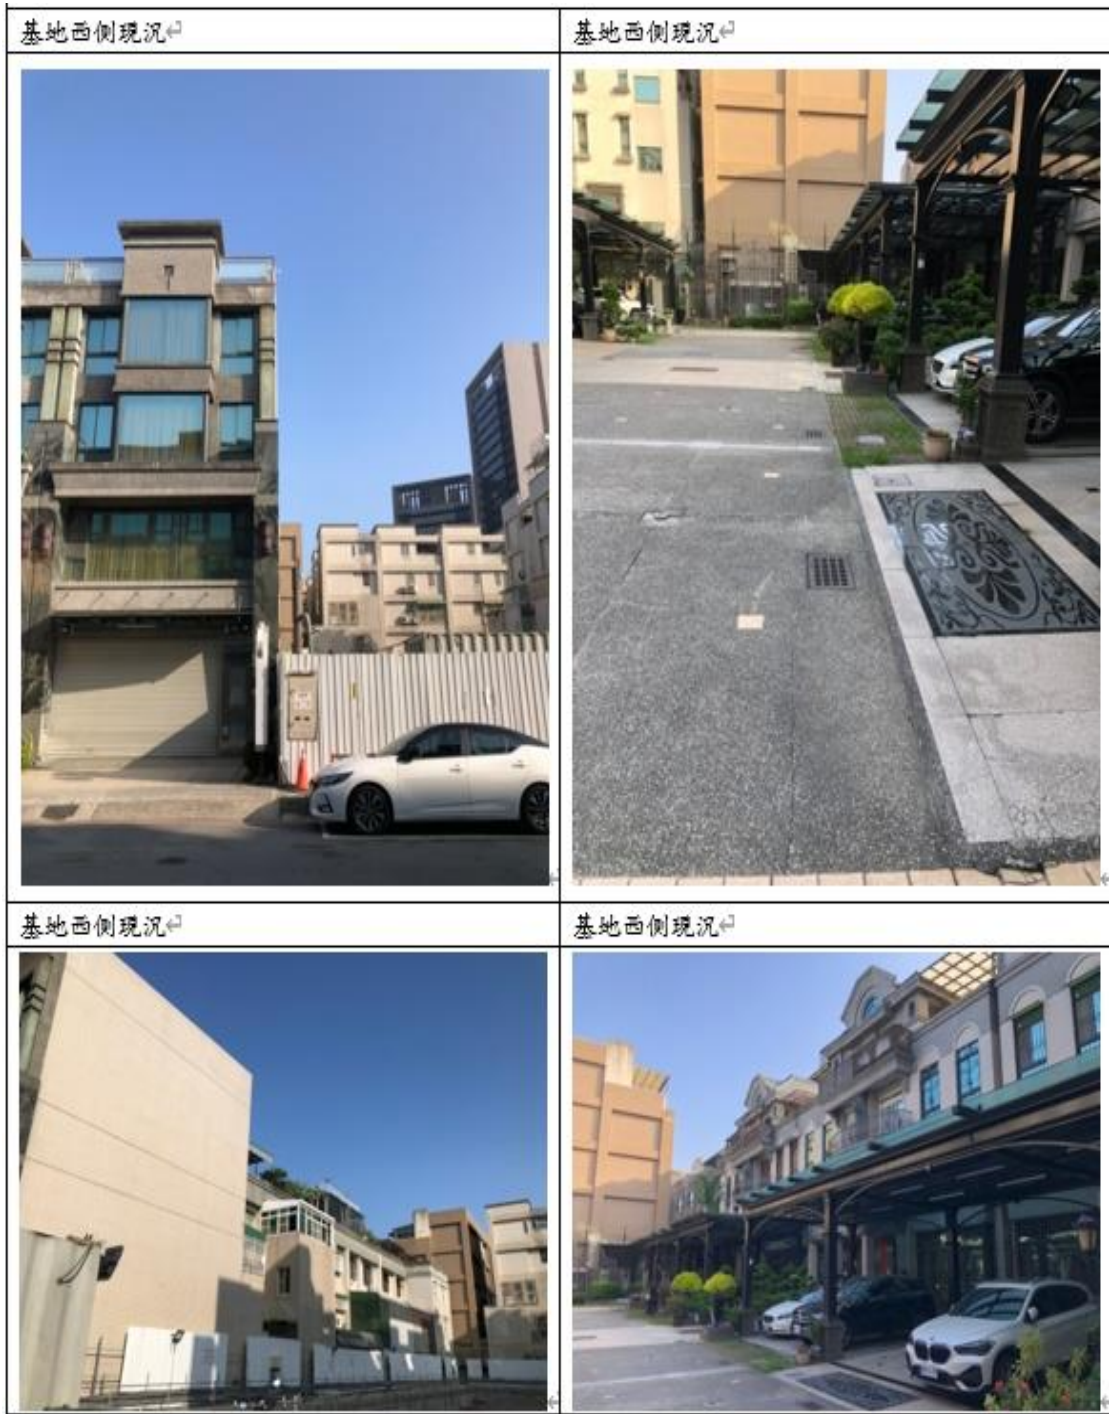
圖 20 基地鄰房西側現況

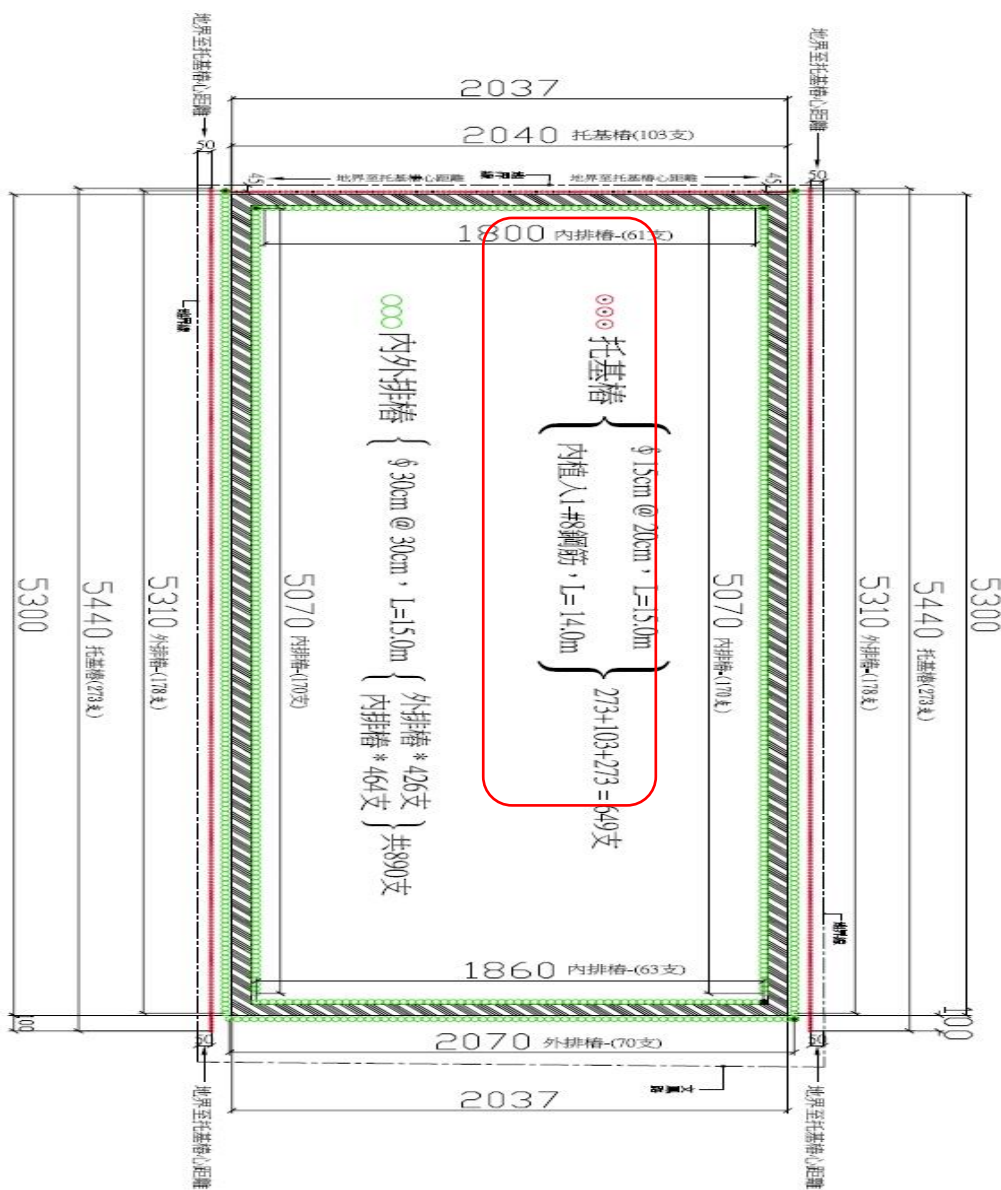
確保鄰房之安全，本案於開工之初，設置 $\phi 15\text{cm}$ 之托基樁(微型樁)於東西北三面，為確保其成效，每20公分設置一支，利用套管與之鑽孔至15m深，壓力灌注水泥漿，並置入#8鋼筋一支。利用樁體與土壤間之摩擦力及其剪力強度，阻斷主動破壞面、阻擋土壓、承載核重與土壤結成一穩定地層。本案微型托基樁共設置649支，減低土壓及鄰房基礎向內擠進之壓力(如圖21)。

圖 21 托基樁補強設置圖

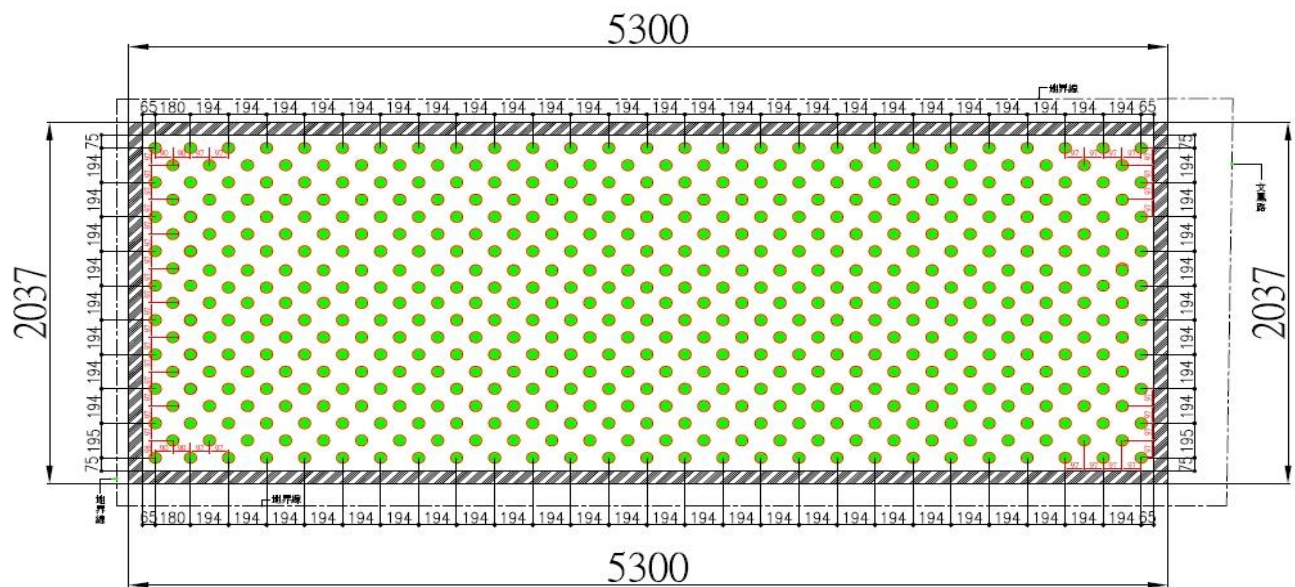
本案計灌注改良樁 530 支(如圖 23)， $\phi 60\text{cm}$ 正方形配置，深入地下 GL-12~-24m，改良率達到 15%，至少提高 GL-12~-24m 土壤剪力強度，

註:
 全區地盤採用改良樁($\phi=60\text{cm}$),
 28天強度須達 $Q_{bs}=15\text{kgf/cm}^2$,
 改良率 $I=15\%$

● 改良深度：GL-12m - GL-24.0m，L=12.0m；530支

圖 23 地質改良設置圖

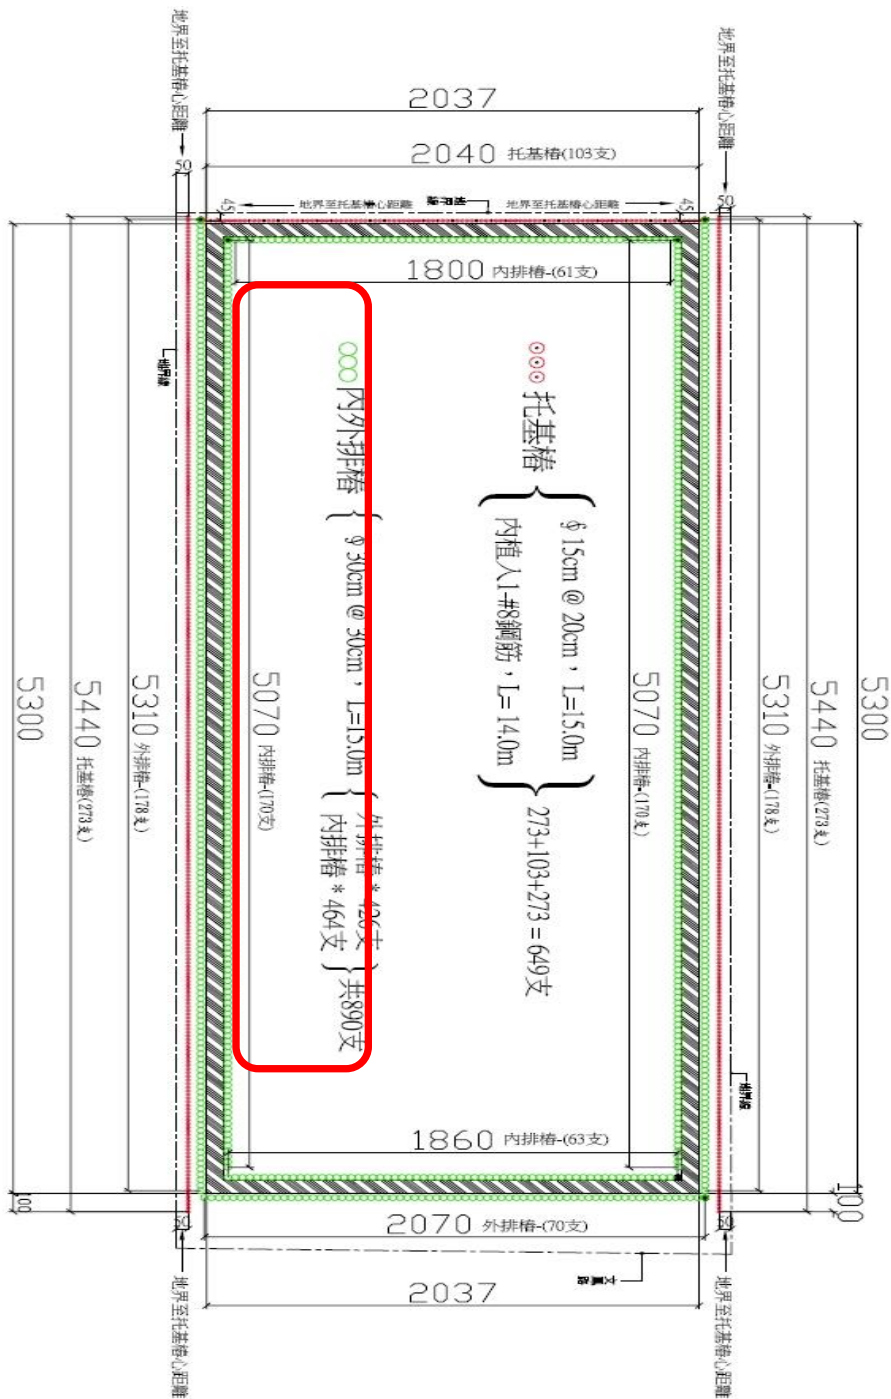
導溝開挖前，為求減少擾動鄰房基礎土壤產生沉陷位移，注設 $\phi 60\text{cm}$ ， $@30\text{CM}$ ， 15M 深，環繞工區連續壁槽溝共計 890 支砂漿排樁。一方面阻斷槽溝開挖之主動土壓力破壞面，一方面提高土壤複合強度(如圖 24)

圖 24 導溝內外排樁示意圖

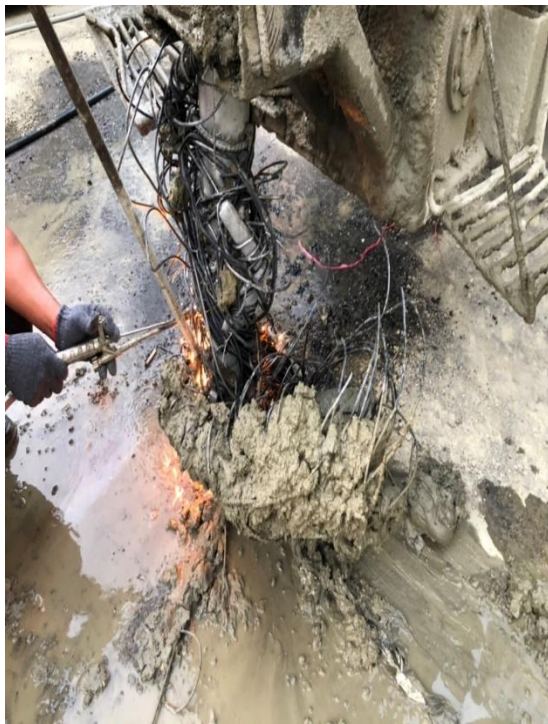
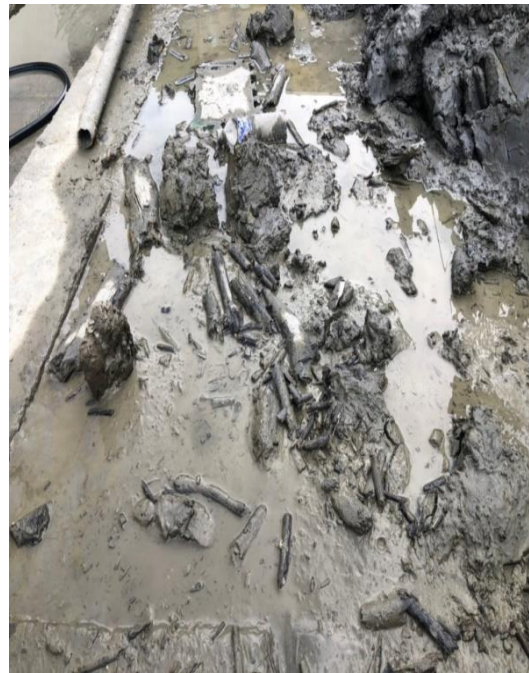
本案到達行動值者，為東側連續壁及其東西側區外地面監測值，其連續壁側移變位量及地面沉陷量與地質鑽探黏土層深開挖之經驗值不符，經探討後並經後續開挖時，始發現是大量垃圾回填層(深及地下 5~6 米範圍)造成。

圖 25 連續挖掘時 2-6 米處有木頭、

鐵絲

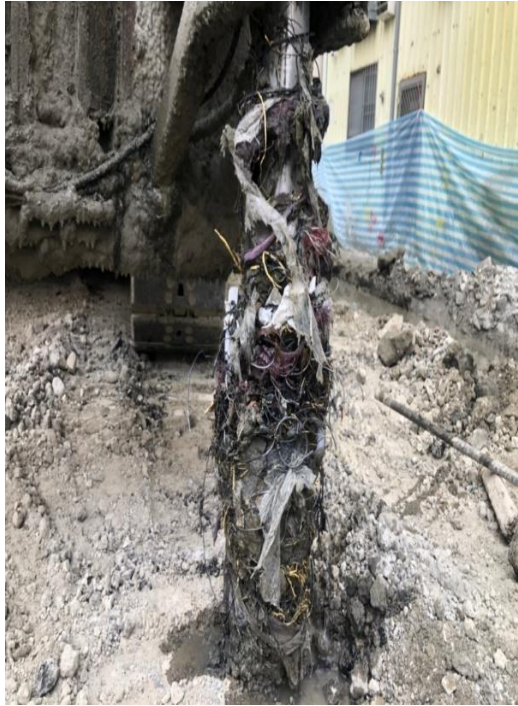
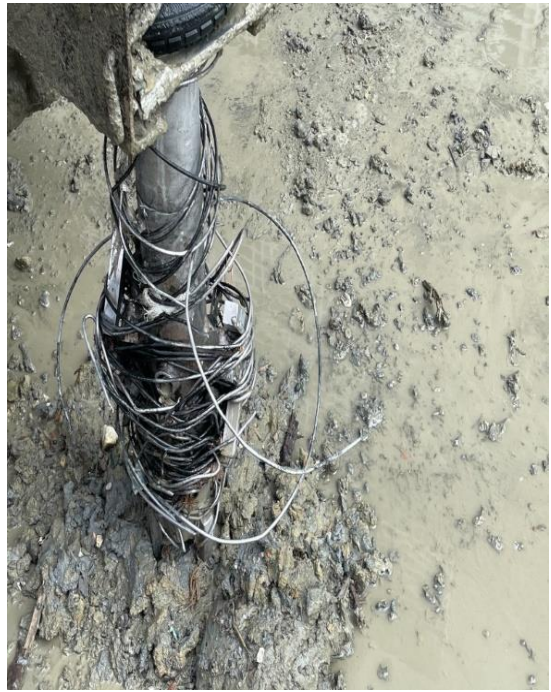
圖 26 地質改良樁施作時發現鐵絲及垃圾

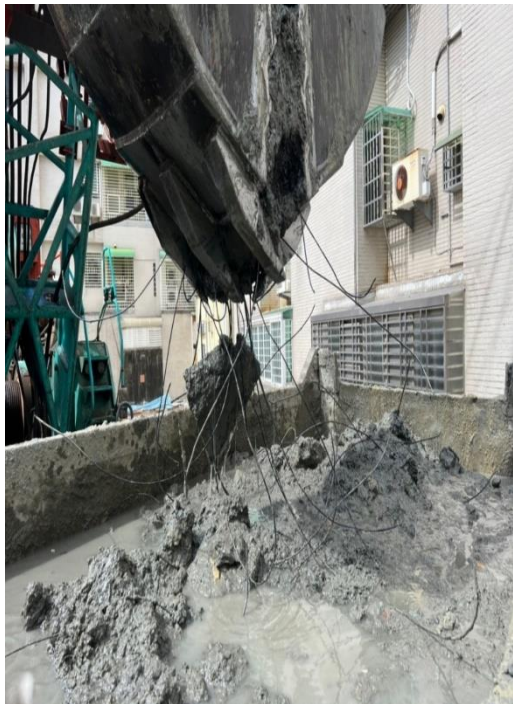
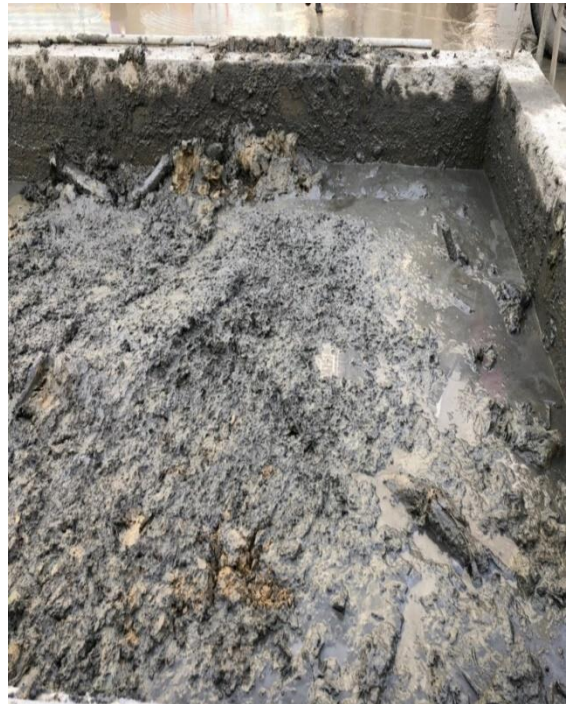
圖 27 連續壁挖掘時挖出垃圾及沙發床彈簧鋼絲
(鐵絲、廢棄貫材、保麗龍及垃圾)

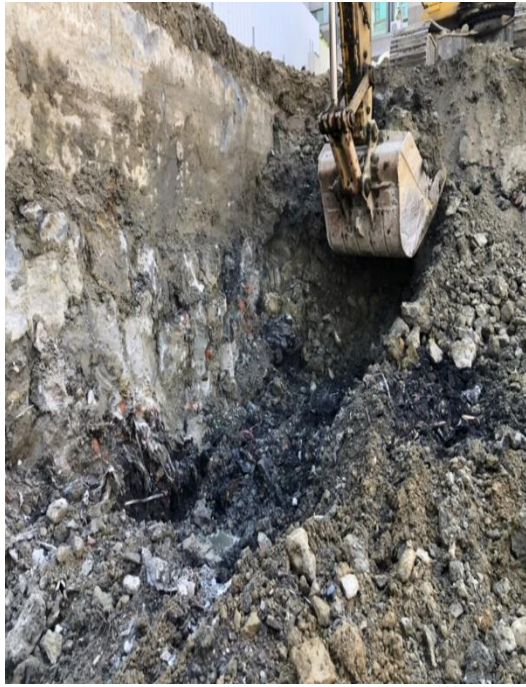
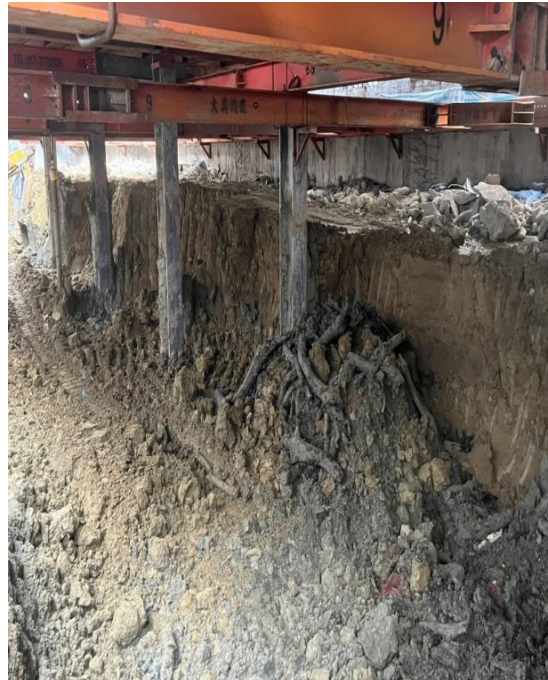
圖 28 開挖時挖出垃圾廢棄物情況(破磚塊、木塊)
