高雄市政府工務局建築管理處

建築工程

補強-復工計畫書範本

補強-復工計畫書

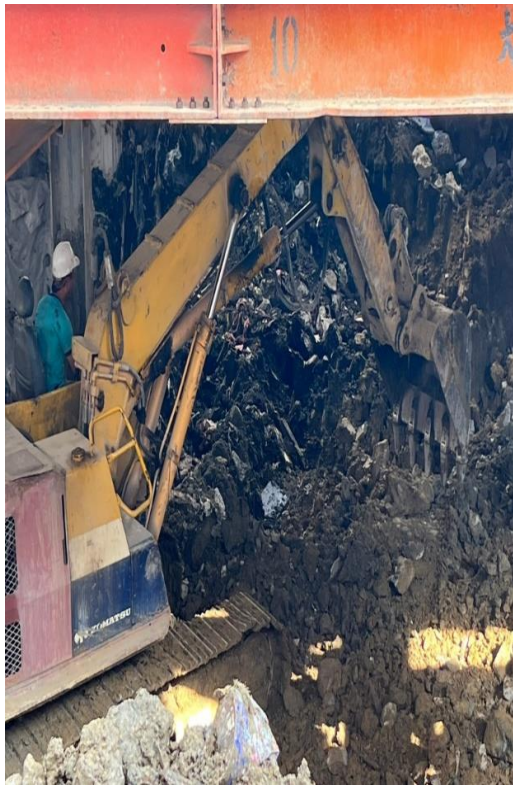
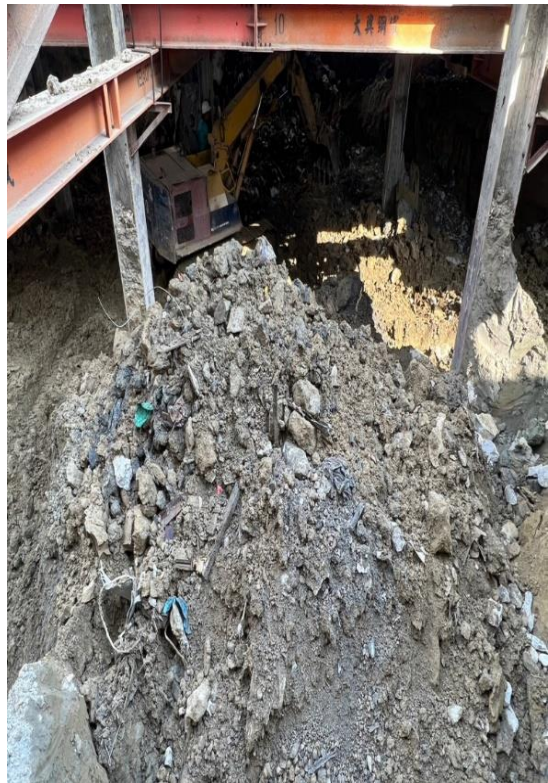
圖 27 基地開挖時挖出大量垃圾寶特瓶廢棄物

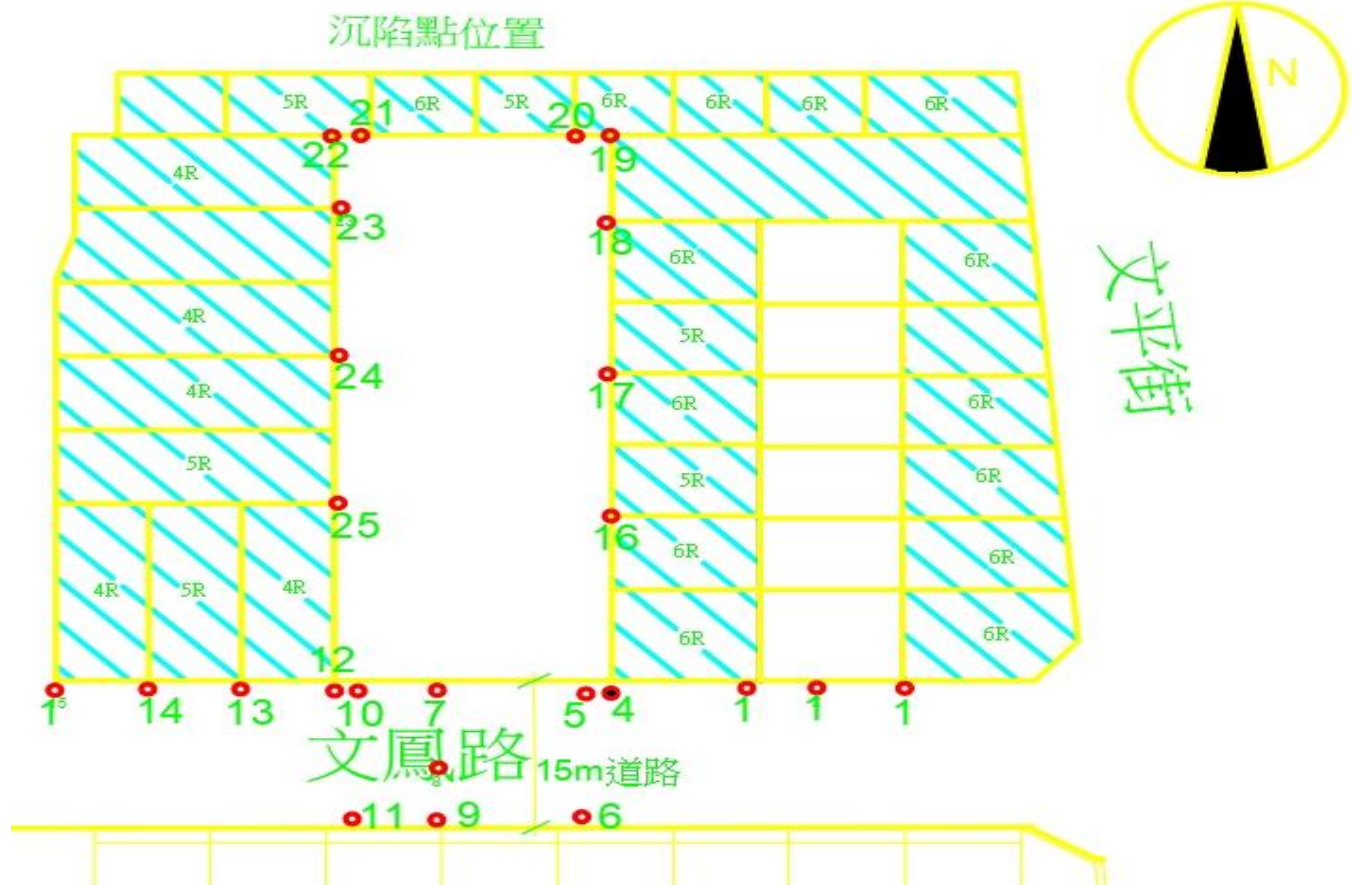
圖 29 沉陷點位置

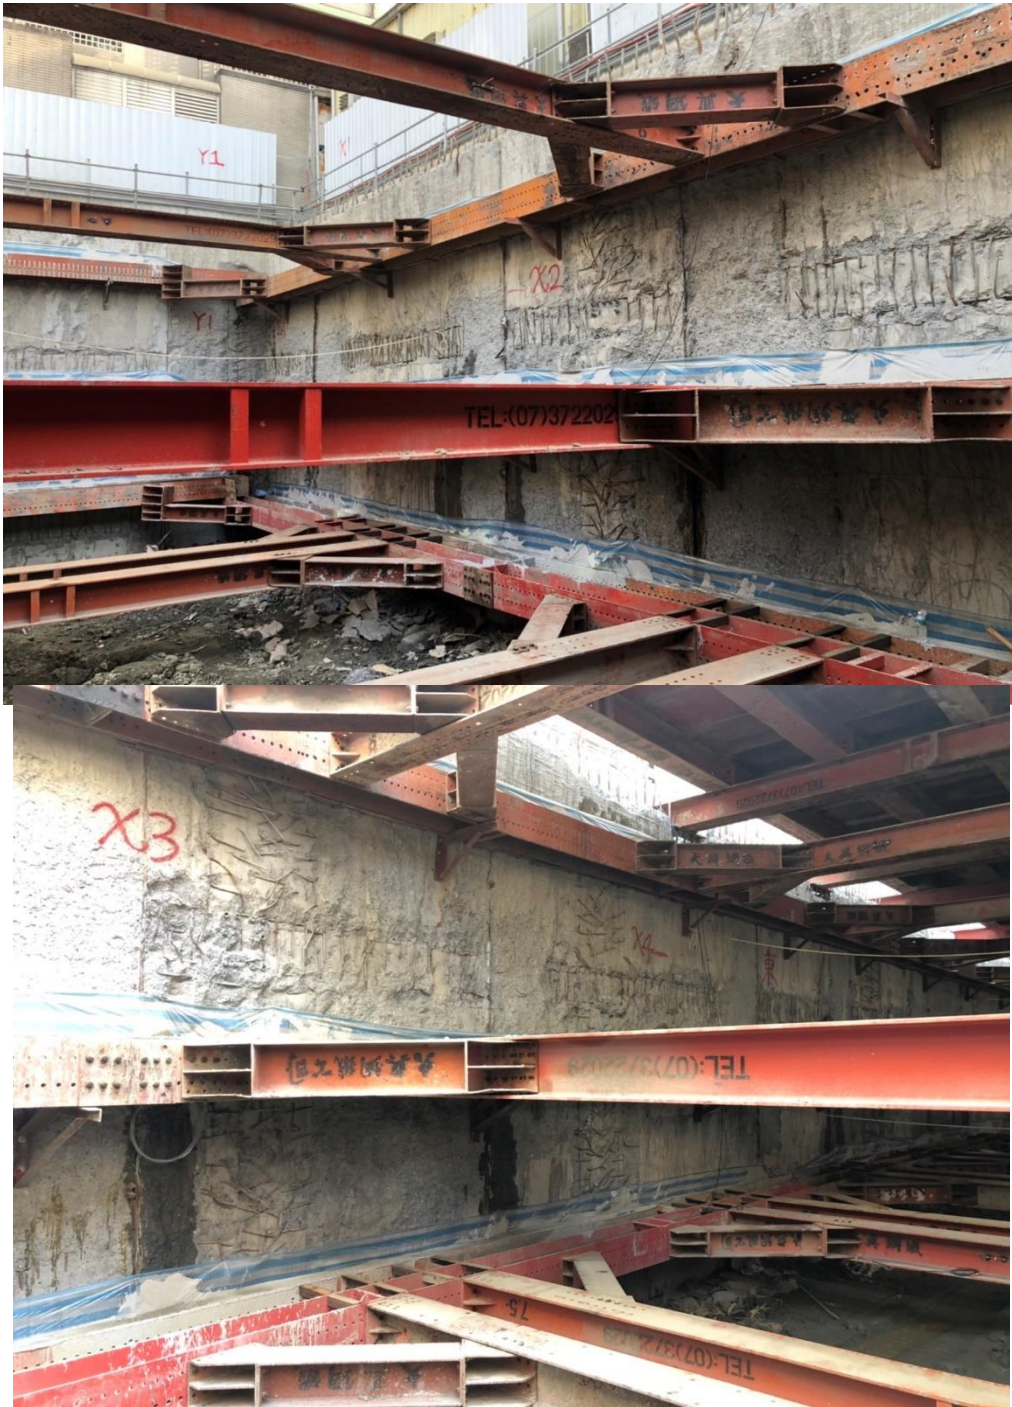
開挖出之整面連續壁面完整，亦無其他可能原因會導致鄰房災變。

圖 30 連續壁面潔淨(表面為預留鋼筋)

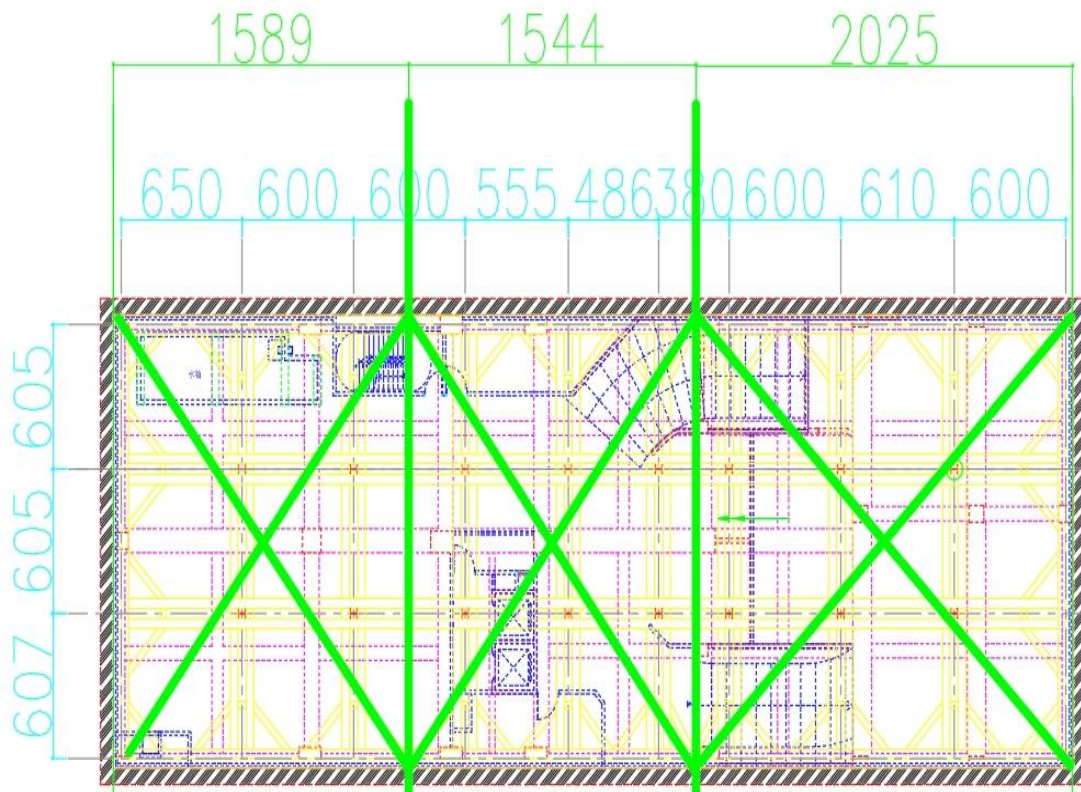
圖 31 分區開挖示意

本案需開挖至 GL-12M，目前已開挖至 7.1 米深，再往下 2 米即有最下一層支撐必須架設，有鑑於大面積開挖耗時，加上架設圍令支撐加壓也需要時間，這都會造成連續壁長久時間無支撐狀態，發生側移，因此擬將本基地約分成三個區塊開挖，減少開挖時之無支撐距離，藉此降低連續壁側移量，也減少開挖區外地面沉陷可能性。

架設時基本上以東西側(長邊)可能側向位移量較大者先行支撐，而南北側連續壁體(短邊)由於受到角隅拱效應影響，變位影響較小，但仍會於正常開挖支撐順序下進行支撐並非不支撐，惟考量極短期會先行施打 PC 層 10 公分，該措施對防止變位有多少功效並不容易證實，但根據經驗或學理，應有一定之功效。
