# 重創大地及工程的災害 —賀伯颱風豪雨及土石流

葉昭雄 前交通部公路總局局長 主講  
黃筱卿 大地技師 整理

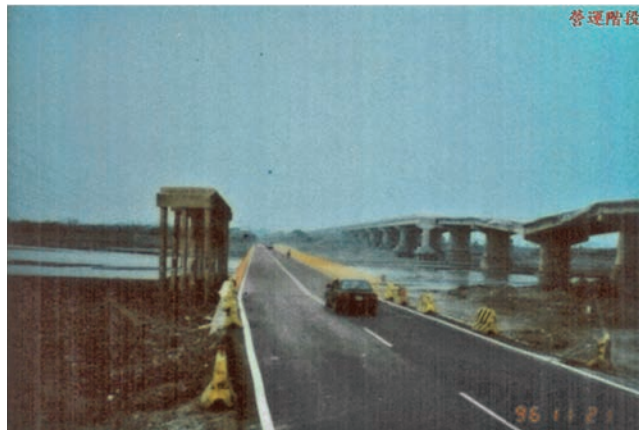
本橋為高屏地區受災最嚴重之橋梁，舊橋係民國 66 年興建之 7.5 公尺寬 PC 橋，基礎採基樁，民國 81 年再於上游拓寬為全寬 25 公尺之橋梁，新舊橋面板採固接方式設計。賀伯颱風期間 P21 ~ P26 舊橋橋墩部分因受河床全面下降及洪流沖擊而損毀倒塌，連帶使新橋亦遭受波及而拉扯損壞，基礎下陷，橋面曲折歪斜，交通完全中斷。

里港大橋搶修後之通車照片

河床降低，不僅影響河道之穩定，更加深局部位置之沖刷能力，尤以里港大橋主行水區之沖刷深度最高達 10 餘公尺，遠超過橋基之容許沖刷深度 3.5 公尺，致橋基之承載能力大為減弱，在遭遇賀伯颱風洪流之沖擊，終於造成上游橋梁之沉箱傾陷與下游舊橋沖失。
