# 中寮隧道北洞口邊坡變形之斷層調查與改善對策

許慧玲 交通部高速公路局南區養護工程分局屏東工務段 / 段長  
 陳琨曜 交通部高速公路局南區養護工程分局屏東工務段 / 副段長  
 黃竣楷 交通部高速公路局南區養護工程分局屏東工務段 / 工程司  
 紀建宇 台灣世曦工程顧問股份有限公司 / 應用地質技師  
 林信宏 台灣世曦工程顧問股份有限公司 / 大地工程技師

## 摘要

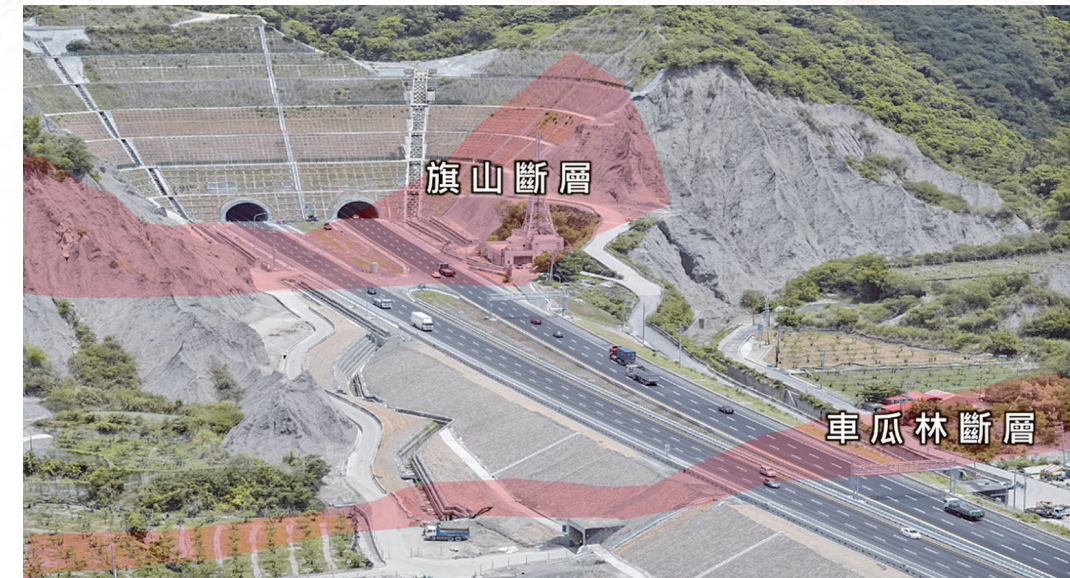
圖 1 工址位置空拍照片與斷層套繪圖

本案例調查範圍位於高雄市田寮區，主要結構物為高速公路路堤及隧道北洞口邊坡，車瓜林斷層通過高速公路里程約 378k+450 附近，而旗山斷層則通過中寮隧道北洞口（378k+850）附近，如圖 1 所示。

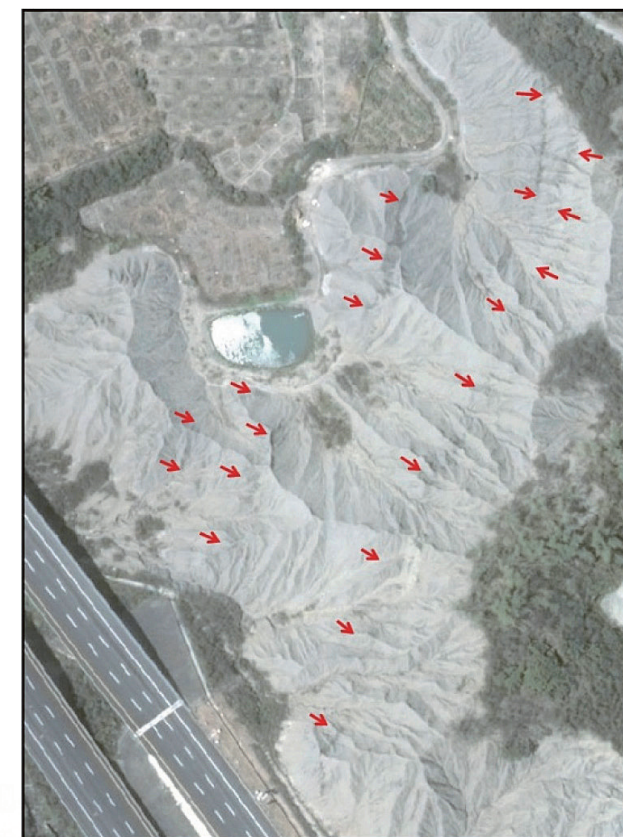
圖 2 利用高解析度之航照影像判釋斷層線性

由於斷層錯動後所產生之剪裂泥，存在緻密且不易透水之特性，因此在泥岩區中抗雨水侵蝕能力相較於泥岩岩體略佳。此外，剪裂泥於野外之產狀也多呈深灰色至黑色之色澤。藉由上述之現象，利用高解析度航照影像，於室內進行調查區域附近之裸露地判釋，標繪出斷層於地表之特徵線性，如圖 2。

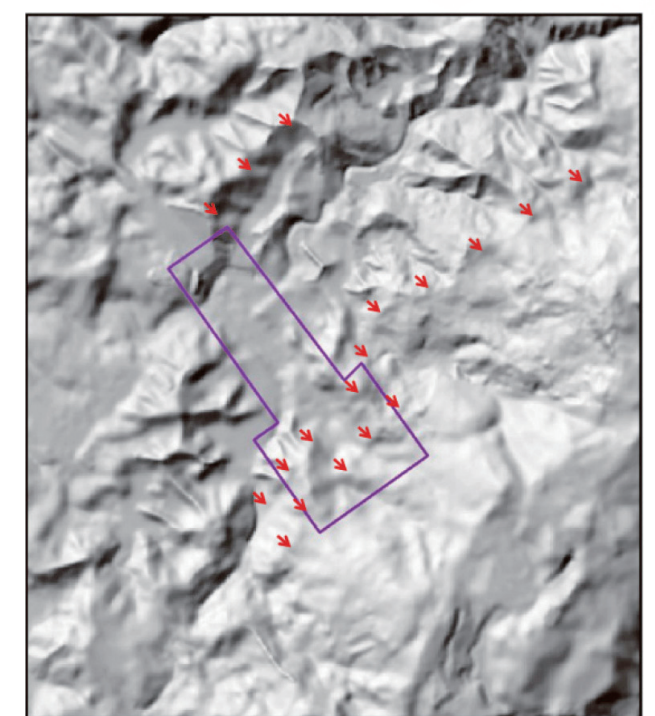
圖 3 利用數值地形對於斷層線性特徵進行判釋

由於航照影像無法對於植被覆蓋之區位進行判釋作業，另利用高解析度之數值地形，針對地表地形起伏異常之區位進行特徵判釋，如圖 3。

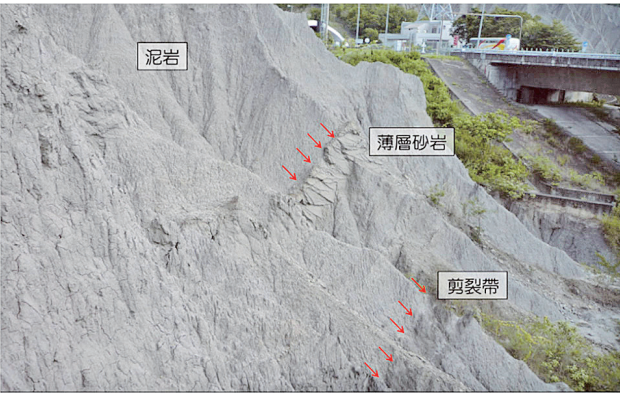
圖 4 區域內泥岩產狀

狀，延續性普遍不好且多受到剪力作用而產生拖曳褶皺。本區域內之泥岩因受到車瓜林斷層及旗山斷層的影響，經常可在現場發現泥岩中具有顏色較黑且結晶度較好的剪裂帶，該剪裂帶於現場調查中發現延續性良好。區域內泥岩照片如圖 4，照片內含薄層砂岩及剪裂帶。泥岩中薄層砂岩之位態大區域走向為北偏東向南傾斜，局部因受到斷層帶影響，位態轉變為北偏西向北傾斜。烏山層的岩性於本區域以砂頁岩互層為主，但山區多為崩積層且植被茂密，少有明顯的露頭出露，僅於隧道上方兩側土石流溪溝整治設施旁可見較為新鮮之岩盤如圖 5。

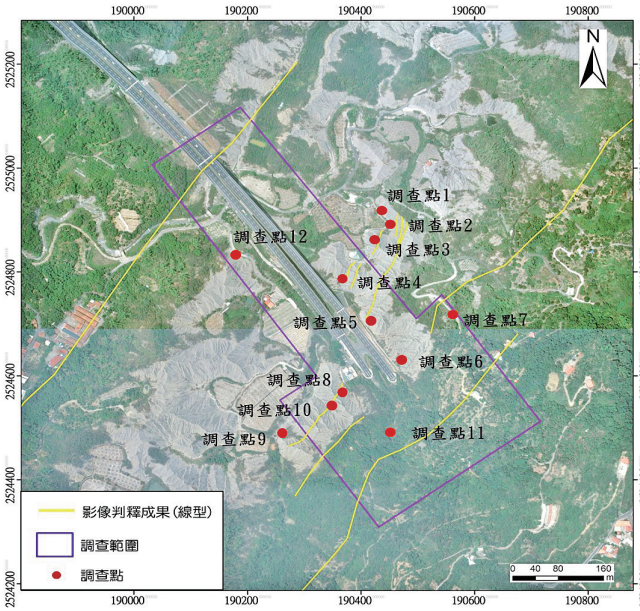
圖 6 調查點位置分布圖（套疊影像判釋成果圖）

上述調查點位分布詳圖 6；各調查點細部描述如表 1。

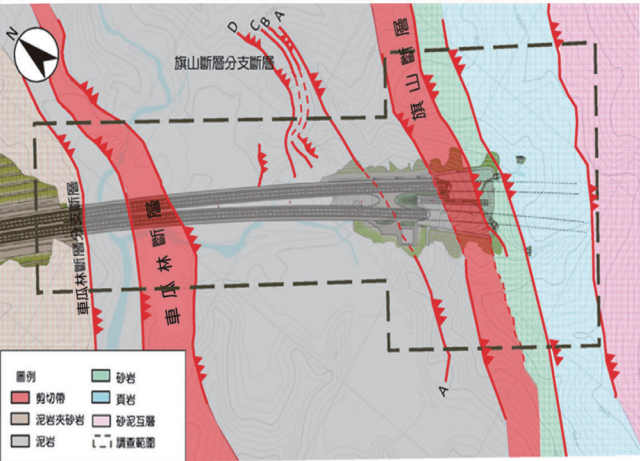
圖 7 區域地質調查成果圖

調查區域內地質構造部分，經由影像判釋及現場檢核後可找到旗山斷層主斷層帶、旗山斷層四條分支斷層及車瓜林斷層分布位置，與前期資料大致相符，並依現場調查結果修正各剪切帶位置，如圖 7 所示。

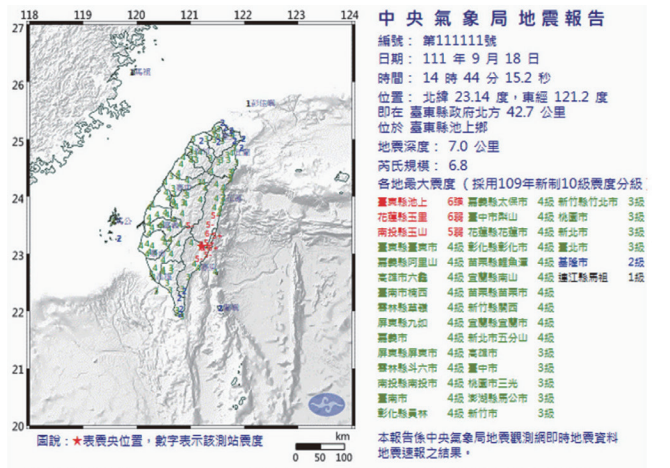
圖 10 111 年 9 月 18 日池上地震震度分佈圖

於 111 年 9 月 18 日臺東地區發生芮氏規模 6.8 的地震，地震深度僅約 7 公里，造成台東地區最大震度為 6 強，本工址所位於之高雄市震度約為 4 級，如圖 10。另參考工址附近之旗山地震站，因本次地震造成之最大地表加速度水平向約 0.052 g、垂直向約 0.024 g（如圖 11），小於設計地震標準，應無邊坡因地震造成滑動之虞。惟地震雖未造成邊坡安全威脅，但地表震動仍造成護坡設施之變位，其中以南下側第 4 ~ 6 階最為明顯。顯示斷層破碎帶之既有裂縫因地震影響有局部加寬之情形，因地震產生之新裂縫並不

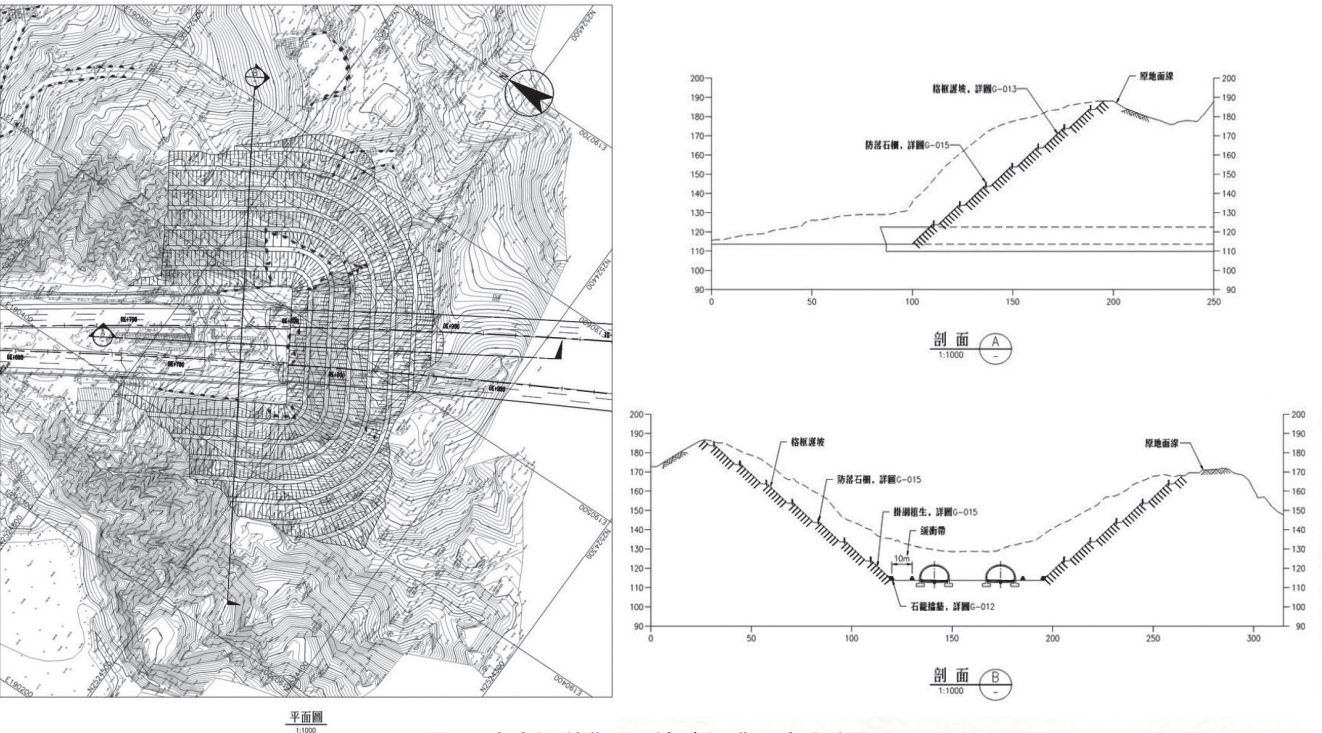
圖 8 中寮隧道北洞口邊坡保護工法設計圖

本路塹段之地層包含古亭坑層泥岩、旗山斷層帶以及烏山層砂岩，岩層位態屬於逆向坡與斜交坡形態，不易產生大規模邊坡滑動，但可能因為工程開挖，導致淺層坡體產生解壓節理，而有淺部地層之岩屑崩滑或落石災害。改善工程考量本處路塹邊坡之不同地層岩性特性，於古亭坑層泥岩邊坡因無適用之護坡工法，故採取自然裸坡方式，於坡腳處保留 10 m 寬之緩衝帶，以收納緩衝泥岩沖蝕之泥流；而於烏山層砂岩邊坡則考量開挖解壓採用 9 m 長岩栓加勁，在於坡面以植生格框護坡保護邊面降低風化影響，並於維修平台設置落石防護柵，確保即使零星落石亦能保護高速公路主線行車安全，如圖 8。
