高雄燕巢地區之西部麓山帶 少地管調查及監測案例探討

羅俊宏 萬鼎工程服務股份有限公司/大地技師

本文以位於高雄市燕巢地區屬台灣西部麓山帶地質區之邊坡為例,探討如何在設計階段有限地時 間與工程經費等條件下,進行全面性的地質調查與監測,以獲取最高效益之成果。同時,亦能夠對於 案例邊坡之地質構造與地層特性有充份的瞭解,除供作為監測期間邊坡安全性評估與緊急應變措施研 擬之參考依據外,亦可作為後續規劃設計與營運管理之基礎。

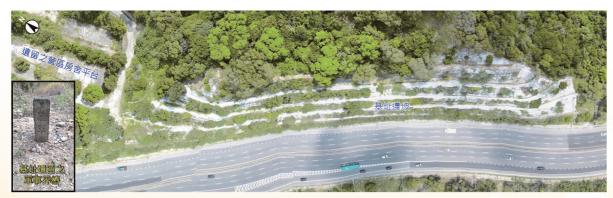
圖 5 案例基址現況空拍影像

為防止坡面沖刷及逕流入滲,現況邊坡係 採噴凝土等人工構造物覆蓋保護,於基址東北 侧存有許多混凝土平台, 並留有陸軍單位遺留 之軍事樁,推估為已裁撤之陸軍馬場營區舊 址。經查,該營區房舍已於2017年全數拆 除,僅留下房舍之混凝土地坪,基址現況照片 如圖 5。

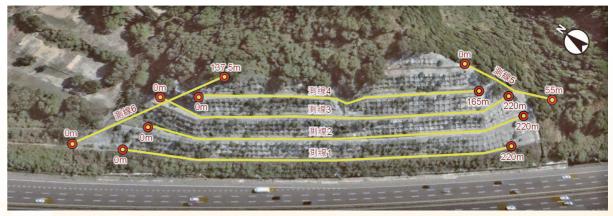
圖 7 地電阻探測測線配置圖

為瞭解案例基址所處邊坡廣域之地層及地 下含水層分佈狀況,本案例係規劃利用地球物理 探測方式,採地電阻影像剖面法(Resistivity Image Profiling, RIP) 進行探測,測線依據基址 地形進行佈設,如圖7,共計佈設6條測線,測 線總長約 1.017.5 m。探測原理在此不做贅述, 僅就探測結果概述如下:

綜整地電阻探測結果,案例基址主要為泥 岩、砂岩及礫岩交互沉積所構成,其中北側以泥 岩夾砂岩或砂岩夾泥岩為主,南側則以礫岩夾砂 岩為主,岩性並隨深度變化。

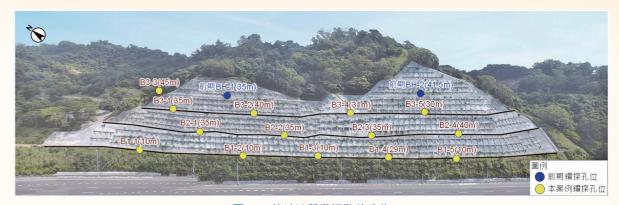
圖 9 基址地質鑽探孔位分佈

驗證。本案例共計佈設 14 孔地質鑽孔,鑽探 深度根據路塹邊坡平台高程差異,介於10~ 45 m,鑽孔分佈如圖9所示,鑽探深度總計 395 m °

依據 B1-2、B2-2、B3-2、BH-1 之鑽探結果 初步判釋,基址北側上半部地層以礫岩層偶夾砂 岩為主,下半部則主要為泥岩層或砂質泥岩層所 組成,基址北側地層剖面如圖 10 所示;而依據 B1-4、B2-4、B3-4、BH-2 之 鑽 探 結 果 初 步 判 釋,顯示基址南側地層呈現礫岩及泥岩層交錯分 佈情形,基址南側地層剖面如圖 11 所示。

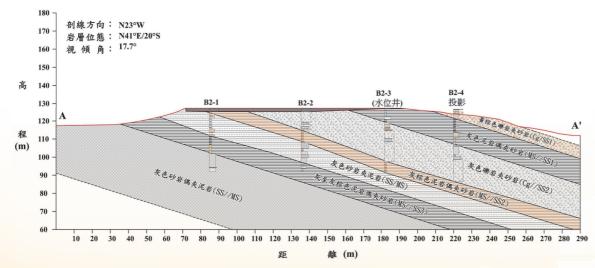
圖 13 地層縱向 A-A'剖面圖

態走向夾角約為 63°, 研判基址應屬斜交坡,基址剖面如圖 13 至圖 15。由於基址邊坡南北側所出露之地層不盡相同,依北側之地層剖面(如圖 14),主要出露的地層以泥岩偶夾砂岩及砂岩夾泥岩為主;南側之地層剖面(如圖 15),主要出露之地層以礫岩為主,推估厚度可能達 20 m以上。茲就地形測量結果,並套繪基址地質圖,以3D 透視圖方式呈現基址地質,如圖 16 所示。

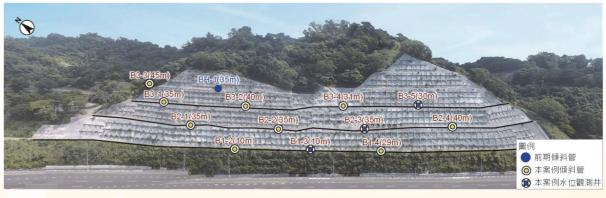
圖 17 案例邊坡監測儀器配置概要圖

為獲取較全面的邊坡位移資訊,本案例隨地質鑽探作業,於邊坡 $1 \sim 3$ 階平台進行傾斜管埋設,包括 B1-2 (10 m)、B1-4 (29 m)、B2-1 (35 m)、B2-2 (35 m)、B2-4 (40 m)、B3-1 (35 m)、B3-2 (40 m)、B3-3 (45 m)、B3-4 (31 m)等 9 孔,加上位於第 4 階平台之前期 BH-1 (35 m) 孔,共計 10 孔傾斜管進行監測,傾斜管配置如**圖 17**。

除傾斜管外,本案例亦隨地質鑽探作業分別 於第 $1 \sim 3$ 階平台的 B1-3、B2-3 及 B3-5 等 3 孔 鑽孔埋設自記式水壓計,以利案例邊坡地下水位 之連續性記錄,水位觀測井配置如**圖 17** 所示, 採 2 吋 PVC 管,監測頻率為每小時記錄一筆。

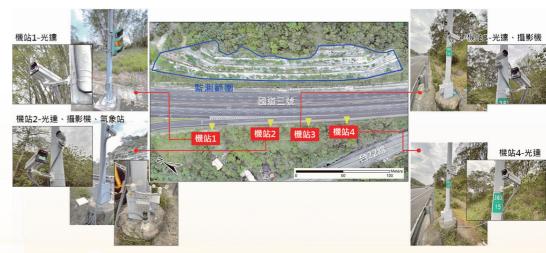
圖 20 案例邊坡光達變位監測系統機站配置概要圖

本案例採用之光達監測系統,以不移動、 不拆卸之固定方式進行設置,並透過內置之自記 式傾度儀掌握監測期間資料擷取之穩定性。共計 裝設 4 座光達監測機站於本案例路塹邊坡對向之 交控桿與燈桿,機站配置如圖 20 所示,掃描面 積達 6,680 m²,總計約 600 萬個點雲資訊,光達 掃描範圍及點雲分布如圖 21。

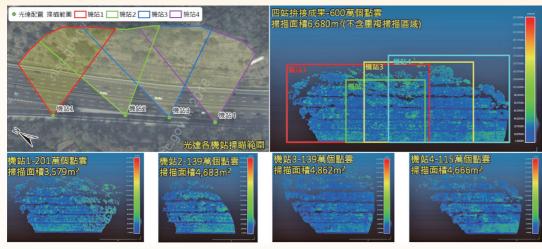
圖 21 案例邊坡光達掃描範圍及點雲分佈

- 算、比對不同時序之空間資訊,進而獲得邊 坡位移狀況,以預測可能之破壞行為。另配 合管理值設定,透過物聯網之告警裝置連 動,達到即時變位監測預警之效益。光達監 測結果顯示, 監測期間單月最大位移量介於 -4.01~2.27 cm, 平均最大位移量僅 1.79 cm, 邊坡整體變動略呈北側內縮、南側外擴 趨勢,與傾斜管觀測結果有其一致性。
- 5. 本案例於 2022 年 6 月 ~ 2024 年 6 月監測期 間,歷經2022年9月17日關山地震(規模 6.6)、2022年9月18日池上地震(規模 6.8)、2023年6月10日山地門地震(規模 5.4)、2024年4月3日花蓮地震(規模 7.1)、2023年7月杜蘇芮颱風、2023年8月 蘇拉颱風、2023年9月海葵颱風、2023年 10 月小犬颱風等地震及颱風豪雨事件,並無 邊坡明顯變動情形,顯示監測期間邊坡均屬 穩定。後續仍應對邊坡持續進行監測,以作 為預警及安全評估之參考依據。
